KOŚCIÓŁ FILIALNY p.w. Matki Boskiej Częstochowskiej

XV w., przebud.
w k.XIX w.

K I C K O

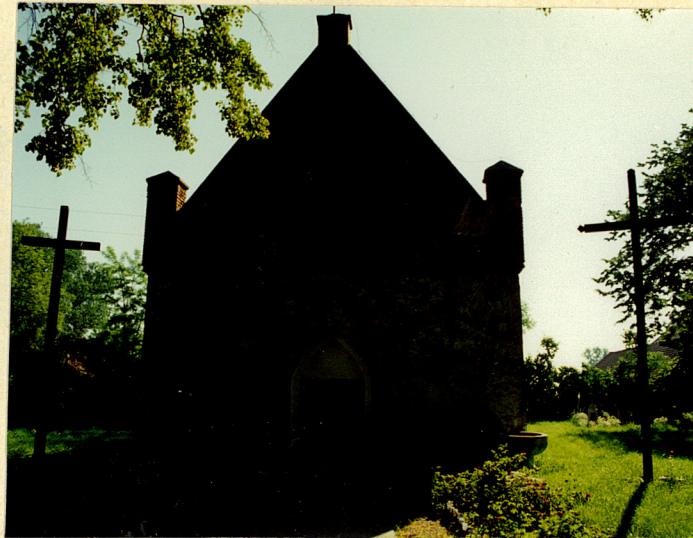
Szczyt zachodni XIX-wieczny, o ceglanym licu, zdobiony jest trzema ostrołukowymi okienkami, rozmieszczonymi na dwóch poziomach (w trójkącie). Nad narożniki i szczyt wynoszą się czworoboczne, ceglane sterczynki. Elewacja wschodnia 2-osiowa, z oknami łukowymi w osiach (wg H.Lemckiego - formy okien zmienione w stosunku do pierwotnego kształtu). Szczyt wsch. zdobiony 4-ma ostrołukowymi blendami. Ponad nimi, pod krawędzią szczytu, umieszczono blendę owalną. Pola blend otynkowane (tynk odpada). Elewacja północna 2-osiowa, z dwoma ostrołukowymi oknami, umieszczonymi na zach. od osi środkowej. Elewacja południowa posiada trzy symetrycznie rozmieszczone okna ostrołukowe. Pomiedzy oknami widoczne są dwa, zamurowane, portale. Jeden (pomiedzy oknem 1-szym i 2-gim od zachodu), większy, łukowy, zamurowany gładziami równo z licem muru kościoła. Drugi (pomiedzy oknem 2-gim i 3-cim) - ostrołukowy, zamurowany cegłą, z uskokiem. Od wnętrza widoczny w postaci portalu łukowego, w odcinkowej płycinie.

1. Dawna brama cmentarna
2. Elewacja szczytowa zach.
3. Elewacja pld
- 4,5 Elewacja wsch.
6. Elewacja pln.

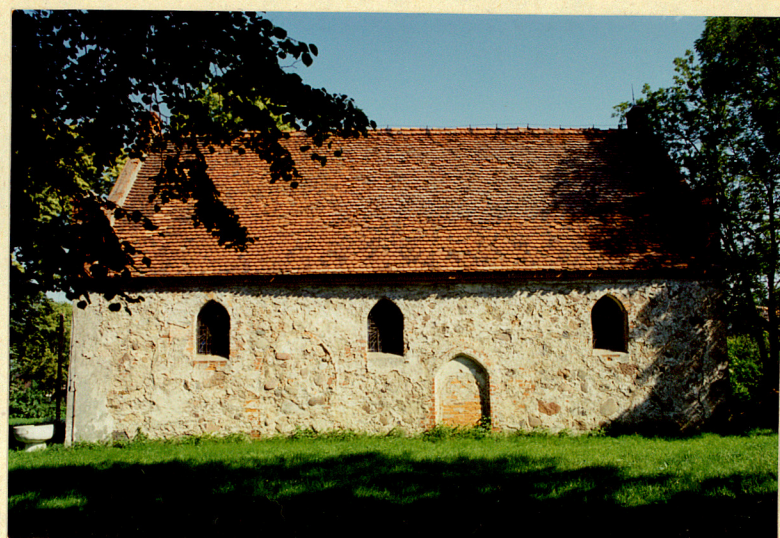
3.

RZUT: świątynia orientowana, założona na planie prostokąta o wym. 17,60 x 9,20 m. Przy ścianie zachodniej znajduje się empora organowa, wsparta na czterech parach drewn. słupów. Kościół dostępny wejściem zachodnim. Portal półd. zamurowano.

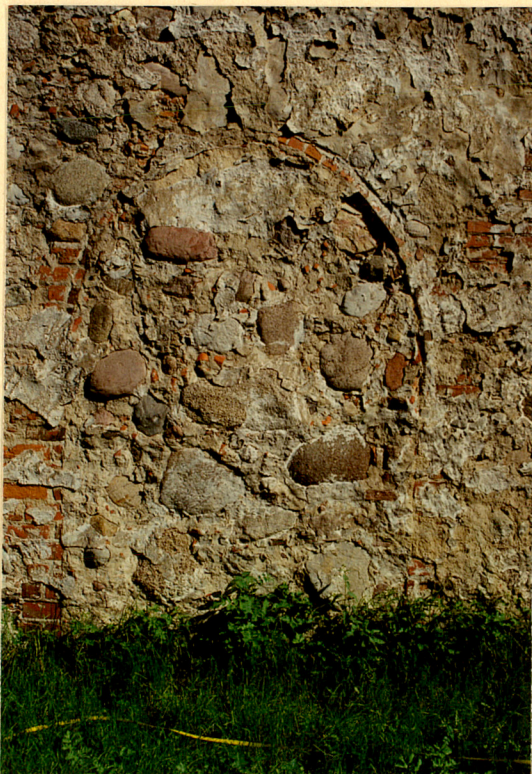
ELEWACJE: zachodnia 1-osiova, z ostrołukowym, ceglany, dwuuskokowym portalem w osi. Wypełnienie łuku zostało zamurowane i obecnie wejście posiada nadproże proste.

7. elewacja pld., zamurowany portal późnogotycki
 8. wewnątrz-ściana pld, zamurowany portal z XIX w.
 9. widok na podest ołtarzowy
 10. dwa barokowe ołtarze

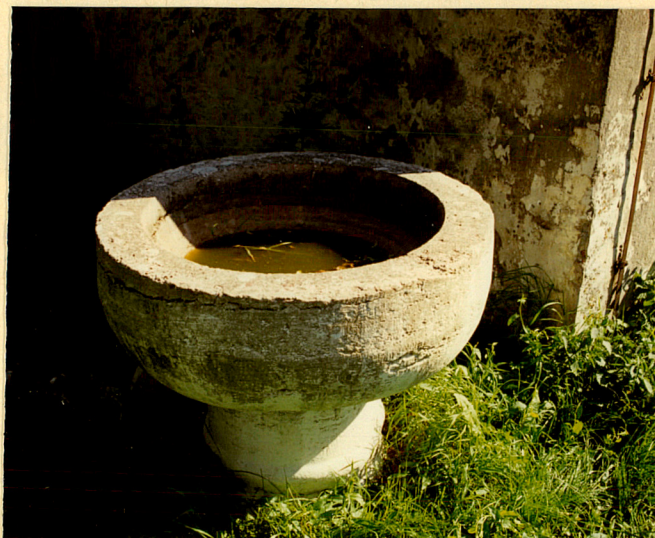
WYPOSAŻENIE: wymieniana przez H.Lemckiego romańska chrzcielnica z wapienia zachowała się, znajduje się na zewnątrz, przy pld-zach. narożniku. Ponadto w kościele znajdują się (nie wymieniane) dwa barokowe ołtarze (w tym jeden z kościoła w Kiczarowie). Na emporze pozostała szafa organowa o wystroju neogotyckim (organów brak). W dzwonnicy - dzwon z datą "1917-1925"

- 11. Drewniana dzwonnica
- 12. romańska chrzcielnica z wapienia
- 13. ławki i empora muzyczna
- 14. Dzwon z datą 1917-1925
- 15. konstrukcja zawieszenia dzwonu

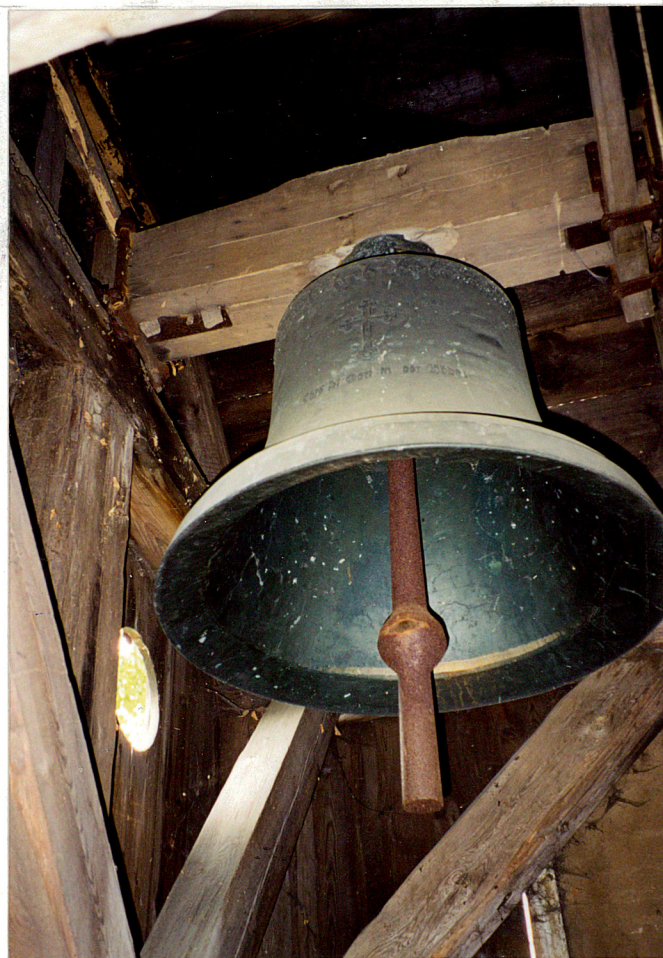
6

Wyposażenie. We wnętrzu znajduje się spiżowy dzwon ze stalowym sercem; średnica dzwonu ca 90 cm, wys. ca 70 cm. Czapa spłaszczona, w górnej partii szyi dekoracyjny fryz, poniżej inskrypcja: gegossen 1925 für die 1917 dem Vaterland ... C.Voss u.Sohn, Stettin. Dzwon zawieszony na masywnej belce balansowej, ułożyskowanej w oczepach ścian zach. i środkowej. Belka poruszana dźwignią, przymocowaną do niej płaskownikami i śrubami. W dzwonnicy jest miejsce dla zawieszenia drugiego dzwonu. Instalacji brak. Stan techniczny nie budzi zastrzeżeń. Remonty po 1945 r.: wg. informacji mieszkańców, w 1986 r. w dzwonnicy wybuchł pożar, w wyniku którego wymieniono zniszczone pokrycie dachu (wcześniej była tu karpiówka). Jednakże we wnętrzu śladów pożaru brak.

1. Dzwonnica i mur ogrodzeniowy cmentarza
widok od strony połudn.-zachodniej.
2. Dzwonnica, w głębi zach. ściana kościoła;
widok od półn.-zachodu (od
strony drogi).
3. Dzwonnica oraz fragment pomnika;
widok od połudn.-wschodu.
4. Dzwonnica, widok od półn.-wschodu.
5. Wnętrze dzwonnicy; narożnik półn.-
zachodni.
6. Dzwon z 1925 r.
