**Budynek mieszkalny - RZĄDCÓWKA w Jadwiżynie**

początek XX w.

*MOSINA*  
Jadwiżyn

Nr. *A-1203*

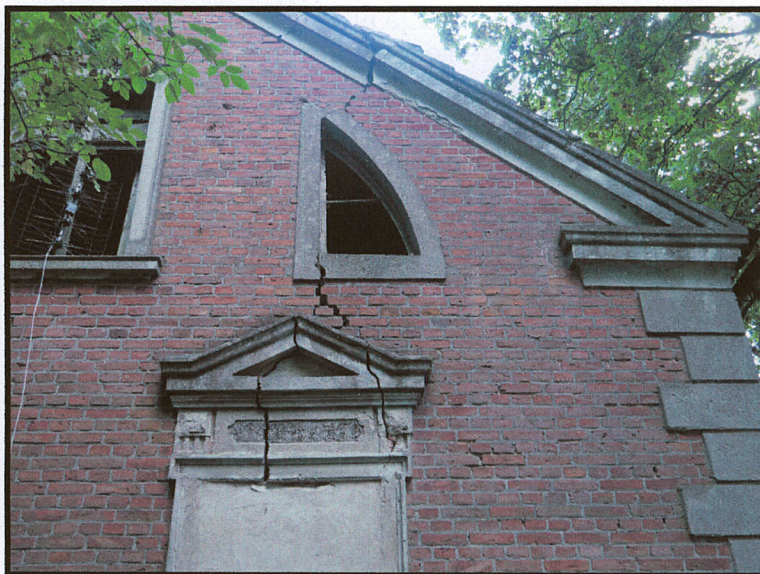
18. Prace budowlane i konserwatorskie, ich przebieg i dokumentacja (po 1945 r.)		19. Stan zachowania (fundamenty, ściany zewnętrzne, sklepienia, stropy, konstrukcje dachowe pokrycie dachu, wyposażenie i instalacje)  <b>Fundamenty:</b> Ściany fundamentowe spękane na pł. - zach. ścianie szczytowej. Ubytki w południowym narożniku <b>Ściany:</b> Silne konstrukcyjne spękania ścian zewnętrznych wynikające prawdopodobnie z osiadania fundamentów (głównie ściany szczytowe i elewacja ogrodowa). Ściany piętra miejscami zawilgocone wodami opadowymi. Tynk wewnętrzny na ścianach obwodowych i wewnętrznych w złym stanie, miejscami luźny, odpadający lub brak. Ścianka kolankowa od strony płd. - zach. wyraźnie odchylona od pionu w kierunku zewnątrz budynku. Zwieńczenie ściany szczytowej płd. - wsch. częściowo zniszczone co powoduje napływ wody opadowej do wnętrza. Ściany wewnętrzne spękane w narożnikach.

fot 3. Uszkodzenia na elewacji szczytowej (płn. - zach.)

20. Najpilniejsze postulaty konserwatorskie  Konstrukcja dachu wymaga pilnej naprawy. Naprawa i uzupełnienie szczerunkowo zachowanych obróbek blacharskich i odprowadzenie wód opadowych. Wykonać podbitkę fundamentów wzdłuż płn. - zach. elewacji. Należy spiąć obwodowe ściany konstrukcyjne (przemurować spękania). Pokrycie dachowe do przełożenia. Osuszyć ściany i posadzki przyziemia. Wykonać drenaż wokół budynku. Wykonać bądź naprawić istniejące izolacje przeciwwilgociowe ścian fundamentowych. Należy uszczelnić kominy. Część kominów od wysokości stropu nad parterem przemurować.		<b>Stropy:</b> Strop nad piwnicą zawilgocony, stał niezabezpieczona przed korozją. Warstwy posadzkowe tego stropu są częściowo zniszczone. W przedsionku posadzka z płytek wyjątkowo nierówna. Posadzka w kuchni z płytek, w pobliżu kuchni węglowej niekompletna. Stropy nad parterem w konstrukcji drewnianej. Belki konstrukcyjne w części pomieszczeń nr 1. i 8. zniszczone. W pomieszczeniach 1., 2., 3., 4., 8. sufity tynkowane na deskowaniu, częściowo zarwane. Podłogi drewniane na stropie, z wyjątkiem pomieszczenia nr 10., zerwane. Sufit stropu międzykondygnacyjnego w pomieszczeniach 6., 7. został przykryty płytami g-k. <b>Więźba:</b> Na większości elementów drewnianych konstrukcji nie stwierdzono zgnilizny natomiast występuje rozwarstwienie się drewna wzdłuż włókien w licznych elementach wiązarów. Zawilgocenie drewna przy ścianach szczytowych. Stwierdzono występowanie śladów żerowania Spuszcza Pospolitego (szkodnika drewna). Krokwie więźby dachowej wykonane z belek o różnym przekroju (szerokość krokwi 16-20 cm). Na krokwiach wyraźne ugięcie. Wybrzuszenie ścianki kolankowej sugeruje nieprawidłowe mocowanie krokwi do płatwi pośredniej.

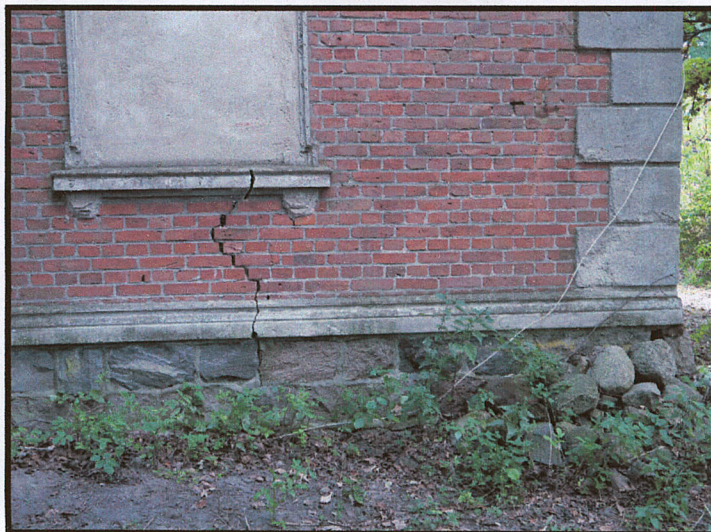
fot 4. Uszkodzenia na elewacji szczytowej (płn. - zach.)

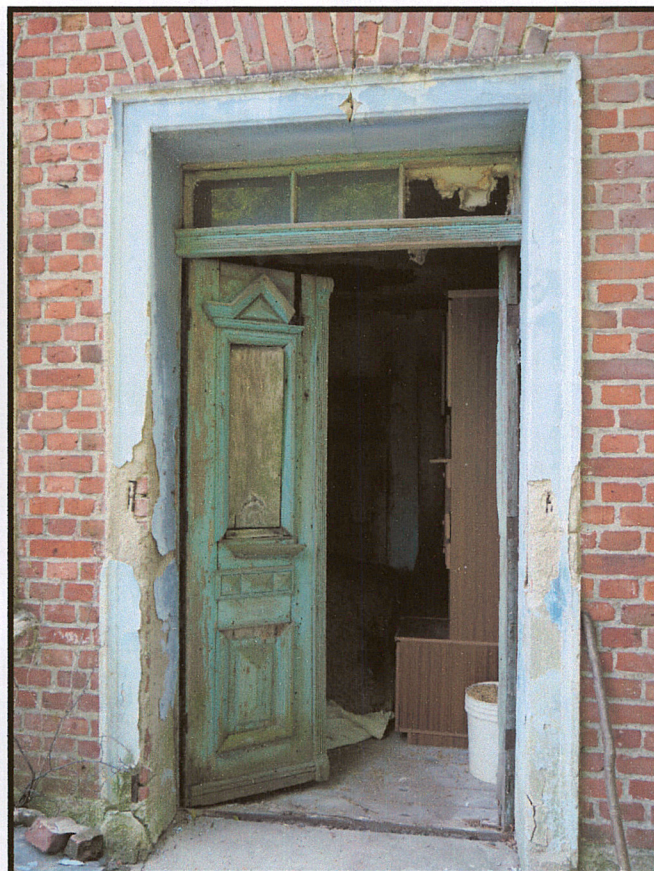
Stolarka okienna i drzwiowa niekompletna. Część oryginalnej stolarki zdemontowana i składowana w pomieszczeniach budynku. Oryginalna stolarka okienna zachowana w pomieszczeniach nr 1., 2., 8., 10. Okna krosnowe z przechodzącym ślemieniem. Stan zachowanej stolarki zły, stolarka niekompletna. W pomieszczeniach nr 5., 6., 7., stolarka nie oryginalna, w proporcjach i podziałach wzorowana na oryginalnej. Otwór okienny przy pomieszczeniu nr 7. zamurowany, przy pomieszczeniu nr 5. jeden przebudowany (nowe okno). Z głównych drzwi wejściowych do budynku zachowało się jedno skrzydło w stanie wymagającym pilnej naprawy.

fot 5. Detal drzwi wejściowych  
- elewacja frontowa

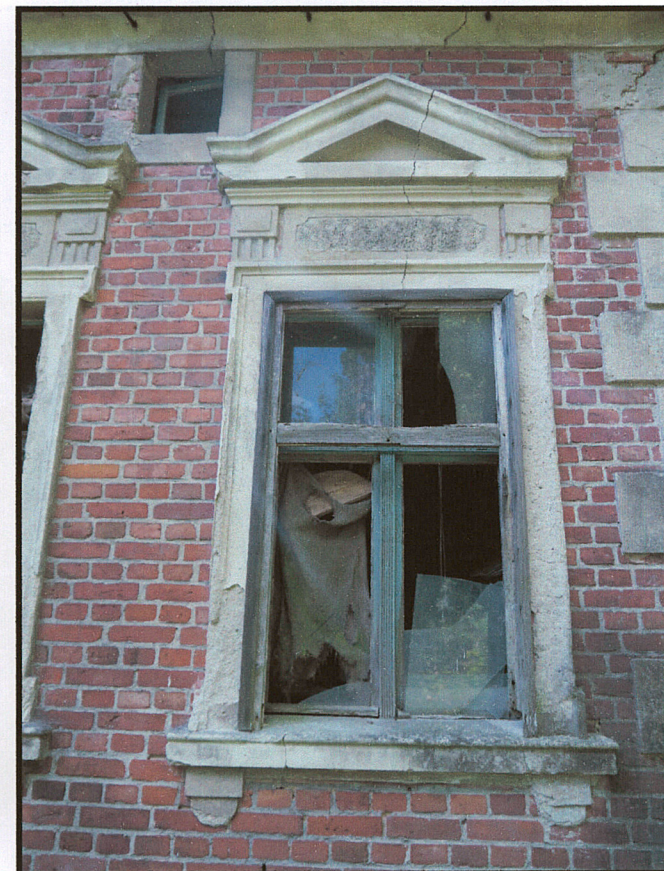
fot 6. Detal okna - elewacja frontowa

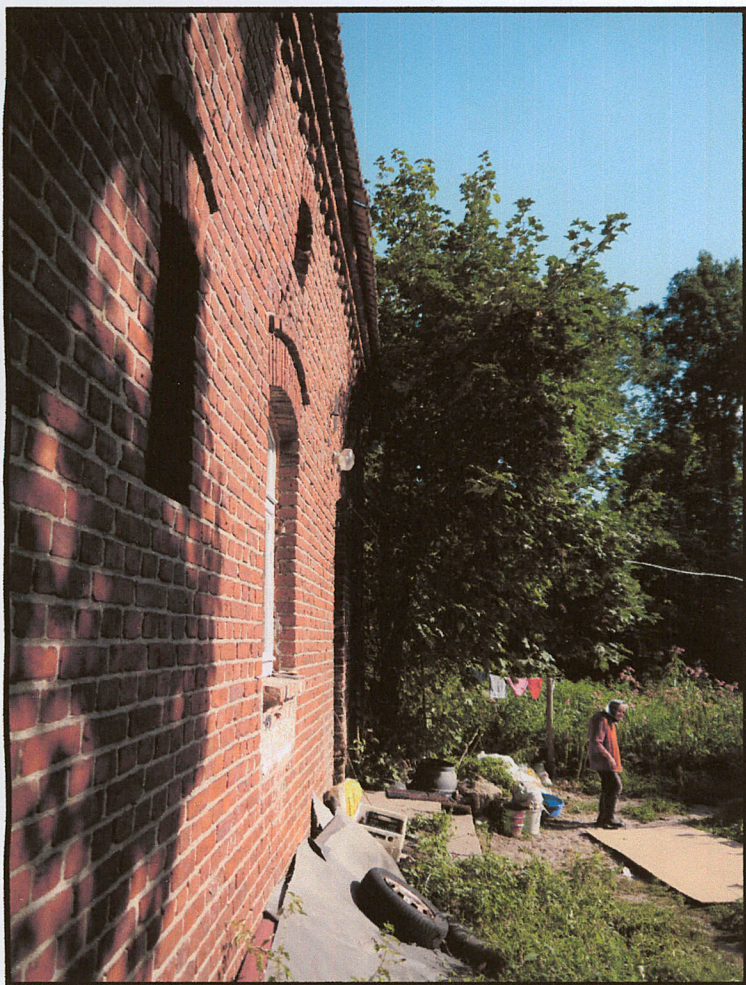
fot 7. Wyboczenie ściany tylnej (płd. - zach.)

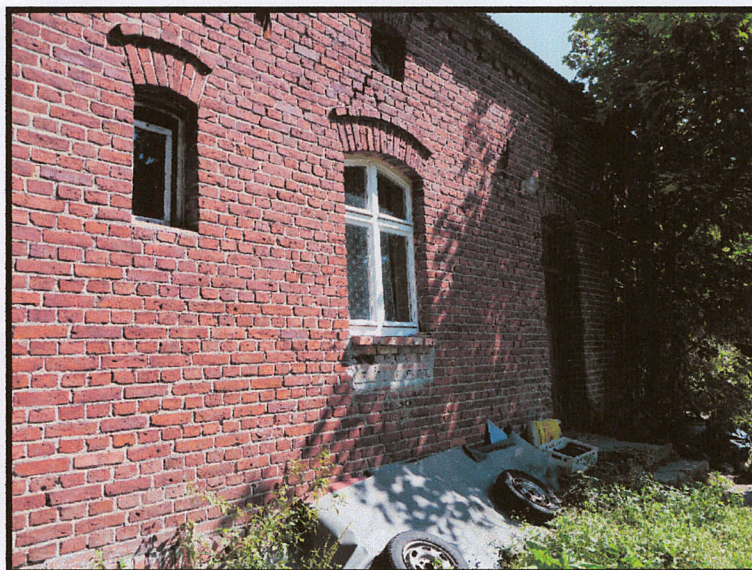
fot 8. Elewacja tylna (płd. - zach.),  
woboczenie ściany, spękania, detal okna

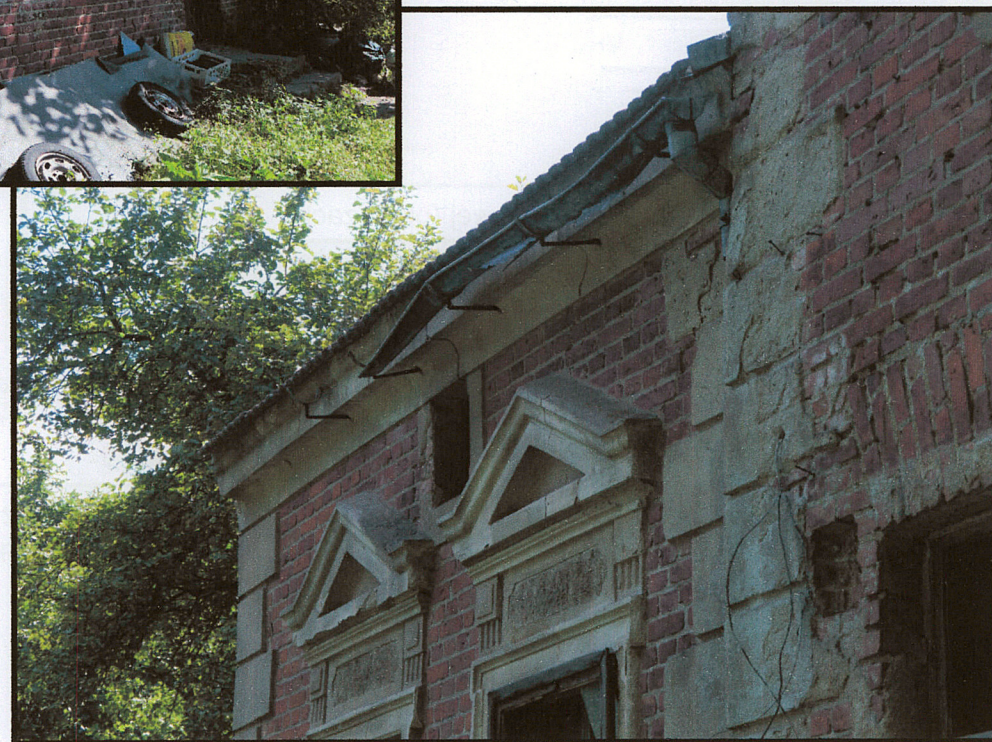
Stwierdzono widoczne nieszczelności pokrycia dachowego i zły stan obróbek blacharskich, powodujące przedostawanie się wód opadowych do wnętrza obiektu. Obrubki blacharskie i odwodnienie dachu zniszczone. Najprawdopodobniej nie odprowadzona woda opadowa powoduje podmywanie fundamentów i spękania zewnętrznych ścian konstrukcyjnych.

fot 9. Elewacja frontowa - płn. - wsch. (odwodnienie dachu)

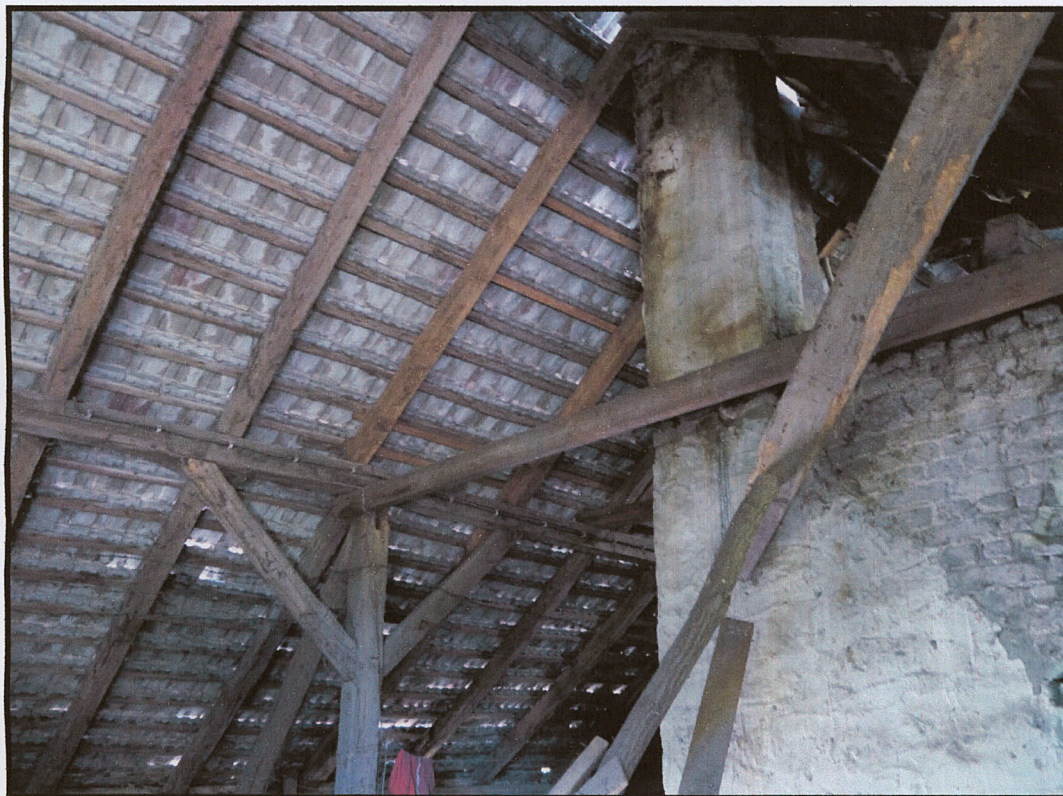
Spękane kominy. Od wysokości stropu nad parterem ubytki w tynku.

fot 12. Wiązar dachowy, komin.
