1. Obiekt

DWÓR

3. Miejscowość

STARA DOBRZYCA

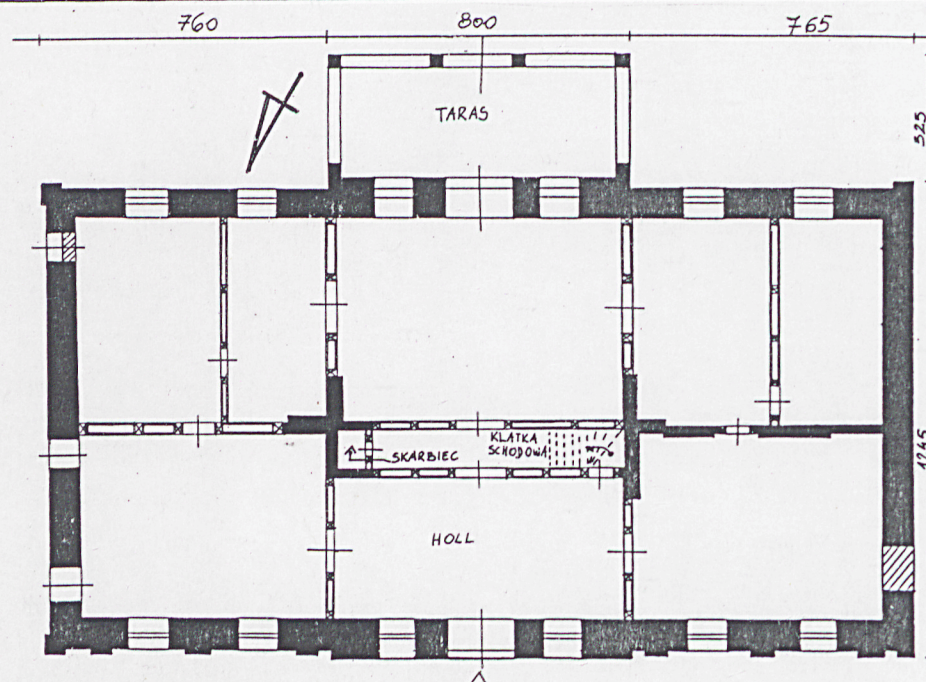
RZUT PRZYZIEMIA 1:200

(rzut – c. d.) Przy ścianach bocznych dostawione były oficyny. Ślad oficyny przy ścianie N-E szerokości dworu i długości ok. ½ dworu (ok. 12 m) jest jeszcze czytelny. Pozostał po niej dół po piwnicy i negatyw na ścianie dworu. Układ wnętrza dworu dwutraktowy, z krótkim korytarzem pomiędzy hollem i salonem, mieszczącym schody na górne kondygnacje.

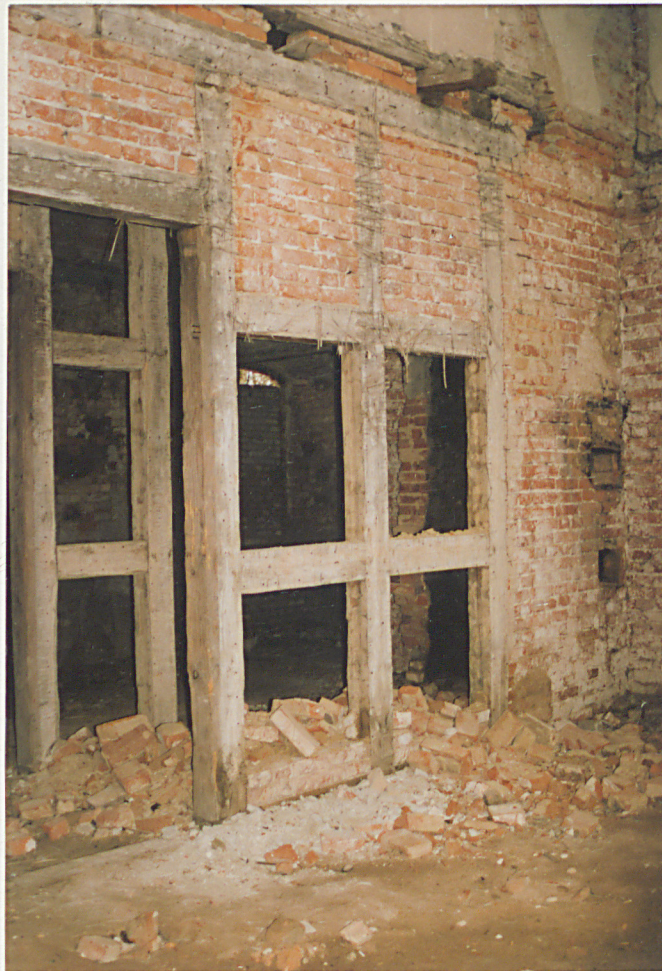
13.

**WNĘTRZE** obecnie pozbawione wystroju, ściany bez tynku a ze stropów pozostały belki. Pozostało czytelne dwutraktowe rozplanowanie wnętrza dworu. Pomieszczenia w traktach połączone amfiladowo. Z holl na osi wejścia frontowego do salonu w trakcie ogrodowym prowadzi przejście przez krótki, wąski korytarz (na szerokość hollu). W korytarzu tym umieszczono schody. Tu też był skarbczyk.
