1. Obiekt

PAŁAC „1”

ZĄBROWO

OCENA STANU TECHNICZNEGO ISTNIEJĄCYCH ELEMENTÓW
KONSTRUKCJI WIEŻBY DACHOWE.

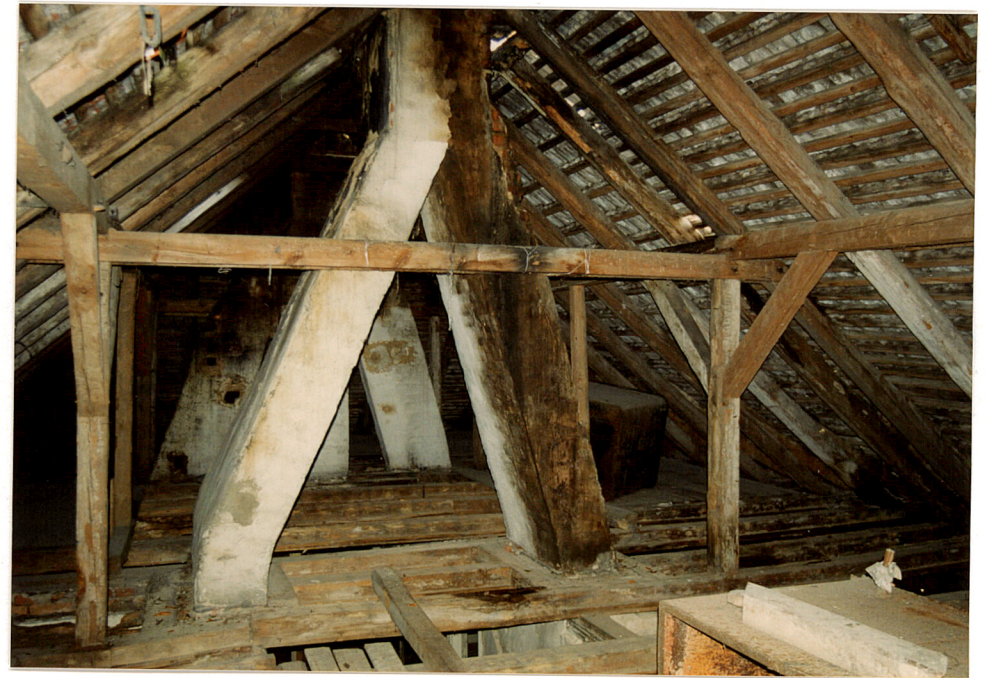
14

- 10.wnętrze – kominek
- 11.wnętrze - salon
- 12.wnętrze – zasuwka okna
- 13.wnętrze - piwnica
- 14.wieżba dachowa
- 15.elewacja od strony pld.-wsch.
- 16.elewacja od strony pld.zach.

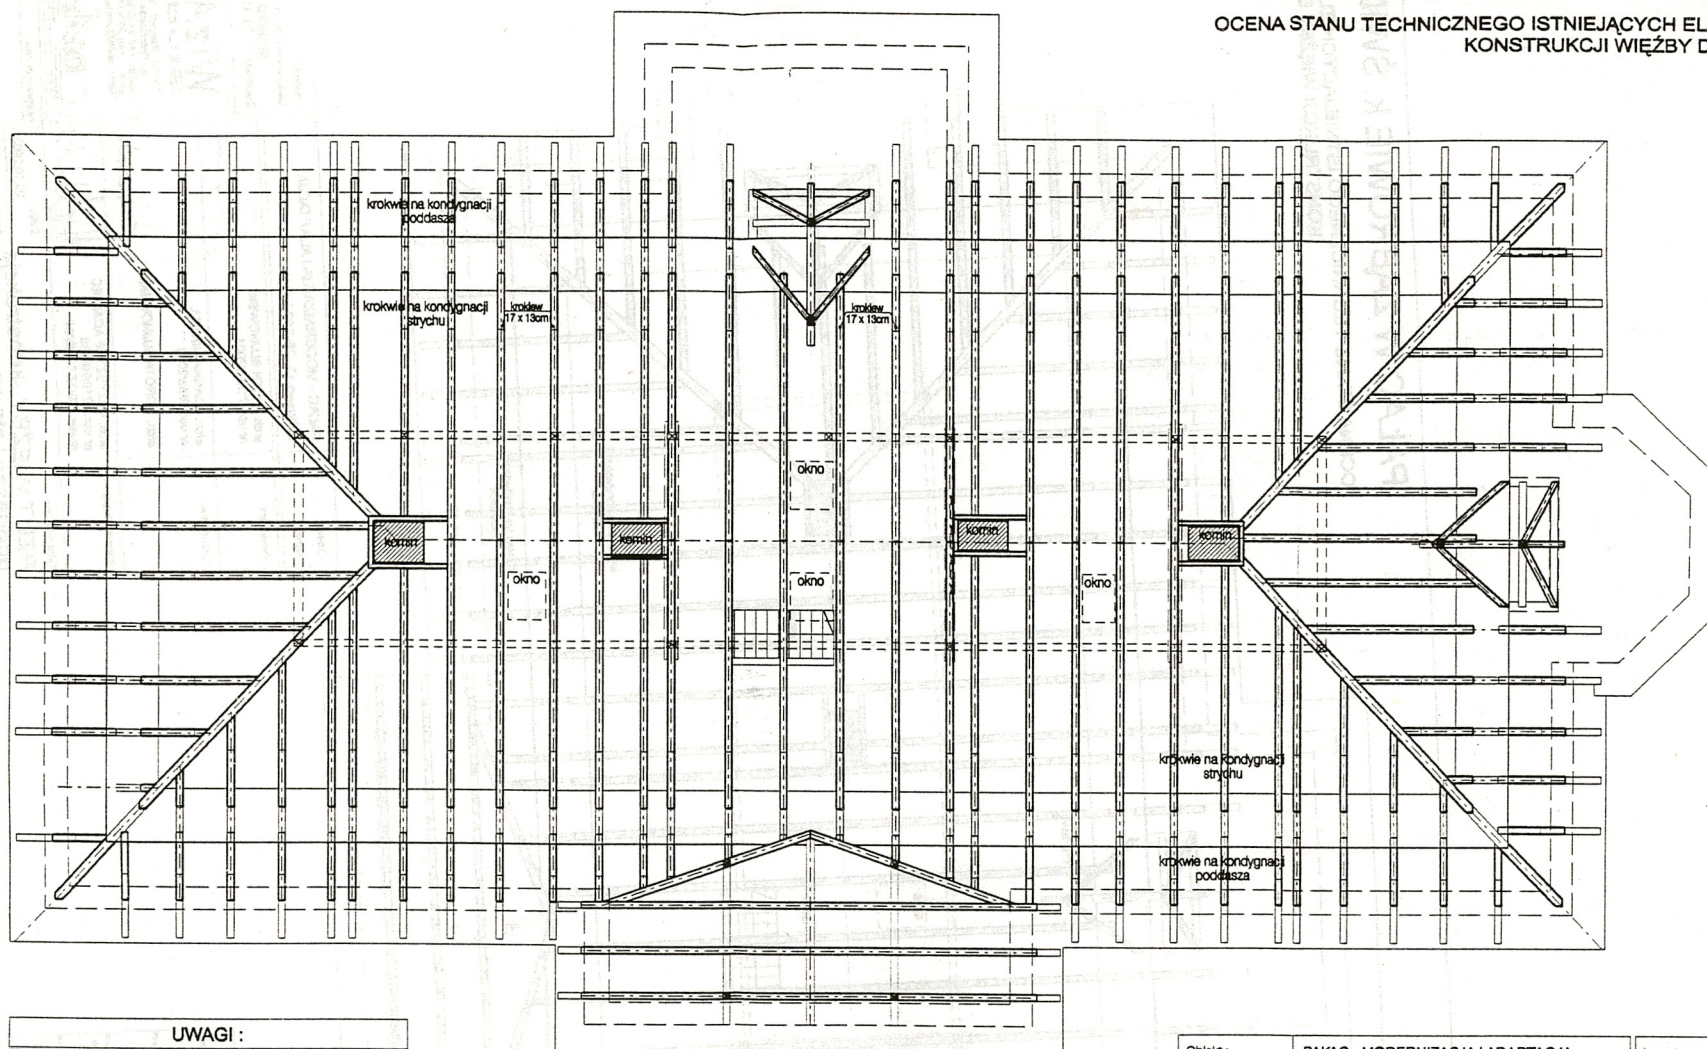
OCENA STANU TECHNICZNEGO DREWNIANYCH ELEMENTÓW
KONSTRUKCJI STROPÓW I WIEŻBY DACHOWEJ ZOSTAŁA
WYKONANA NA PODSTAWIE ODKRYWEK WYW. ELEMENTÓW
Z DNIA 25.10.2002

WSZYSTKIE ELEMENTY KONSTRUKCJI DACHU JAK PŁATWIE
I KLESZCZE WYMAGAJĄ WYMIANY LUB W NIELECZNYCH
PRZYPADKACH WZMOCHNIENIA.

WSZYSTKIE OTWORY W DREWNIANYCH SŁUPACH NOŚNYCH
KONSTRUKCJI DACHU NALEŻY ZAFLEKOWAĆ.
