78413

KLASZTOR CYSTERSÓW - SKRZYDŁO ZACHODNIE /KONWERSÓW/

1210-1307

KOLBACZ

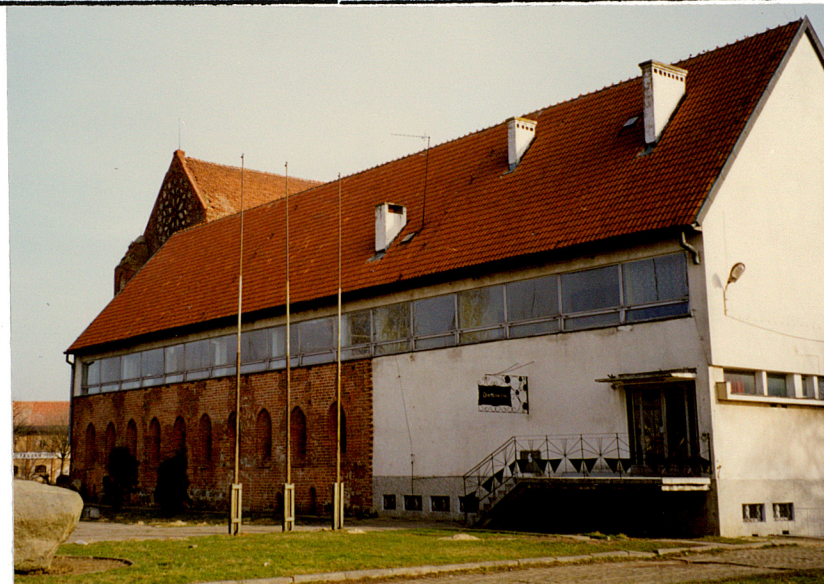
Elewacja zachodnia

Stolarka okien. W gotyckiej części budowli niewielkie otwory okienne występują jedynie na elewacji zachodniej i z uwagi na to, że są one usytuowane na wysokości tzw. kondygnacji technicznej, są ślepe. W okresie ostatniego remontu w okienkach tych osadzono szkło gomulkowe, które zostało niemal w całości potłuczone. Okienka zasłonięte są aktualnie dyktą i arkuszami blachy. Okna w nowo wzniesionym pierwszym piętrze i nowej dobudówce osadzone są w ramach stalowych.

<p>20. Najpilniejsze postulaty konserwatorskie</p> <p>Należy uzupełnić ubytki przeszklenia w okienkach elewacji zachodniej, odtwarzając górniki według zachowanych projektów.</p>
