Obiekt 784/5  
BASZTA OBRONNA

2. Czas powstania  
1 poł. XIVw

3. Miejscowość  
KOŁBACZ

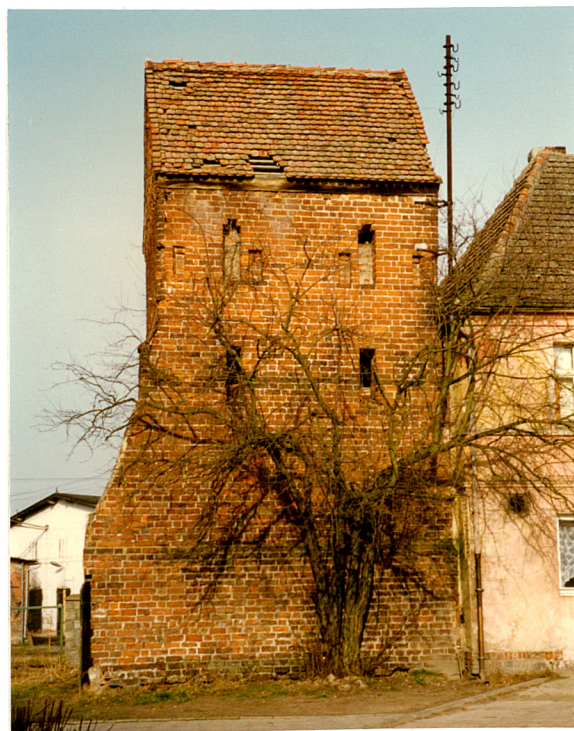
Elewacja południowa

**Elewacje.** Wschodnia elewacja baszty na poziomie trzech dolnych kondygnacji jest zastąpiona przyległym do niej budynkiem. Widoczny jest tylko szczyt i fragment elewacji ostatniej kondygnacji. Elewację południową dzielą na poziomie drugiej i trzeciej kondygnacji szczelinowe otwory, które na poziomie ostatniej kondygnacji są zamurowane. W elewacji zachodniej, usytuowane jest prostokątne wejście do wnętrza, a obok w występie muru, o formie przypory znajduje się wejście do klatki schodowej. Na poziomie trzeciej i czwartej kondygnacji rozmieszczone są niesymetrycznie wtórnie wykute małe okienka, a na poziomie ostatniej kondygnacji znajdują się szczelinopowe otwory, obecnie zamurowane. Elewacja północna na poziomie trzech dolnych kondygnacji nie posiada żadnych otworów. Na poziomie ostatniej kondygnacji występują zamurowane otwory szczelinowe.

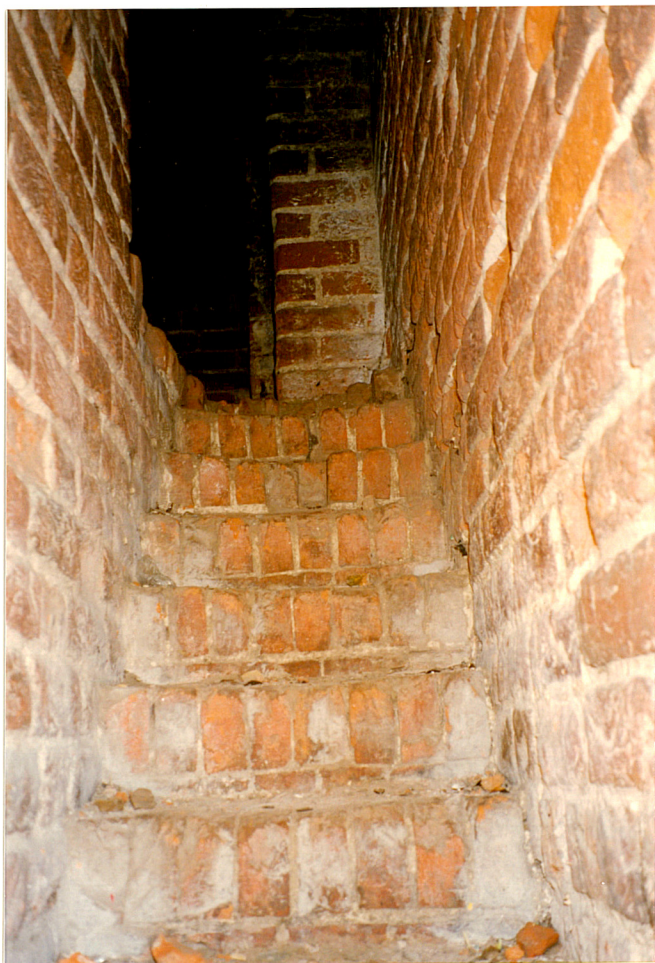
Widok klatki schodowej

**Schody.** Umieszczone są w pogrubionej partii południowo zachodniego narożnika muru baszty. Są ceglane, jednobiegowe i prowadzą do wysokości drugiej kondygnacji. Wyżej są zasypane.

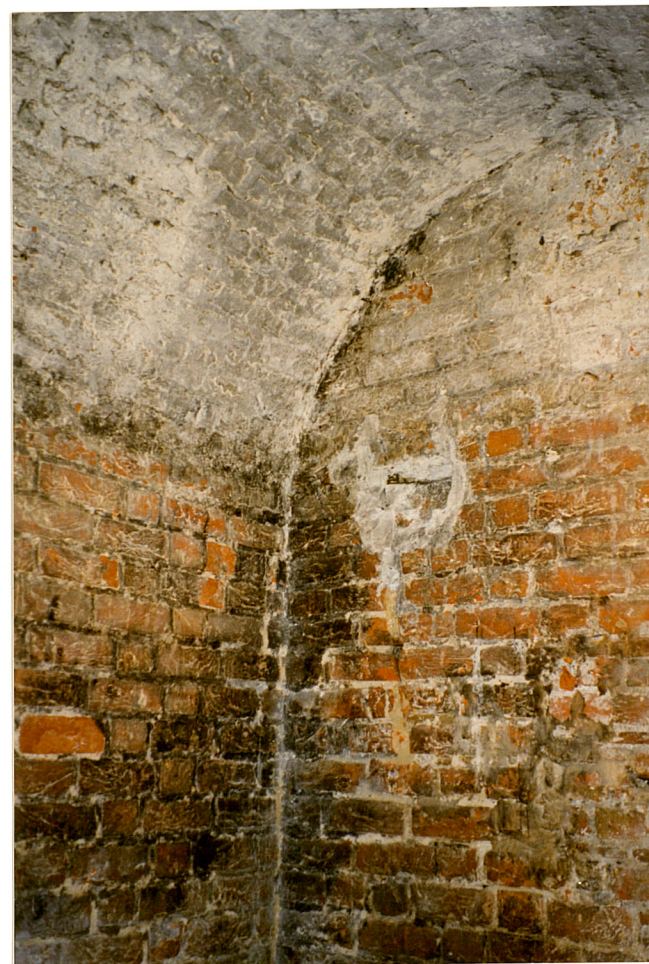
Fragment wnętrza na poziomie I kondygnacji

**Wnętrze.** Obecnie dostępne są tylko dwie kondygnacje; przyziemie i kondygnacja druga. Pozostałe dostępne są tylko przez dach sąsiedniego budynku i małe okienko. Wnętrze przyziemia mieści klatkę schodową i jedno przesklepione kolebkowo wnętrze. Podobnie rozwiązane jest wnętrze drugiej kondygnacji. Dwa następne poziomy są obecnie niedostępne.
