WILLA

1873

Szczecin

ul. Mickiewicza 2

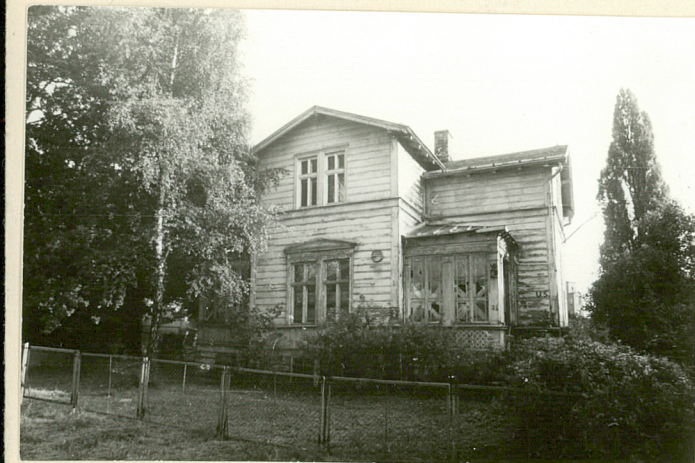
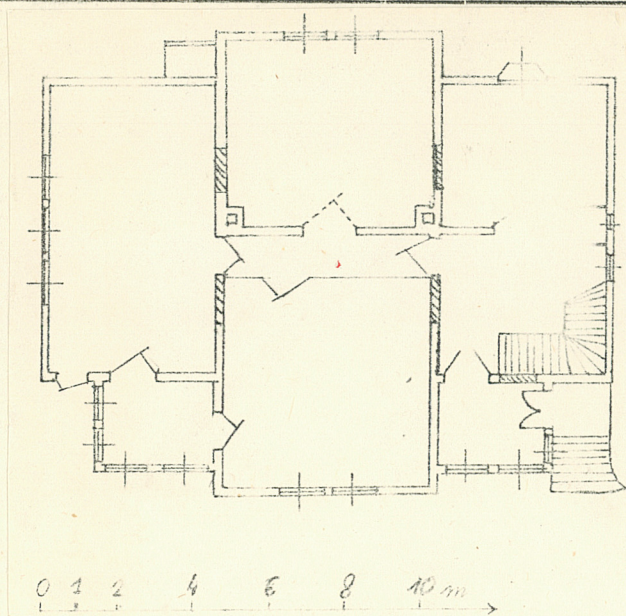
11 Zdjęcia rzut, przekrój, syluacja, orientacja

Belki szkieletu w partii fundamentów przegniże, ściany wyobczone, spękane tynki, odpadają przegniże deski oszalowania, szczególnie w partii cokołu. Belki stropowe częściowo przegniże, w pokoju wschodnim i piwnicy pod nim strop podstemplowany. Poszycie dachu w stanie zawałającym. Brak grzejników CO, instalacja wodno-kanalizacyjna i elektryczna nie działa.

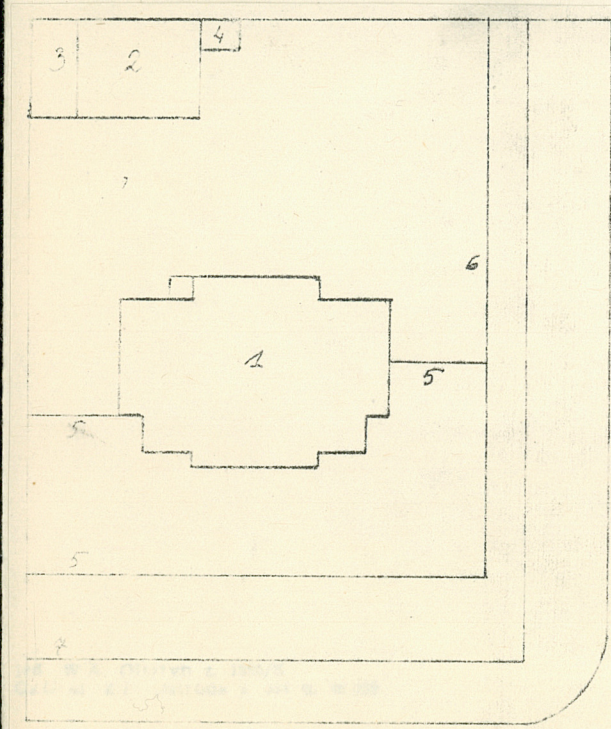
- 1. Willa 1
- 2. Oficyna
- 3. Garaz
- 4. Komórka
- 5. Nowy plot
- 6. Parkan betonowy
- 7. Dawna granica działki

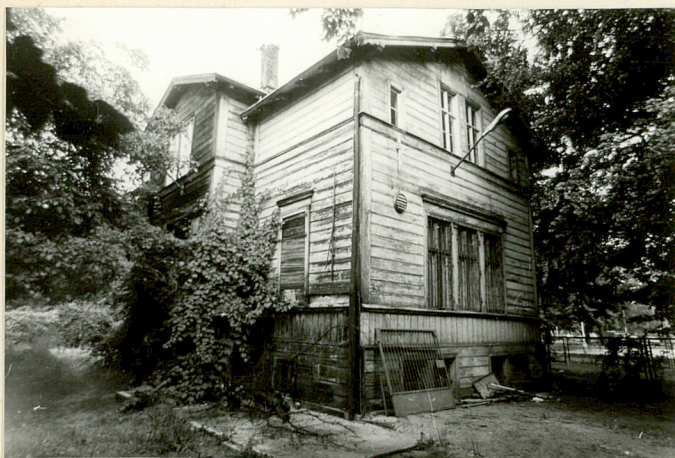
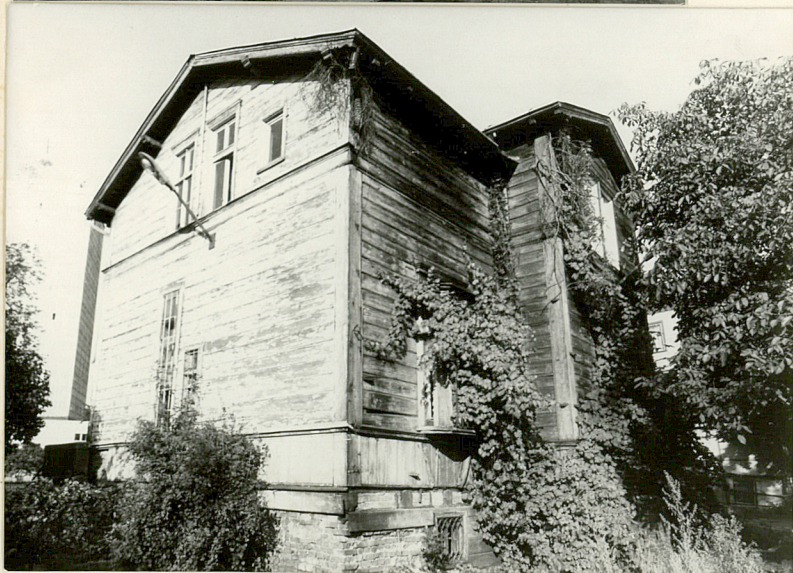
Wnętrze. Partie ryzalitów zajmują dwa duże pokoje, z których północny jest nieco większy, połączone drzwiami (brak). Amfiladowo umieszczone drzwi łączą je z dużym pokojem we wschodniej części domu oraz pomieszczeniami części zachodniej: małym pokojem (od południa) i korytarzem. Drzwi te zostały zamurowane; przy południowej ścianie pokoju północnego wydzielono cienką ścianką korytarzyk, wybijając na jego końcach nowe drzwi. Pokoje wschodni i południowy zostały podzielone na pół prowizorycznymi ściankami, nie uwzględnionymi na rysunku. W korytarzu przy zachodniej ścianie schody na II kondygnację, kręte trójbiegowe, obudowane drewnianą ścianką, przeszkloną w górnej części. Pod nimi schody do piwnicy. W przestrzeni małego pokoju i korytarza wydzielono cienką ścianką toaletę. Piwnice pod wszystkimi pomieszczeniami, powtarzające ich układ (łącznie ze ściankami działowymi). We wschodnim pomieszczeniu pełniącym pierwotnie rolę kuchni zachowane do wysokości ok. 1 m kafelki, białe z ciemnoniebieskim wzorem. W pomieszczeniu południowo-wschodnim piec CO, w północno-wschodnim toalety. Druga kondygnacja powtarza układ pierwszej; brak tu jedynie drzwi amfiladowych a w pokoju północnym wydzielono przy południowej ścianie korytarz. W pokoju wschodnim wydzielono przy ścianie południowej i północnej małe pomieszczenie, z których południowe pełni rolę łazienki, połączonej z pokojem w południowym ryzalicie.

Wypożyczenie. W większości wyposażenia brak. Drzwi płycinowe, jednoskrzydłowe umieszczone w skromnych, drewnianych odrzwiach. Brak większości z nich, jedynie troje zrzucano do piwnicy. Całość stolarki okiennej i drzwiowej autentyczna.
