1. Obiekt zabytkowy

Kościół par. Niepokalanego Poczęcia N.M.P.

SZCZECIN-DĄBIE

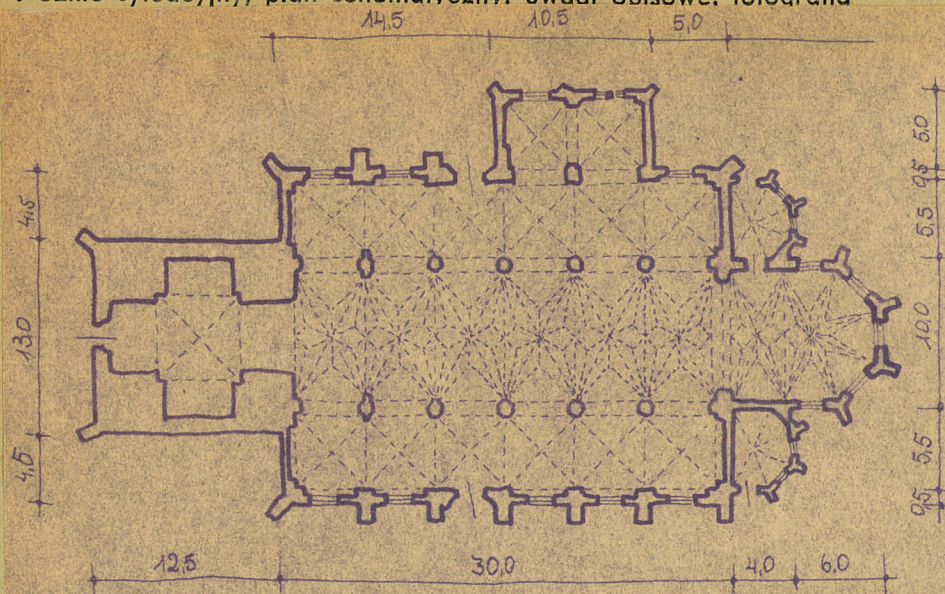
SZCZECIN-DĄBIE KOŚCIÓŁ 1:500

H kości = 12.0m H wierz = 32.0m H przyb = 6.0m
