1. Obiekt KOŚCIÓŁ PROTESTANCKI, OB. RZYM.-KAT., PAR., P.W. MB BOLESNEJ	2. Czas powstania 4 ćw. XIX	3. Miejscowość SZCZECIN - OSÓW
---	--------------------------------	-----------------------------------

1. Miejscowość.....	Szczecin - Osów	4. Obiekt (nazwa jak w karcie)	5. Zawartość wkładki (nazwa materiału uzupełniającego)
2. Gmina.....	Szczecin	KOŚCIOŁ PROTEST., OB. RZYM.-KAT.,	c.d. rubr. nr 12, rzut, zdjęcia
3. Województwo.....	zachodniopomorskie	PAR., P.W. MB BOLESNEJ

1. Miejscowość.....	Szczecin - Osów	4. Obiekt (nazwa jak w karcie)	D Z W O N N I C A	5. Zawartość wkładki (nazwa materiału używanego)	tekst, zdjęcia, rysunki
2. Gmina.....	Szczecin		PRZY KOŚCIELE PAR. P.W. MB BOLESNEJ		
3. Województwo.....	zachodniopomorskie

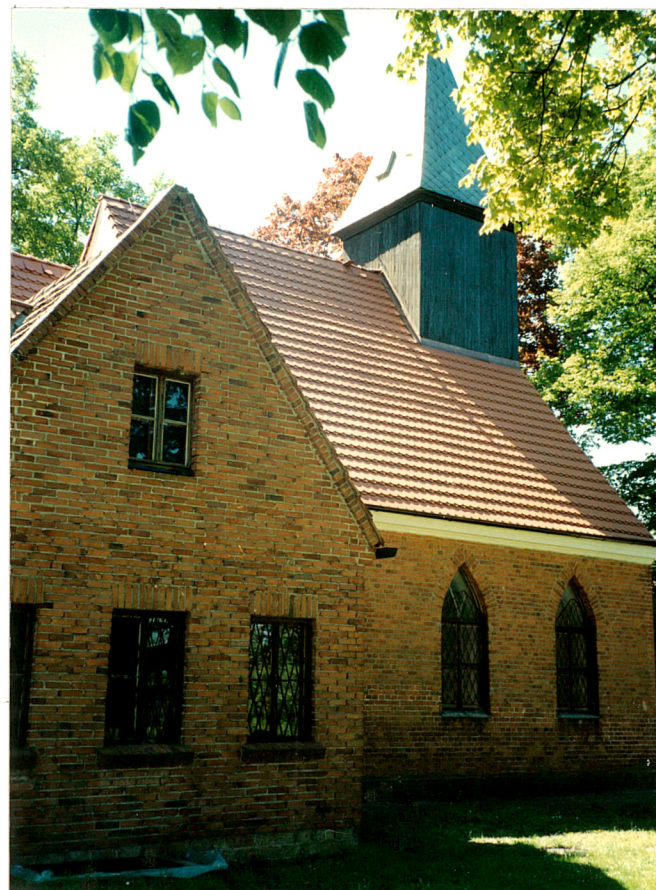
6

Obiekt zachowany w dobrym stanie, jedynie w dolnych partiach ścian półn. i połudn. obserwuje się zawilgocenie (obecnie skutu tu tynki).

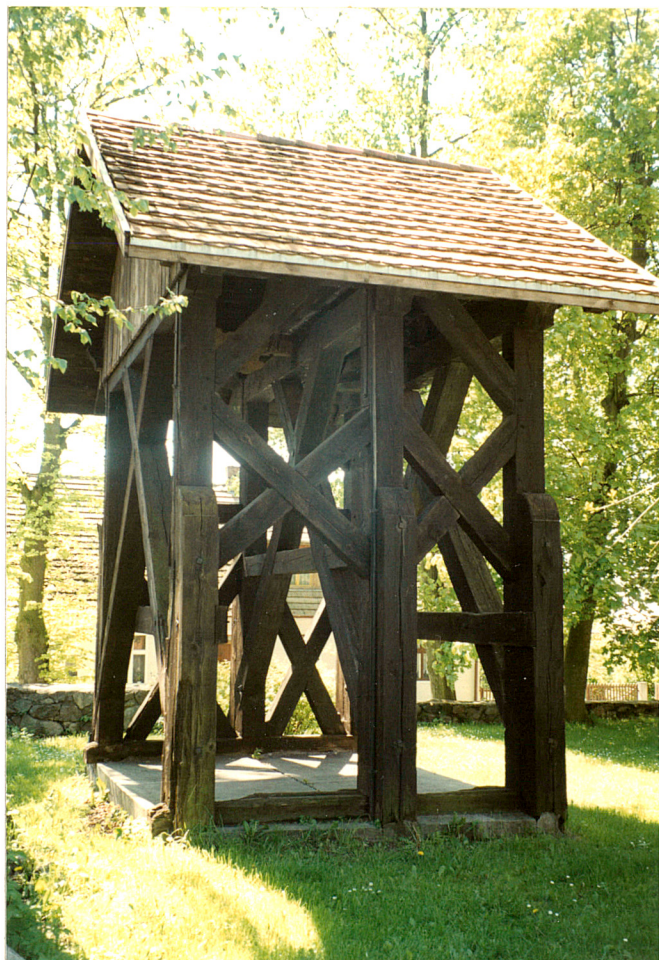
12

stara, drewniana, bogato profilowana belka balansowa z kowalskimi okuciami; na niej zawieszony mały dzwonek o średnicy ca 15 cm. Od strony zachodniej belka balansowa nowsza, stalowo-drewniana. Na belce zawieszony dzwon o średnicy ca 70 cm, dekorowany, opatrzony inskrypcją. Napis na dzwonie w jęz. niemieckim, wierszem. W swobodnym przekładzie p. Heigelmana, mieszkańca Osowa (udostępnionym przez b. proboszcza parafii, ks. J. Filipka) brzmi: " W przerażającym wojennym zgiełku, gdy wojska Francji z konparskaniem, wrzaskiem zwycięskim pijanego mrowia zbliżały się do nas, z biedy i nędzy, krzyku przestachu rozpękłem na pół w roku 1807. Jednakże przy Bogu przetrwałem w biedzie a Wilhelma III siła wroga na końcu powaliła. Teraz na nowo odlany, w roku 20-tym zapisany zabrzmiał mój dźwięk w pokoju, w dziękczynnej pieśni na chwałę Bogu przez wiele setek lat." Pod wierszem: "odlany przez braci Schwann w Szczecinie 1820". Dzwon uruchamiany jest elektrycznie, instalacja we wnętrzu kościoła. Stan techniczny. Płyta fundamentowa, zasadnicza konstrukcja, pokrycie dachu oraz deskowanie w dobrym stanie technicznym. Niektóre elementy konstrukcji ścian zaatakowane przez szkodniki biologiczne, północna podwalina spróchniała.
