1 Obiekt

KAMIENICA I RESTAURACJA "BAJKA"

3. Miejscowość  
SZCZECIN

4. Adres  
ul. Niepodległości 30  
70-412 Szczecin  
nr hipoteczny

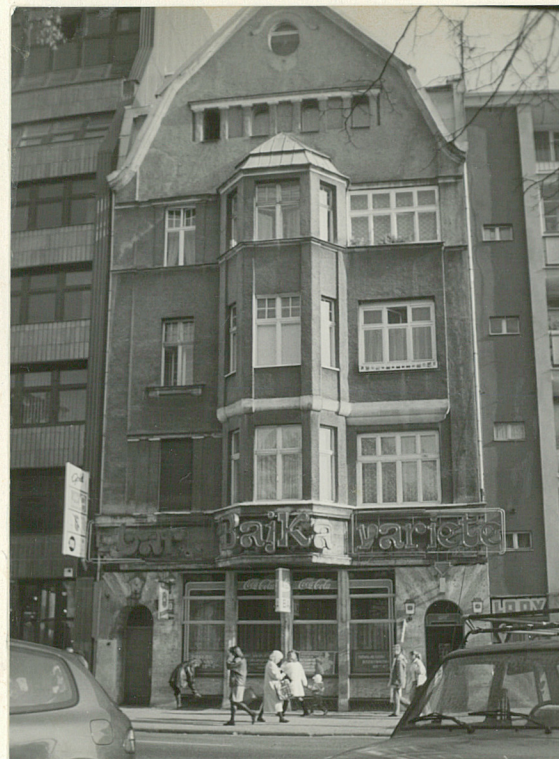
40.205

<p>20. Najpilniejsze postulaty konserwatorskie</p> <p>Obiekt należy objąć pełną ochroną konserwatorską.</p> <p>Zastrzeżenie budzi zastosowanie nieodpowiednich i nieestetycznych drzwi stalowych, które zubażają elewację frontową.</p>

Elewacja frontów /szczytowa/,  
zachodnia we wsch. pierzei  
ul. Niepodległości

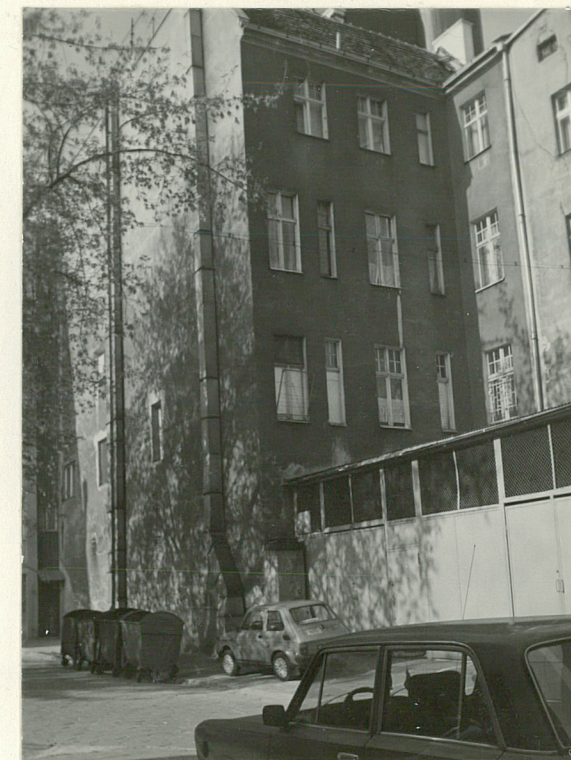
40.206

Widok na zach.-półn. narożnik  
podwórza pierwotnego z magazynem  
opakowań dla restauracji

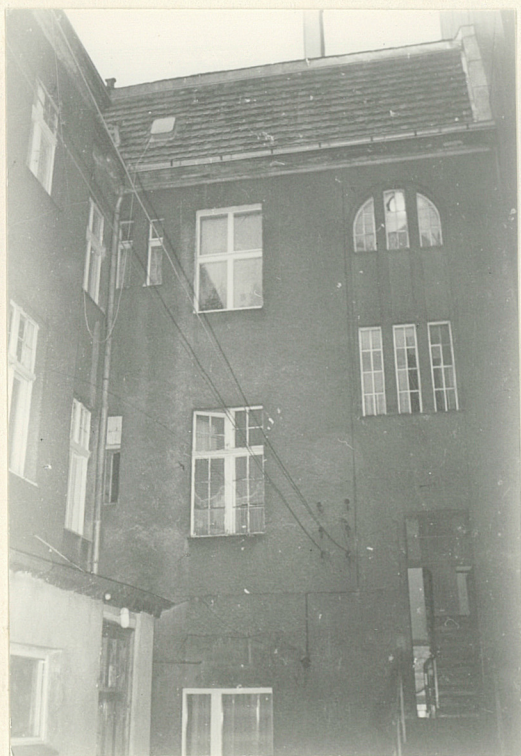
Elewacja zachodnia dziedzińca  
wewnętrznego

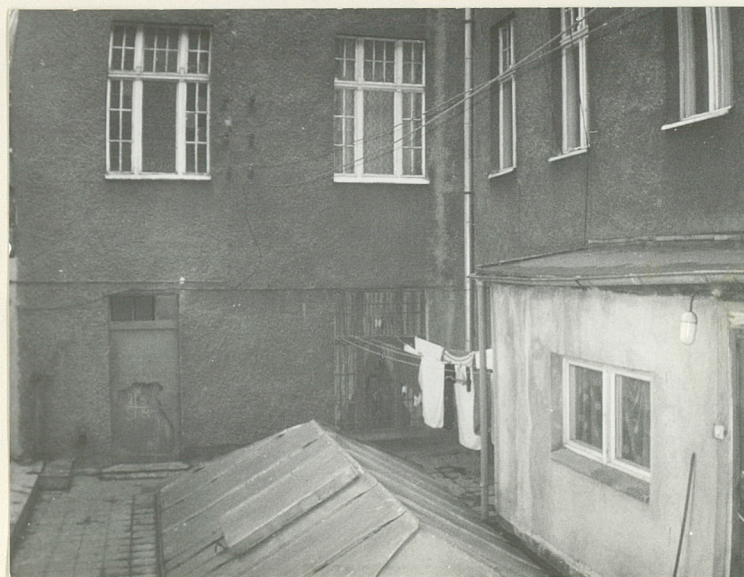
Dziedziniec wewnętrzny-fragment  
połudn.-wschod.narożnika i przy-  
-budówki

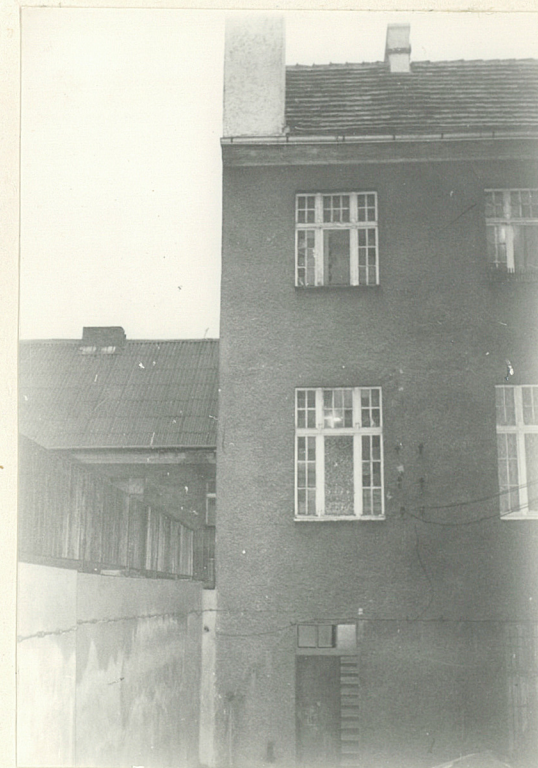
Dziedziniec wewnętrzny-fragment  
elewacji wschodniej z wejściem  
do klatki schodowej /11/; od pół-  
-nocy dziedziniec zamyka przyle-  
-gła ściana "Kontaktu"

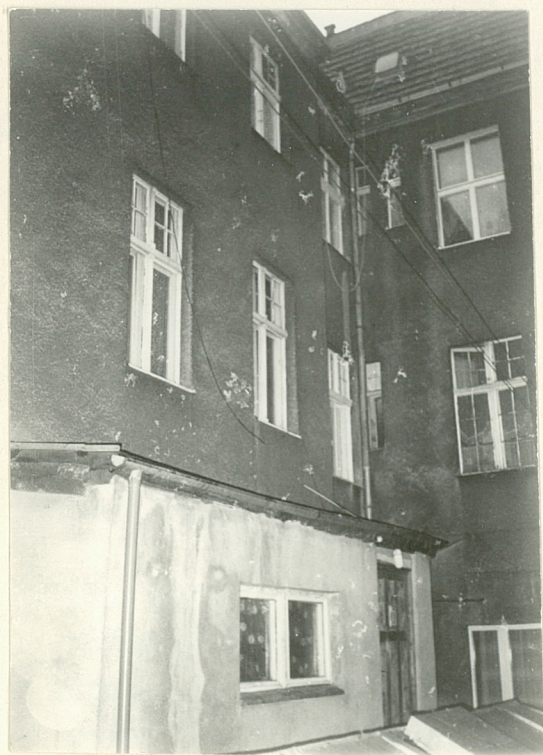
narożnik półd-zach wewnętrz-  
nego podwórza

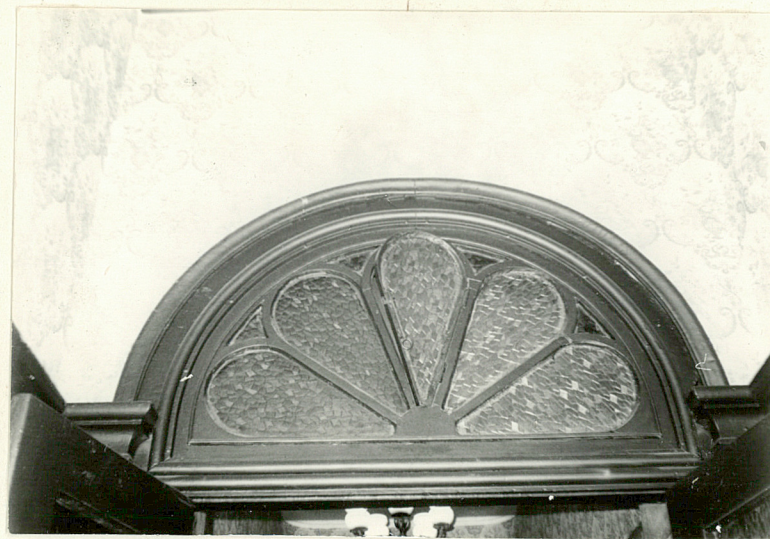
nadświetle w przedsionku restauracji

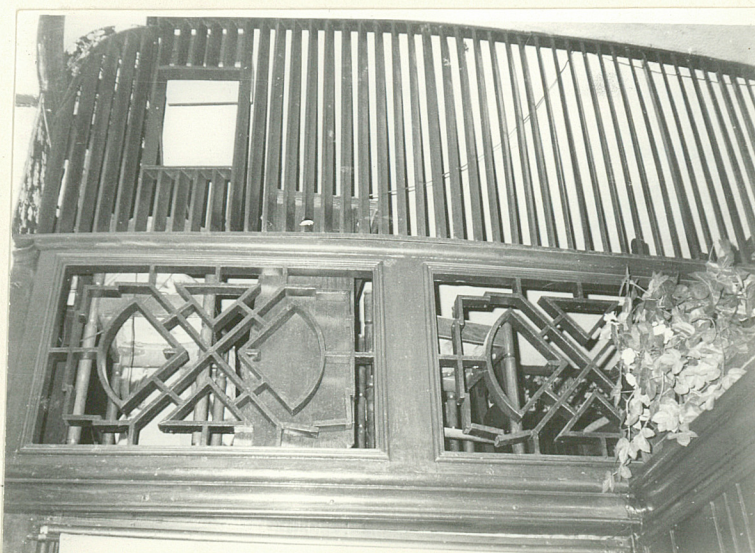
balustrada schodów na antre-  
solę-widok z sali restaura-  
cyjnej /3/

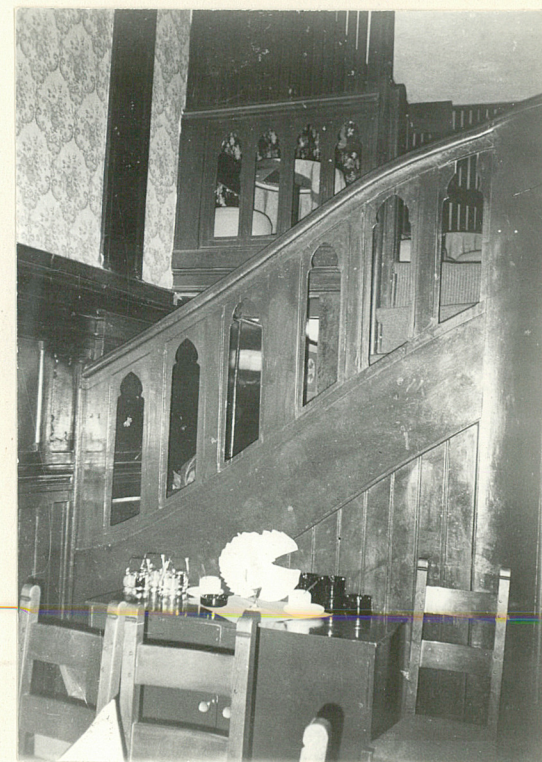
◁ antresola nad przejściem z  
baru /2/ do restauracji /7/  
widok od strony baru

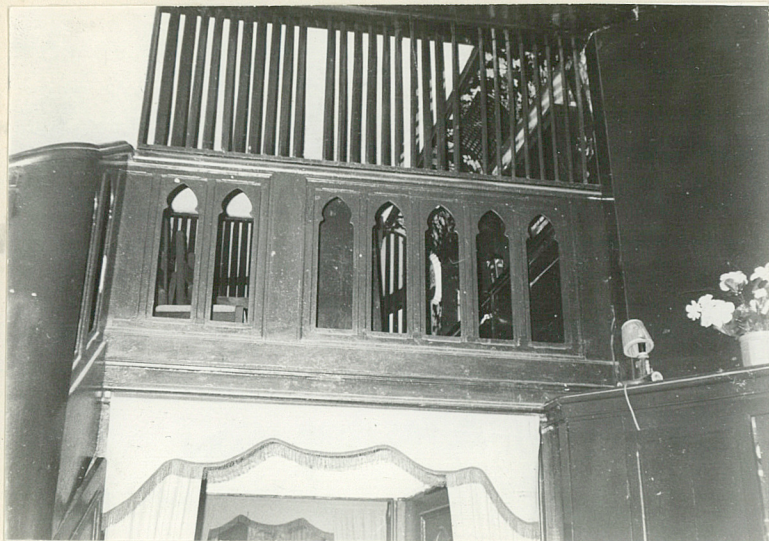
◁ widek antresoli od strony  
sali restauracyjnej /3/

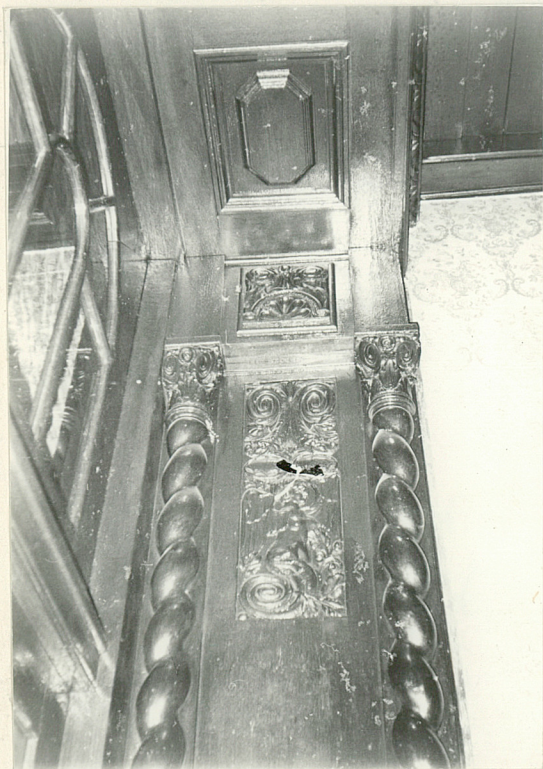
odrzwia drewniane w przejściu  
pomiędzy salami restauracji /3/

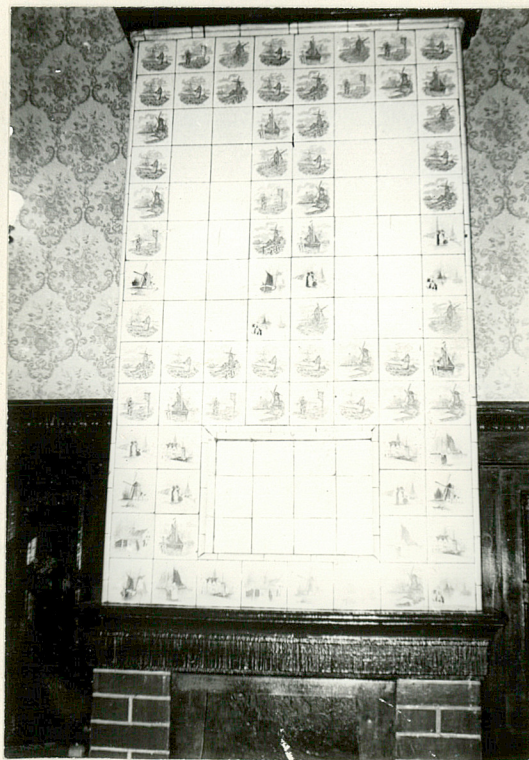
kominek kafłowy /10/ w sali  
restauracyjn. /3/

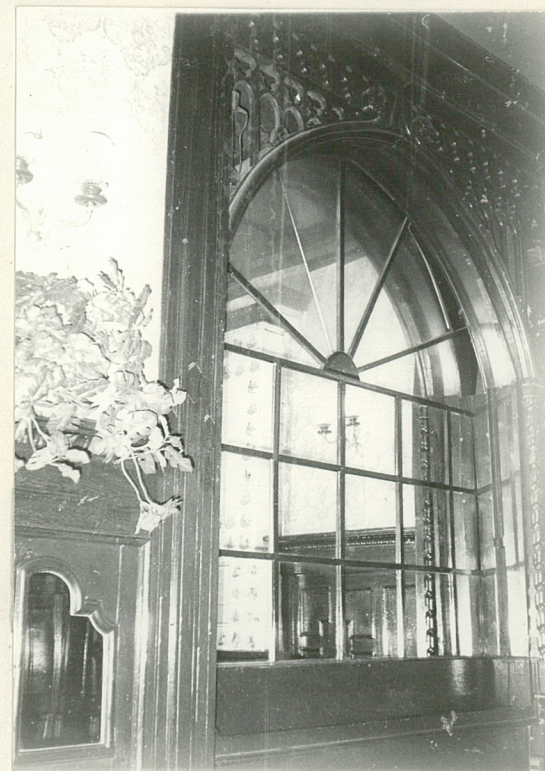
okna przeszklone lustrami na  
ścianie wsch. sali restauracyj. /3/

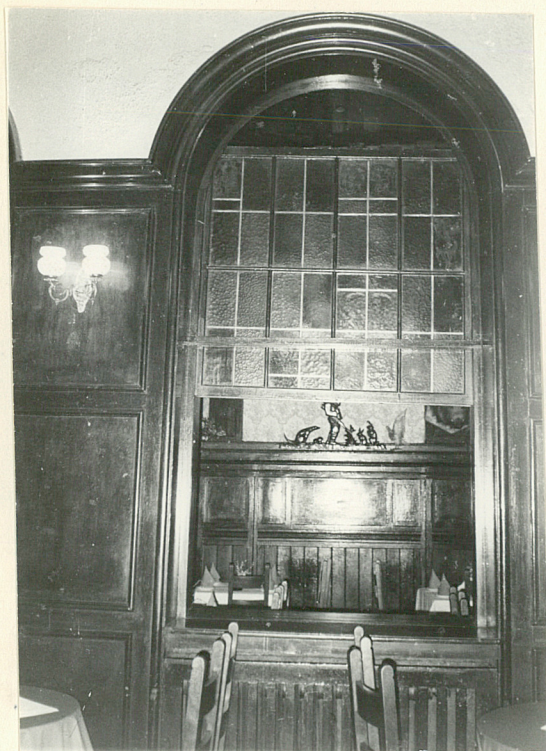
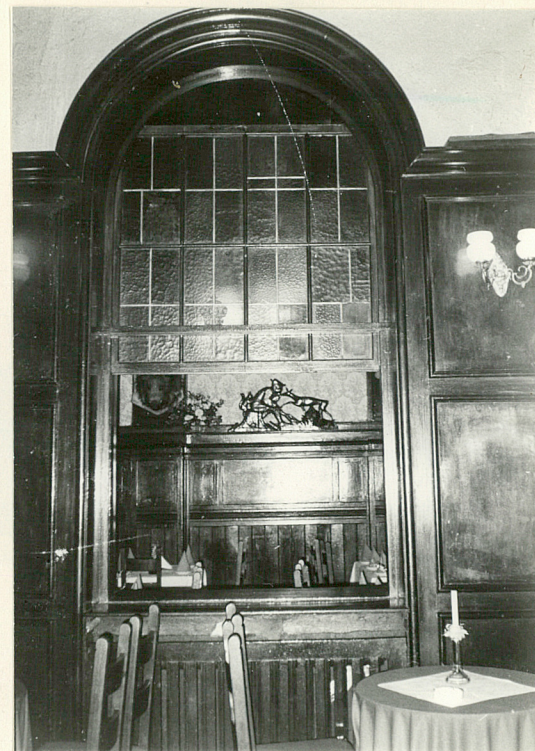
ściana z oknami witrażowymi pomiędzy salą restauracyjną /3/ a salą balową /4/

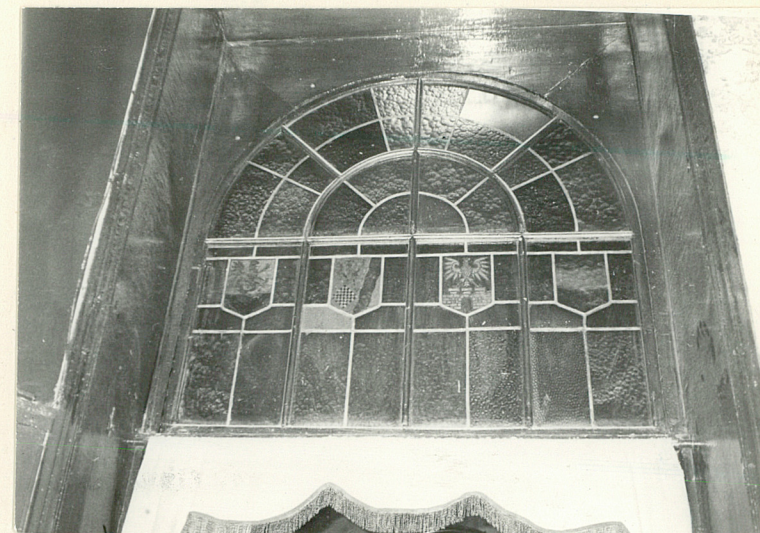
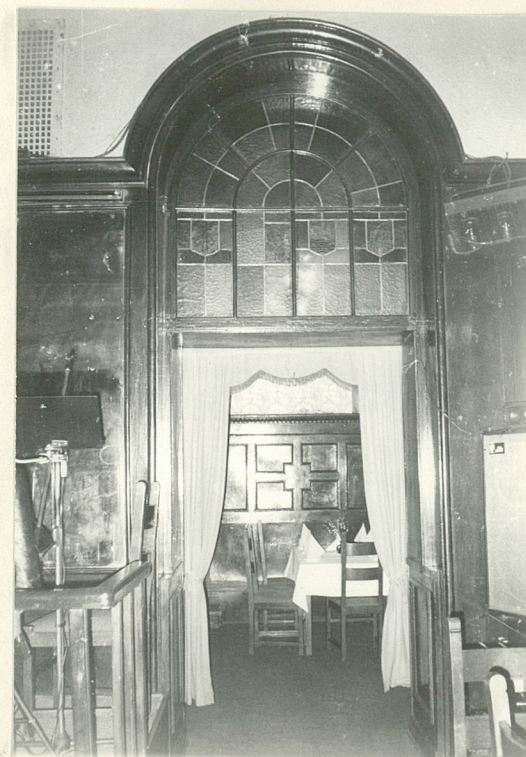
nadświetle i drzwi łączące salę restauracyjną /3/ z kominem /10/ i salą balową /4/

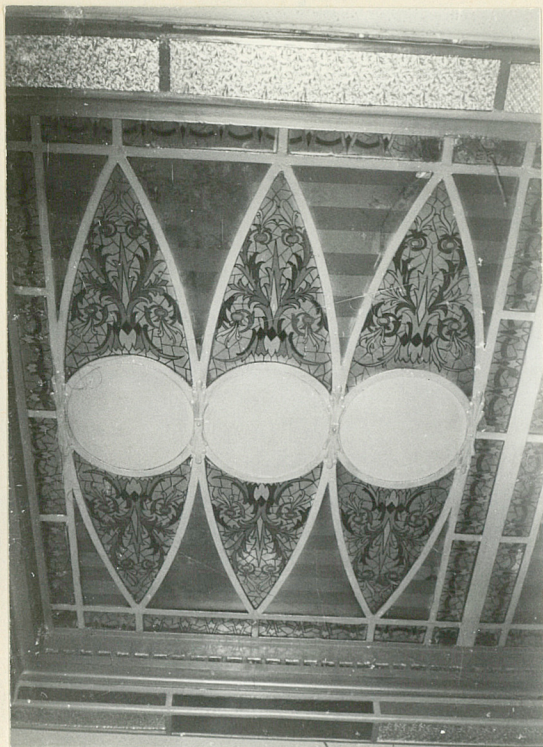
Świetlik z barwionego szkła przedstawiający motywy kwiatowe malowane kolorową emalią-sufit w sali balowej /4/

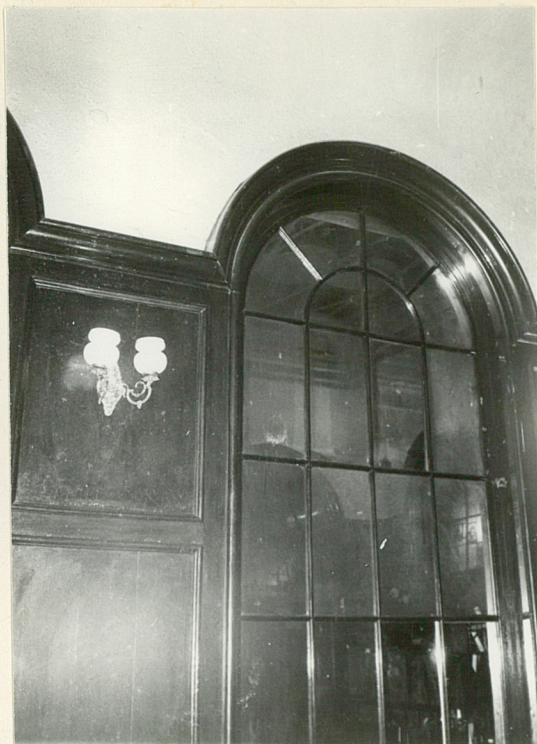
okno przeszklone lustrami w sali balowej /4/, ściana płn.

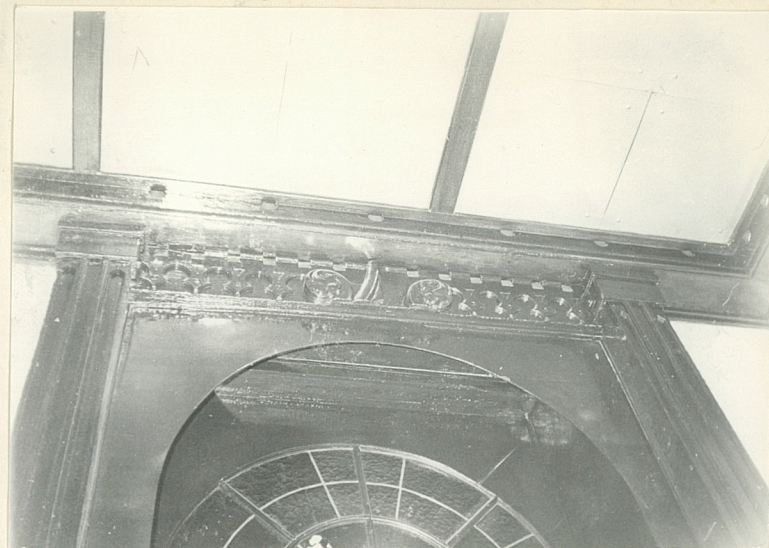
nadproże drzwi łączących salę balową/4/ z restauracją

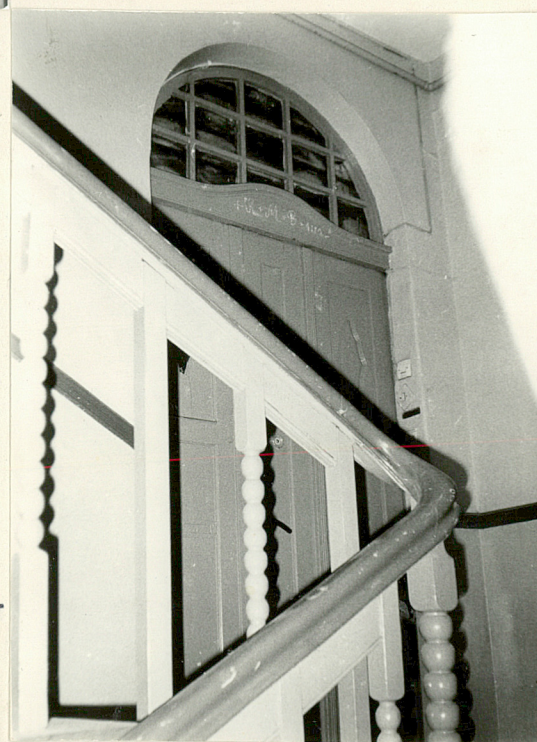
balustrada drewniana na klatce schodowej i typowy rozkład mieszkań na piętrze w części mieszkalnej budynku
