WIATRAK HOLENDERSKI

1880

S Z C Z E C I N

- GUMIENICE

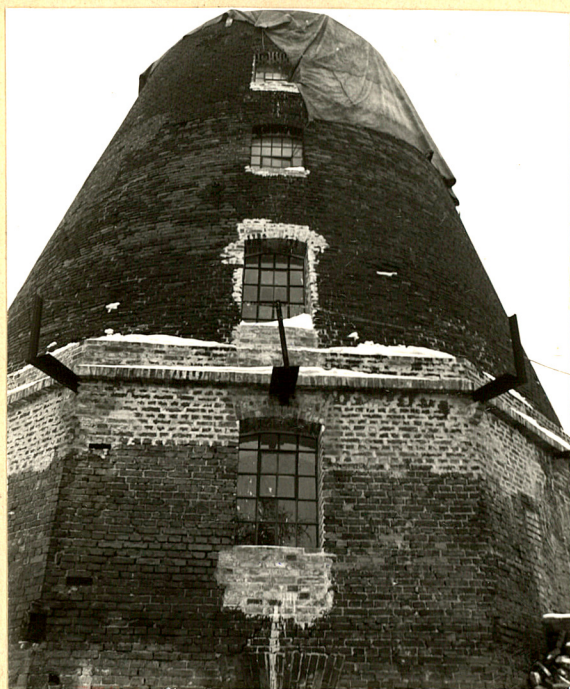
1. Elewacja południowa.

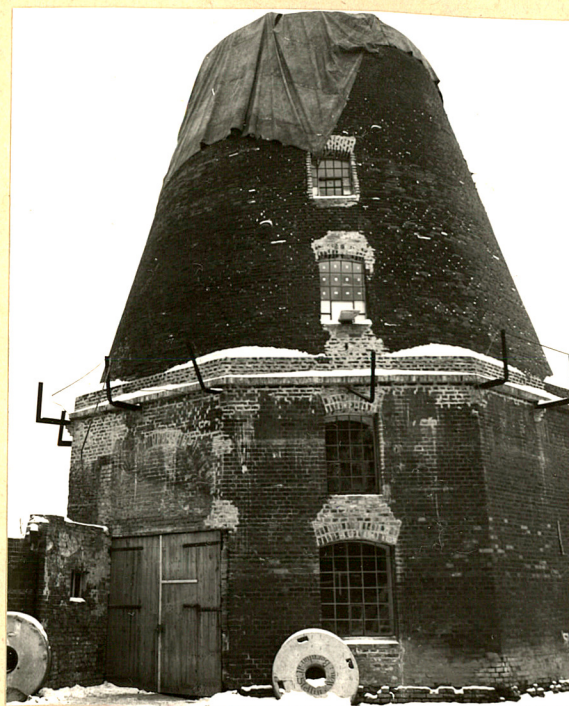
2. Elewacja wschodnia.

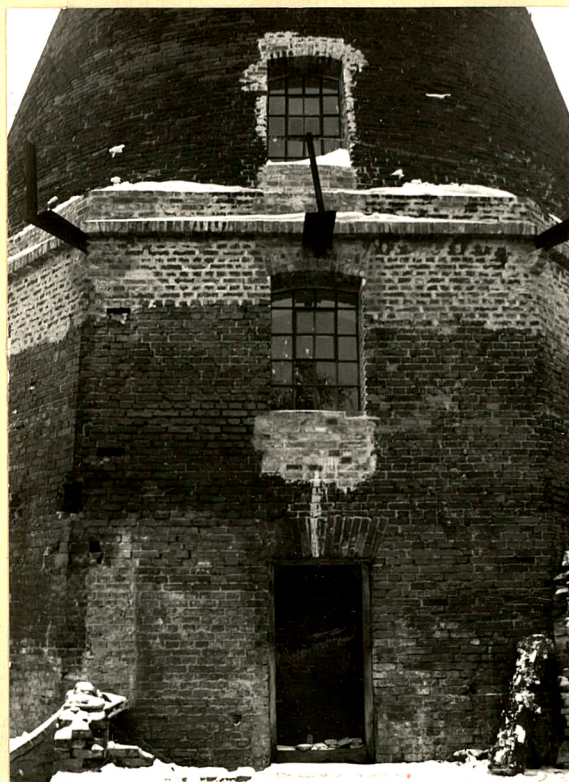
4. Elewacja południowa

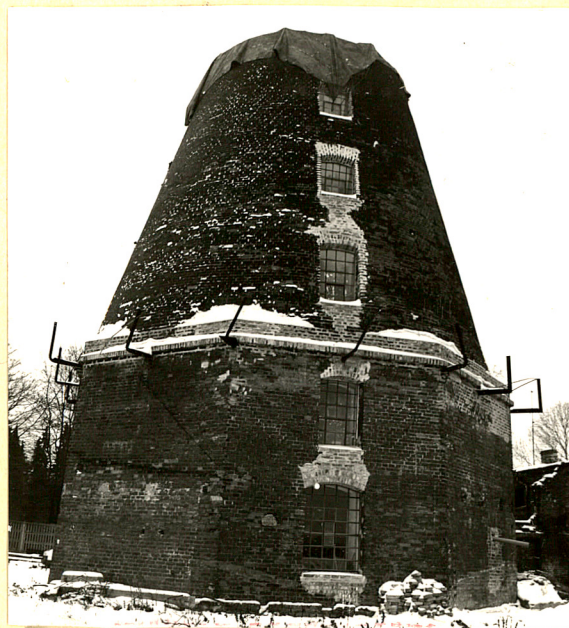
5. Elewacja zachodnia.

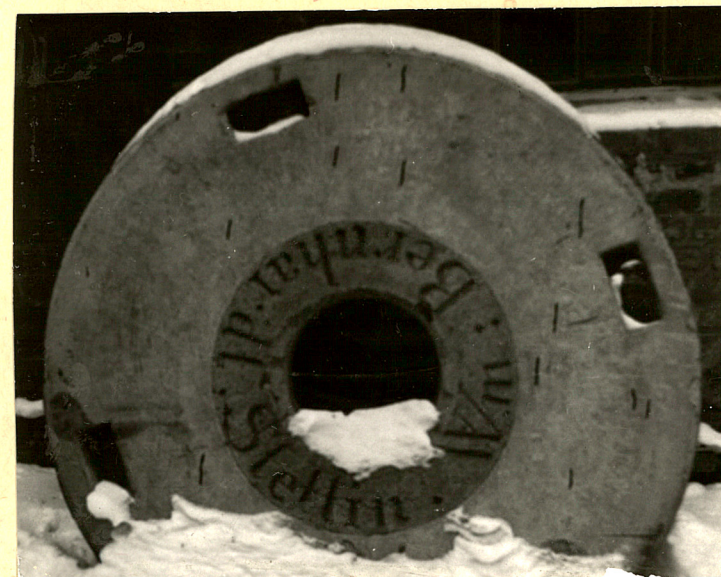
6. Betonowe koło wału stercowego.

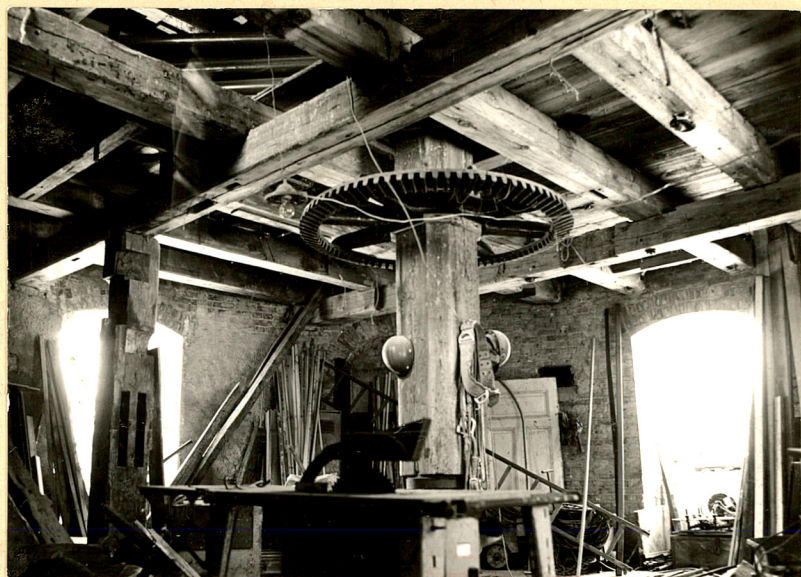
8. Wnętrze w części parterowej

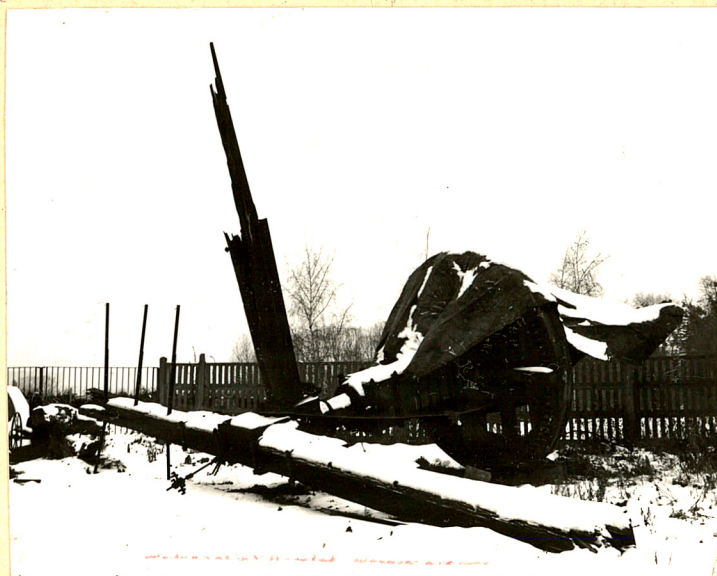
9. Zdemontowane skrzydła

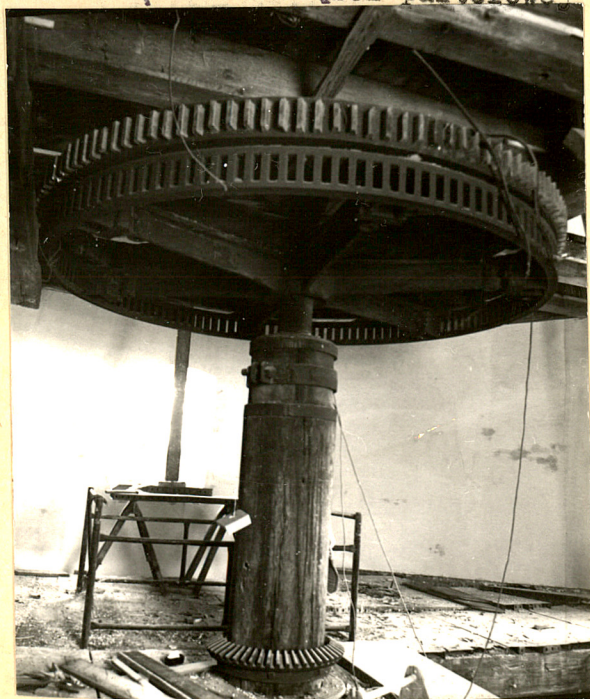
11. Koło zębate

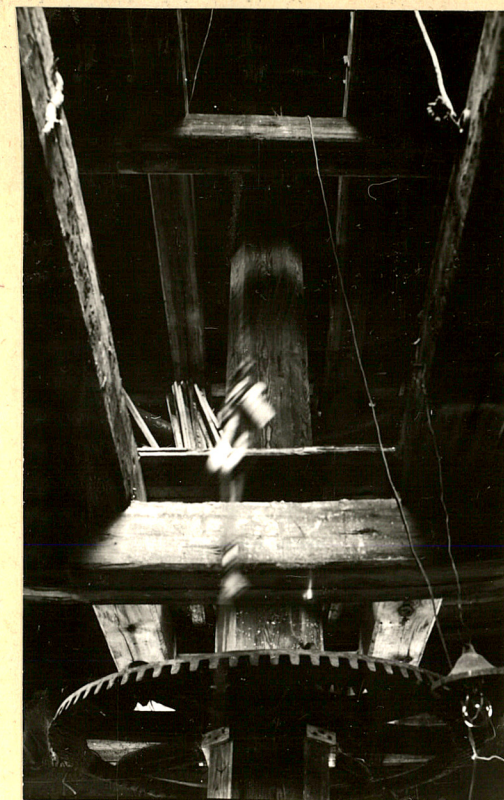
10. Wał sztorcowy
