1. Obiekt 1027/12

OBORA DLA BYDŁA (8)

S Z C Z E C I N

Szczecin
ul. Wendy 1, 3

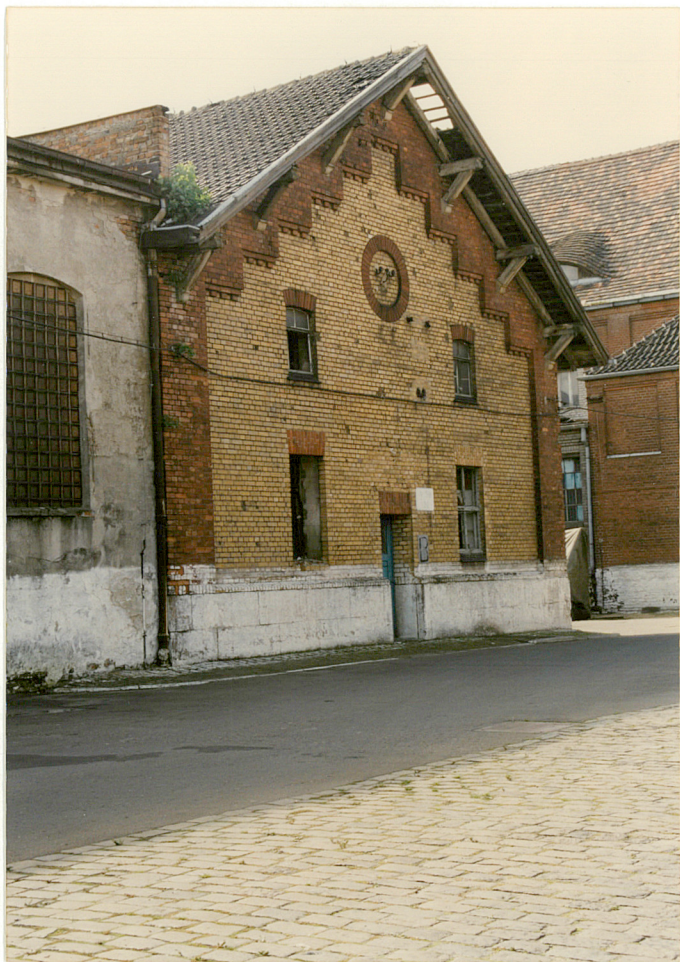
- 1. Elewacja północna
