PLEBANIA

1889 r.

ŚWINOUJŚCIE

ul. Piastowska 11  
(d. Neustr.)  
72-600 Świnoujście

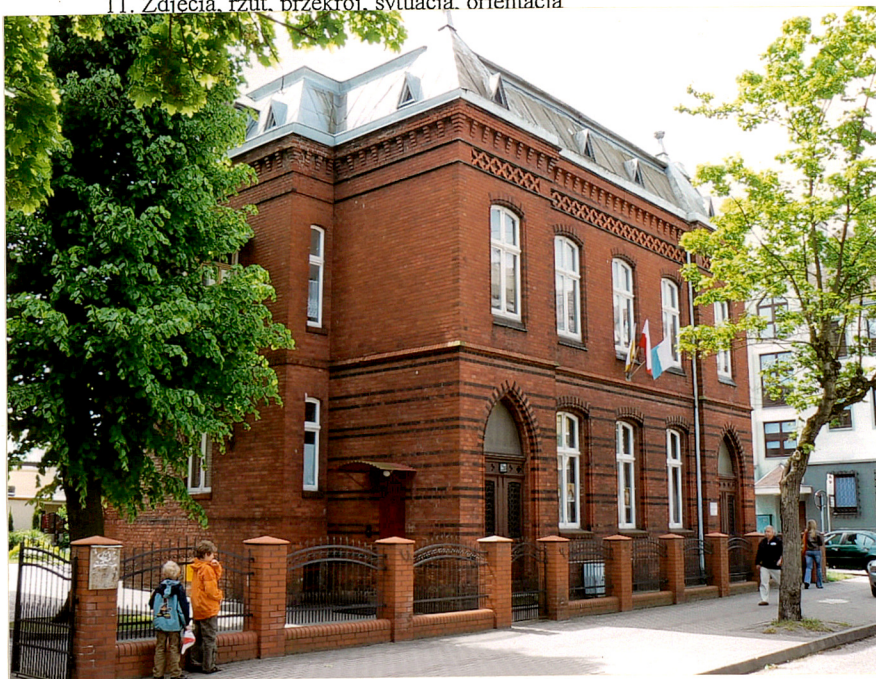
Widok od strony północno-wschodniej

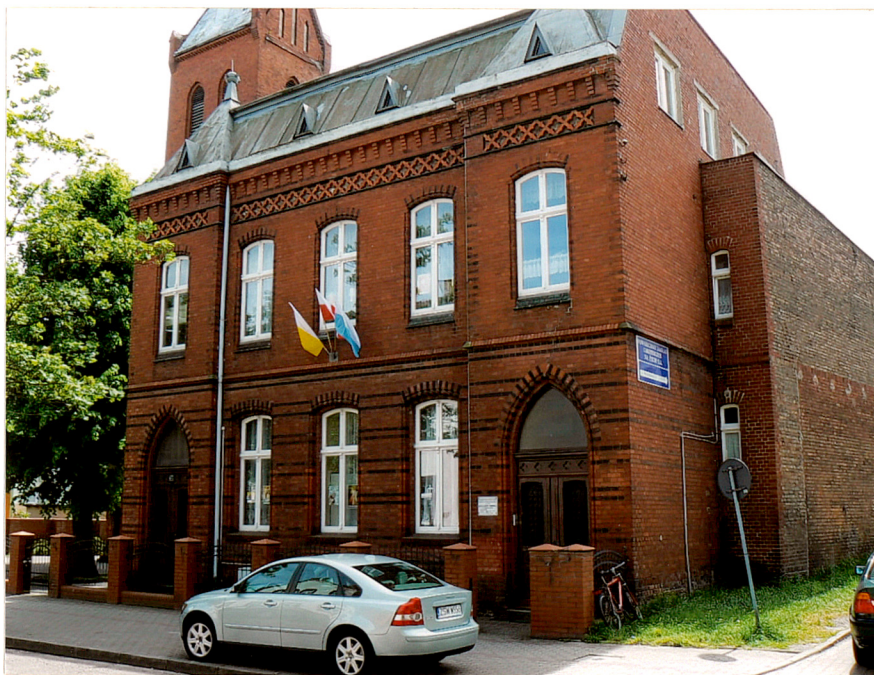
Elewacja frontowa

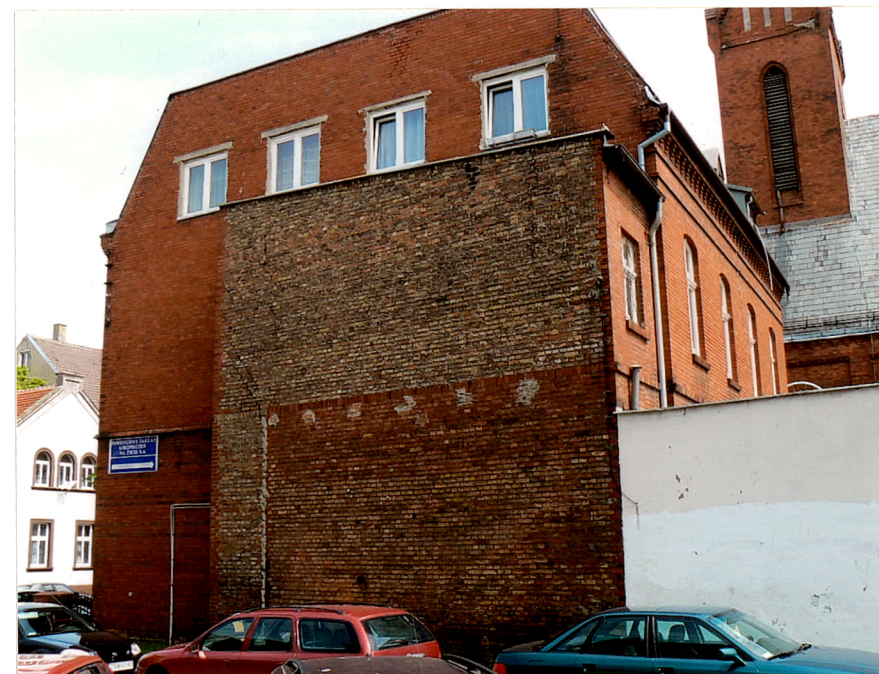
**Bryła.** Budynek o zwartej, prostopadłościennej bryle, podpiwniczony, dwukondygnacyjny, przekryty dachem mansardowym. Bryła nieznacznie rozczłonkowana płytkimi ryzalitami od frontu oraz od strony wschodniej. Od strony zachodniej do głównej bryły przylega dwukondygnacyjna dobudówka, zlokalizowana w sposób zakłócający regularną kompozycję bryły budynku.

Elewacja zachodnia

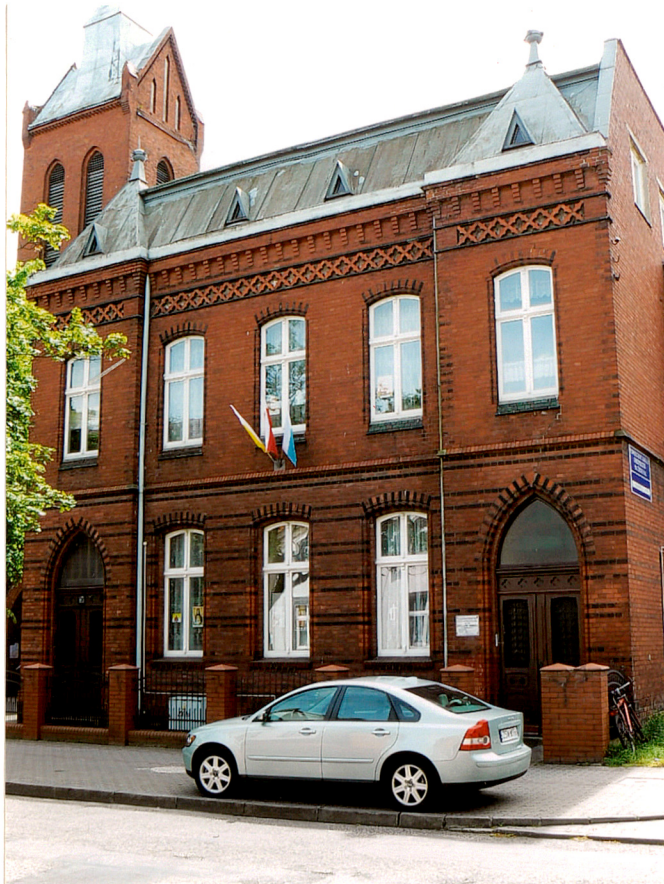
Elewacja frontowa

<p>20. Najpilniejsze postulaty konserwatorskie</p> <p>Wskazane jest utrzymanie istniejącej historycznej bryły i kompozycji elewacji. Wskazane jest przeprowadzenie kompleksowych prac remontowo-konserwatorskich elewacji z oczyszczeniem i zabezpieczeniem ceglanego lica, uzupełnieniem/wymianą spoin, przywróceniem wyglądu kolorowych kształtek detalu architektonicznego. Należy dokonać przeglądu i naprawy opierzeń, rynien i rur spustowych. Wskazana jest naprawa i konserwacja balkonu z kutą balustradą i wspornikami oraz drewnianej obudowy balkonu. Wskazane jest przeprowadzenie prac konserwatorskich drzwi wejściowych z odtworzeniem ich pierwotnej kolorystyki. Należy zachować historyczne elementy wystroju wnętrz, tj. stolarkę drzwi, elementy wystroju sztukatorskiego sufitów, balustradę klatki schodowej. Wskazane jest uzgodnienie ze służbami konserwatorskimi zakresu planowanego remontu elewacji. Postuluje się wpis obiektu do rejestru zabytków.</p>

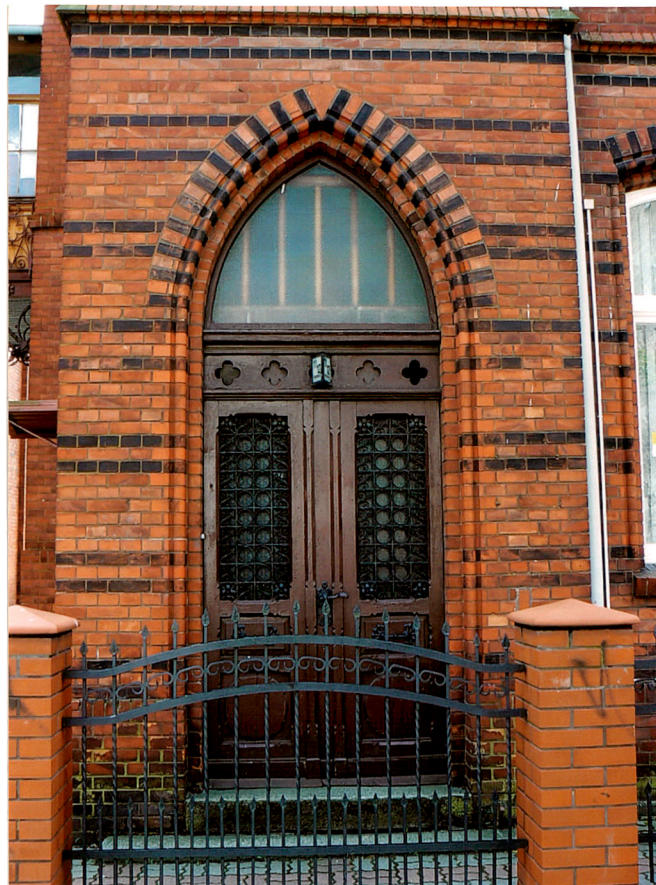
Drzwi wejściowe elewacji frontowej, od strony wschodniej

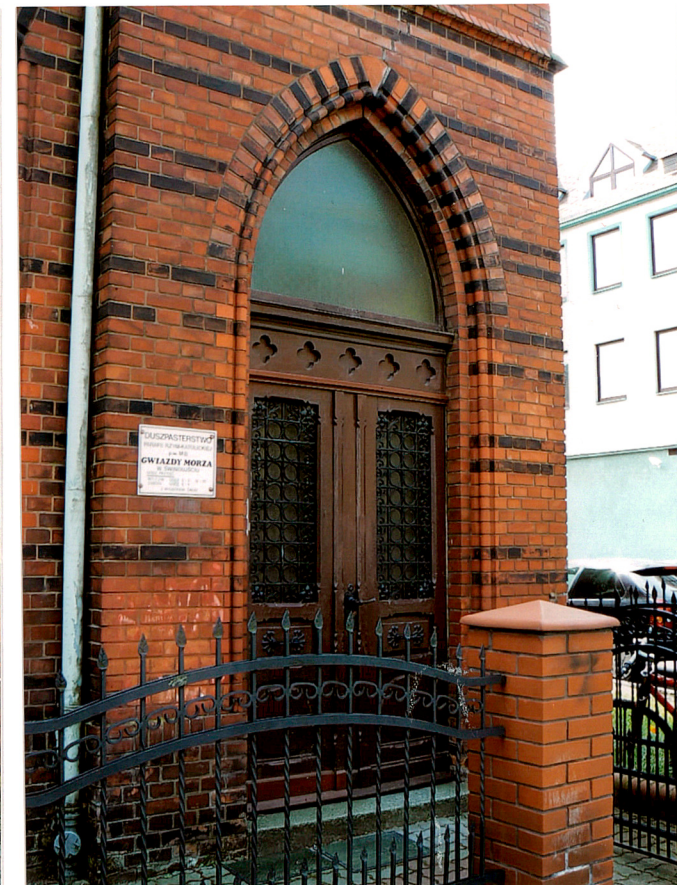
Drzwi wejściowe elewacji frontowej,  
od strony zachodniej

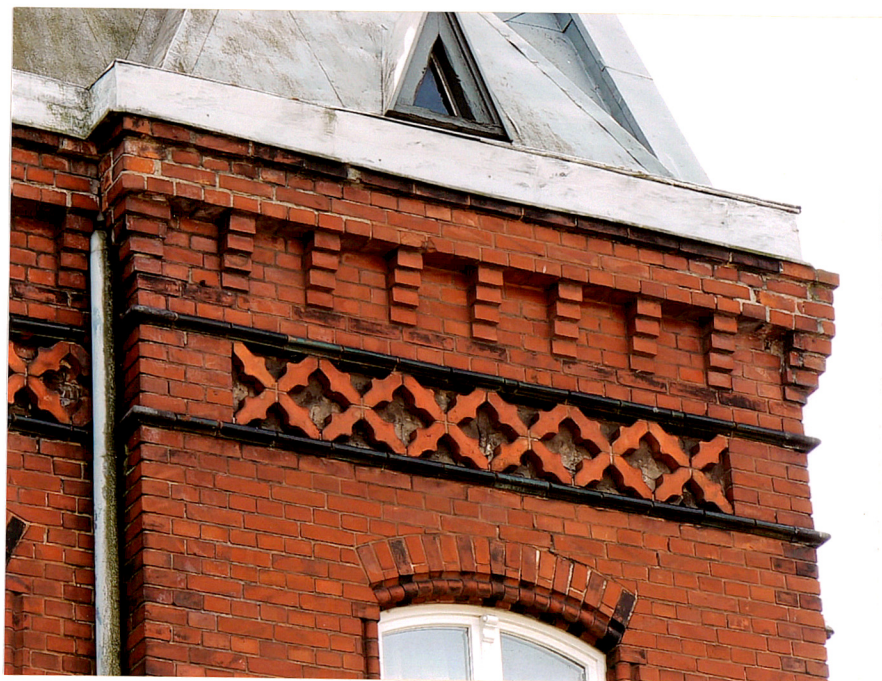
Fragment fryzu wieńczącego elewacji frontowej

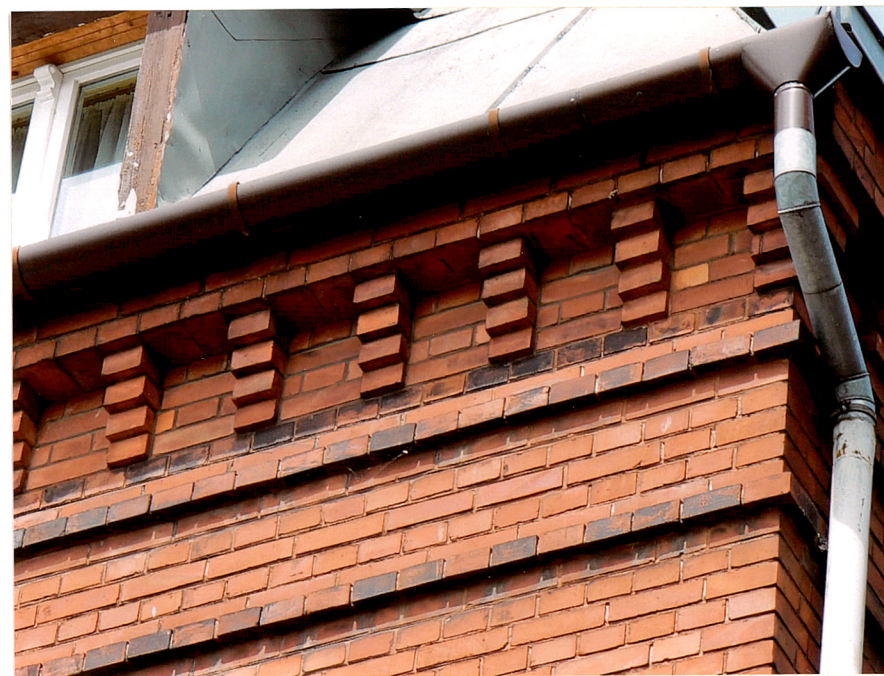
Fragment gzymsu wieńczącego elewacji tylnej

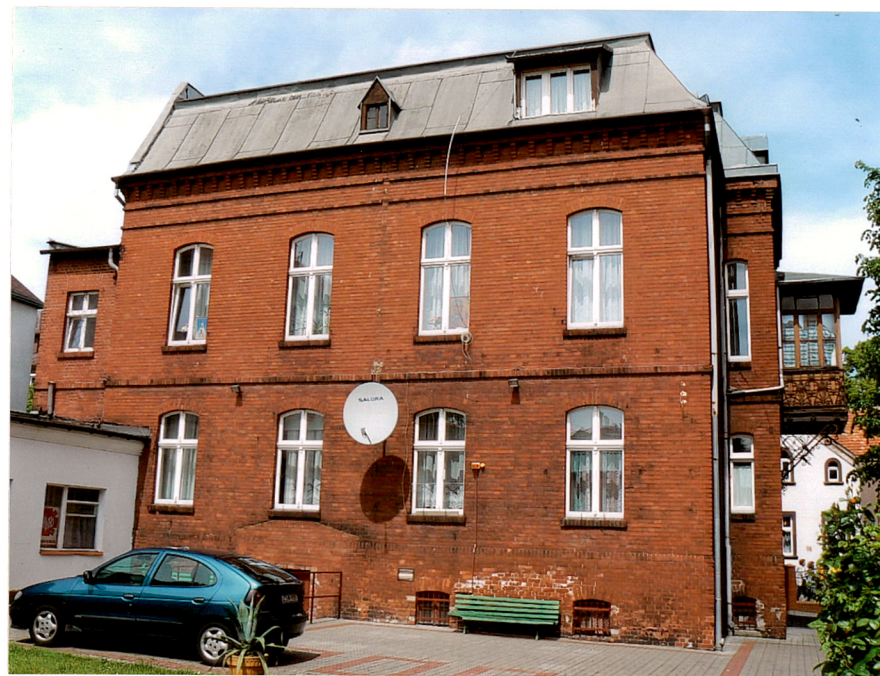
Elewacja tylna południowa

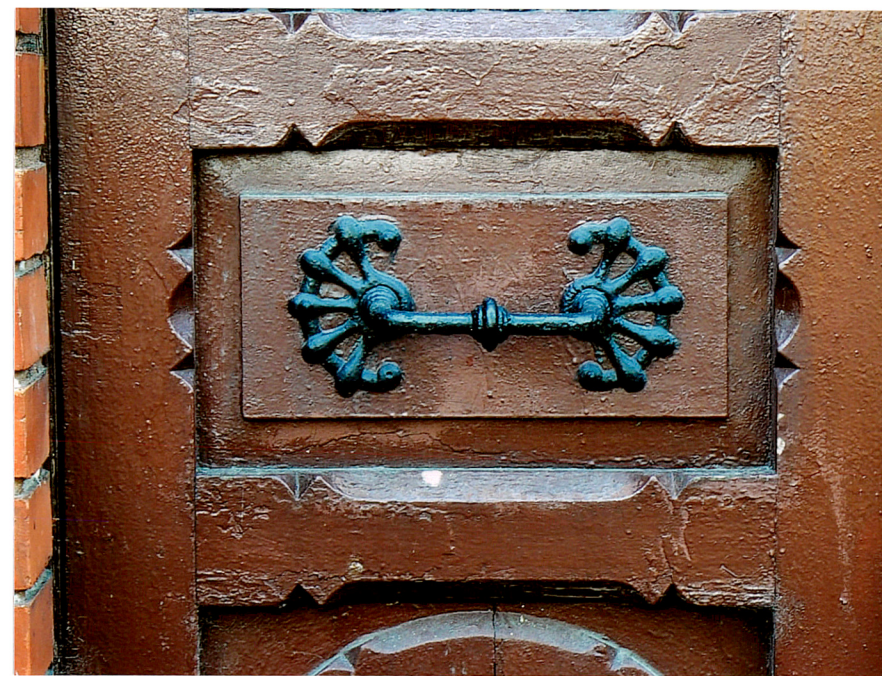
Okucia drzwi wejściowych elewacji frontowej

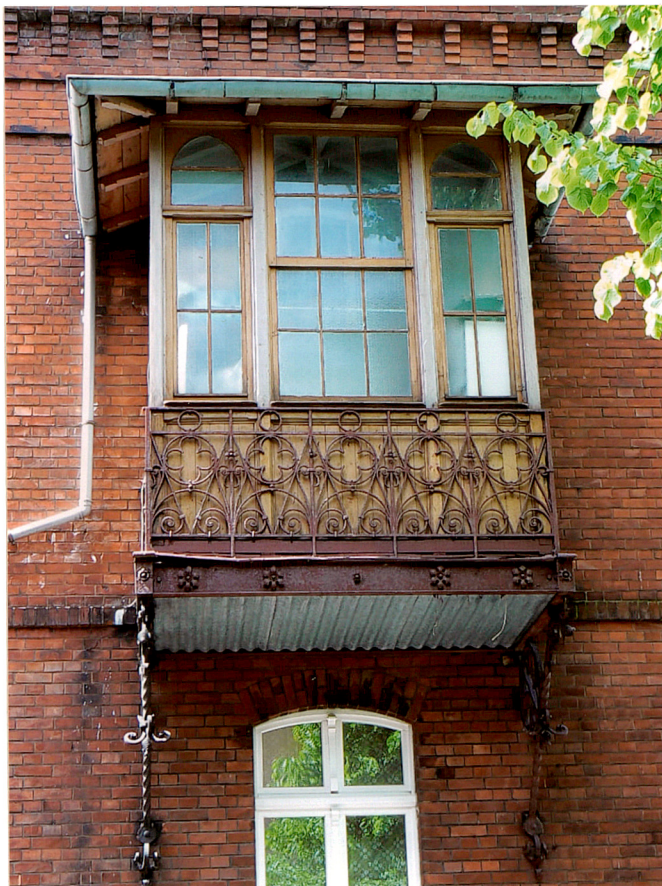
Balkon elewacji wschodniej

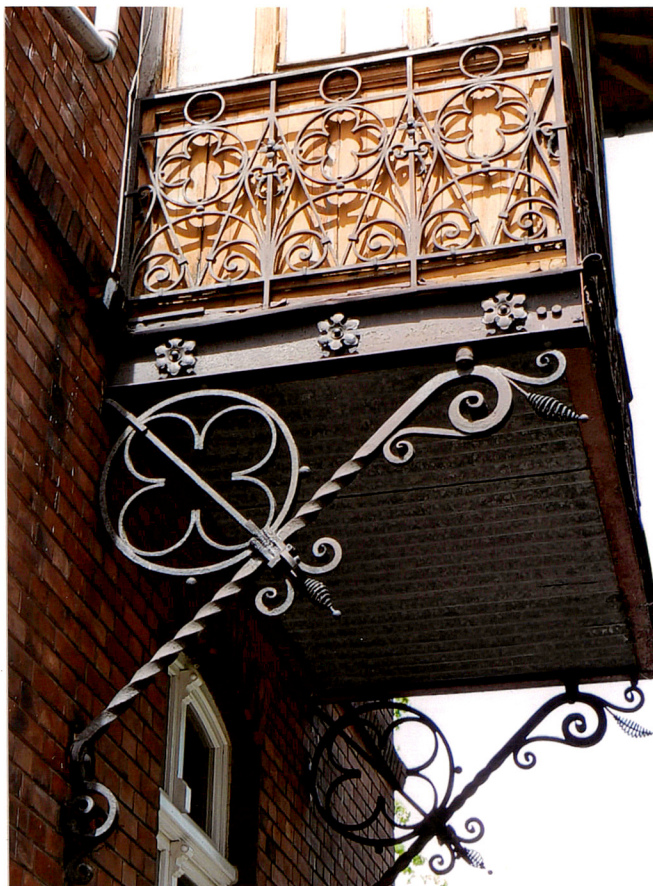
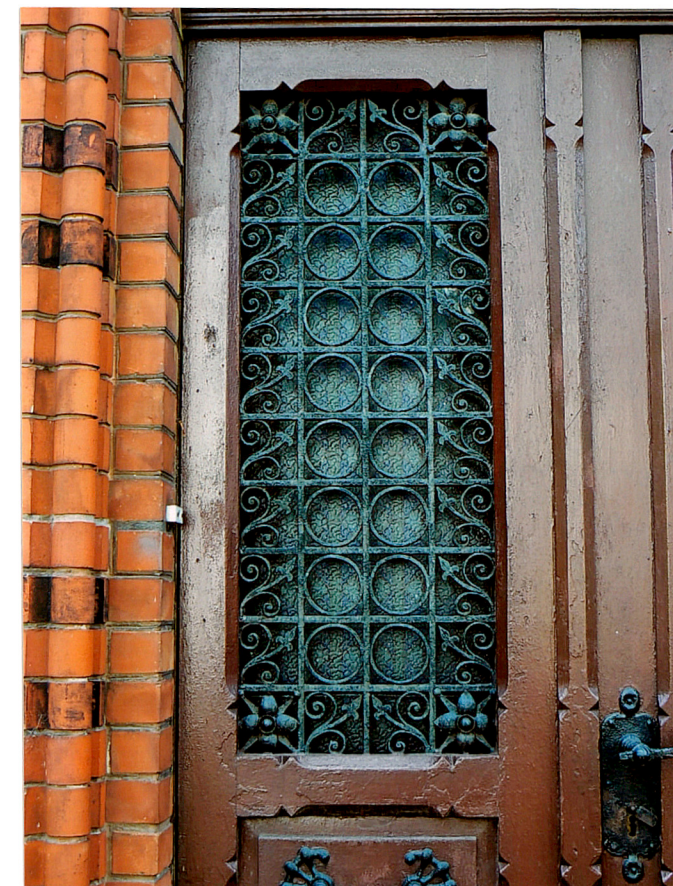
Fragment drzwi wejściowych elewacji frontowej

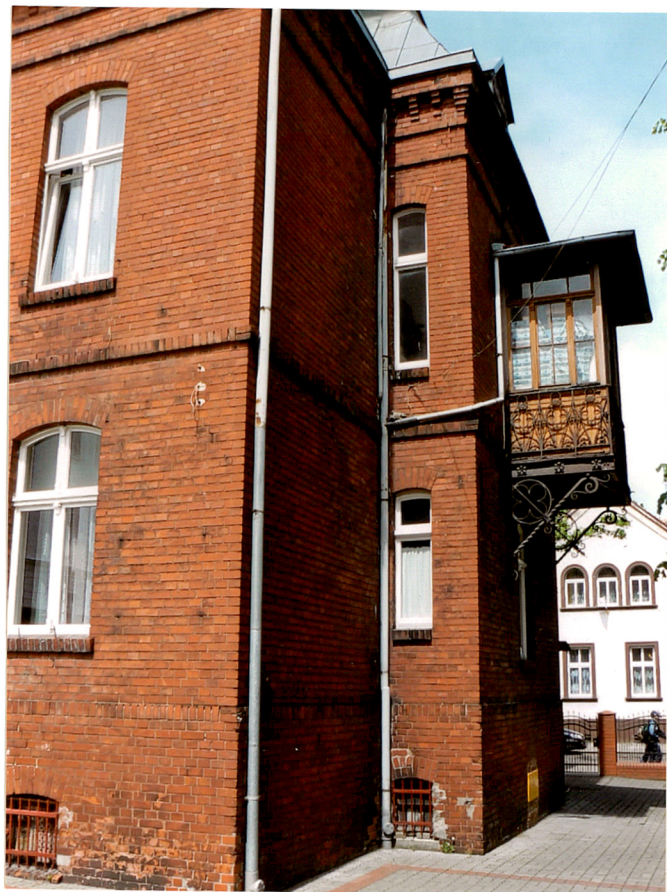
Widok od strony południowo-wschodniej

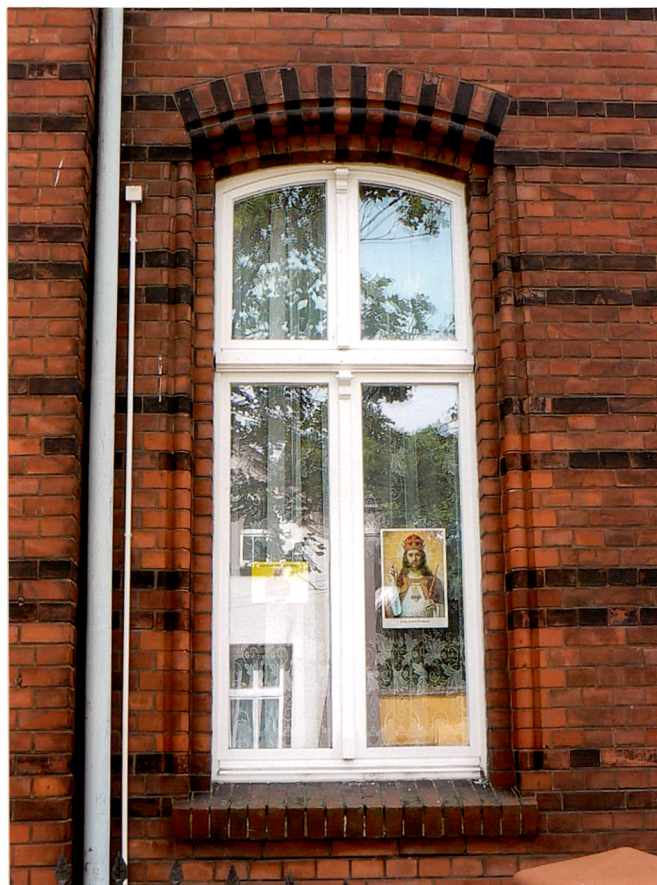
Otwór okienny elewacji frontowej

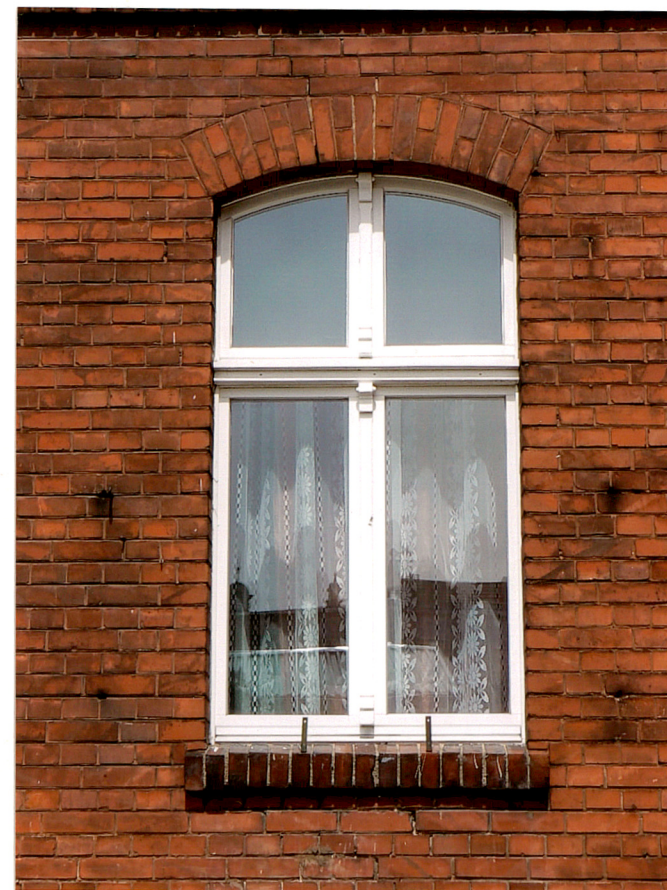
Otwór okienny elewacji tylnej

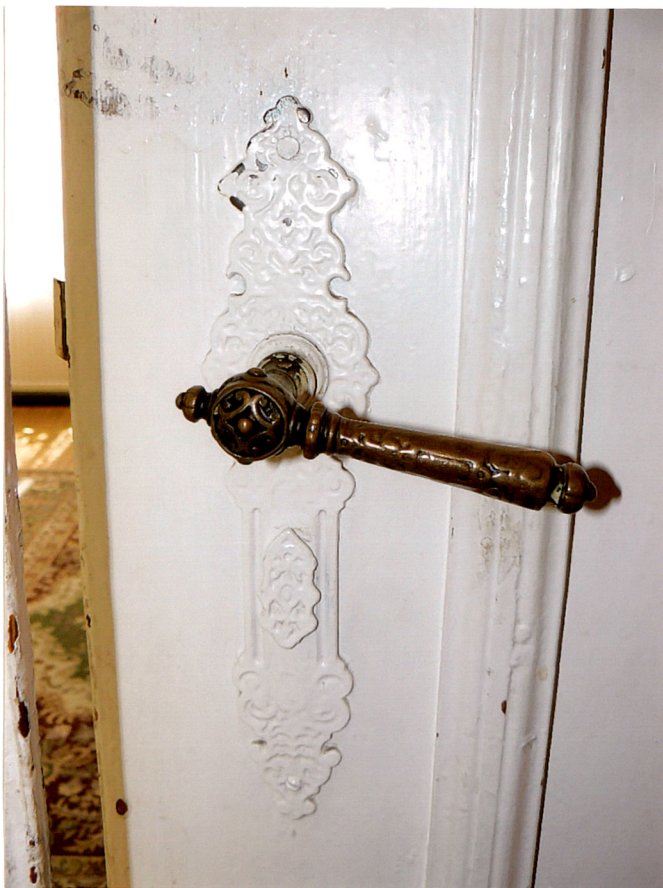
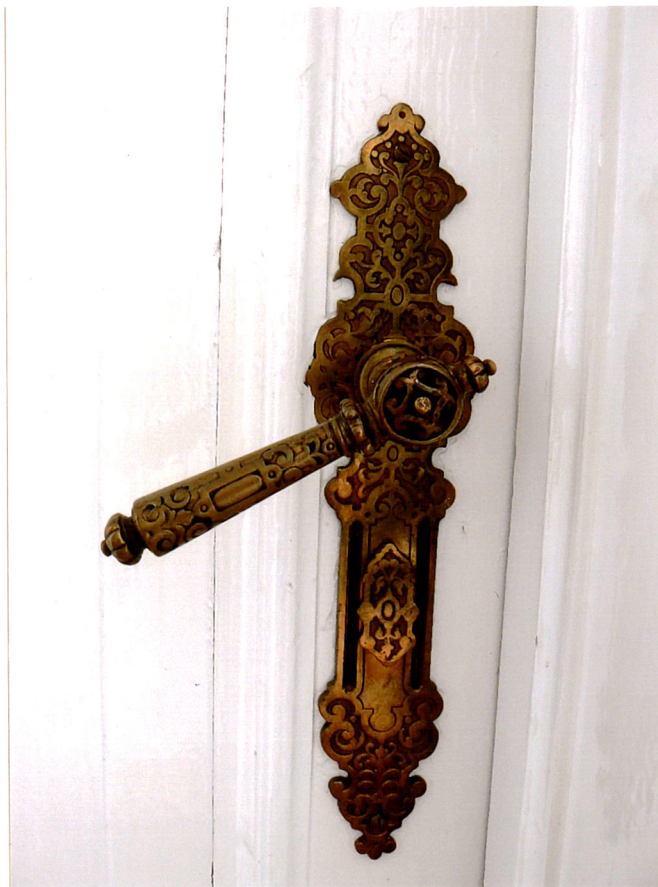
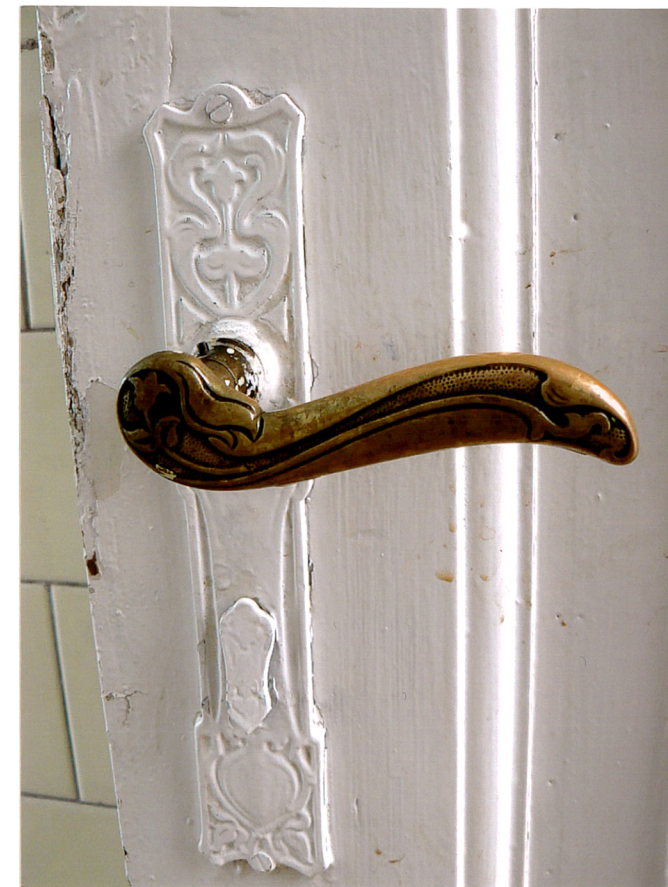
Okucia drzwi we wnętrzu budynku

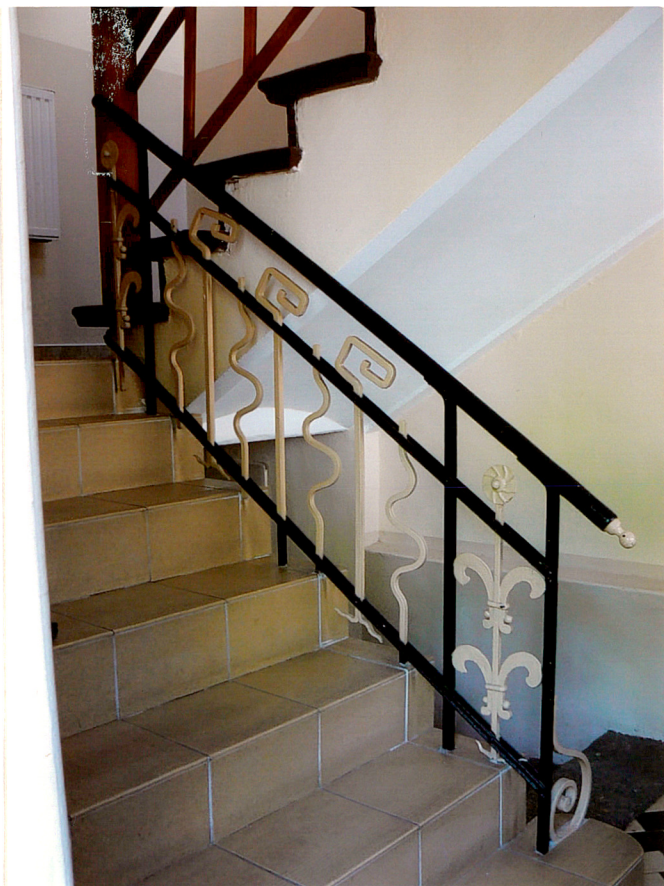
Fragment klatki schodowej

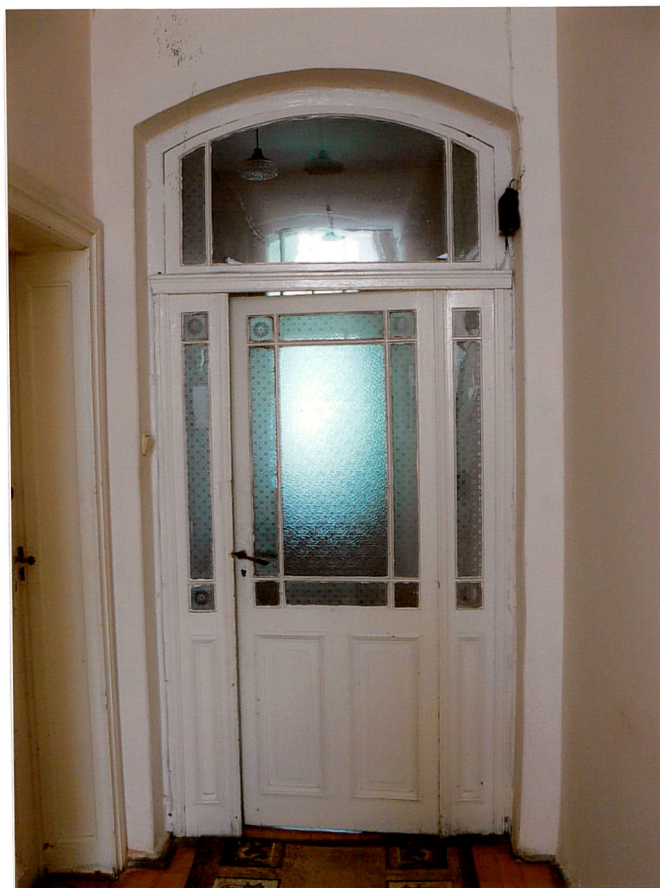
Drzwi przedsionka

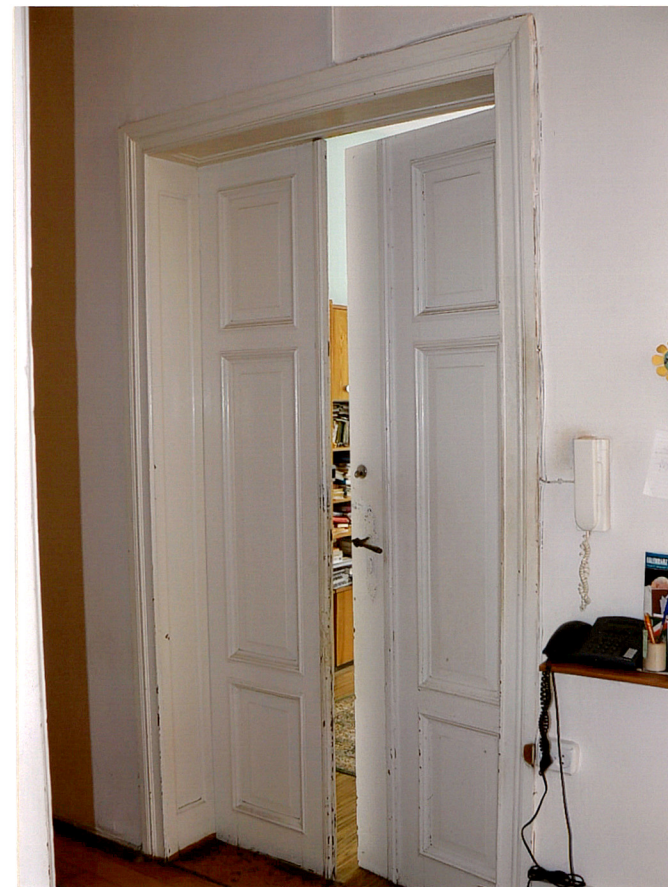
Drzwi do pomieszczenia

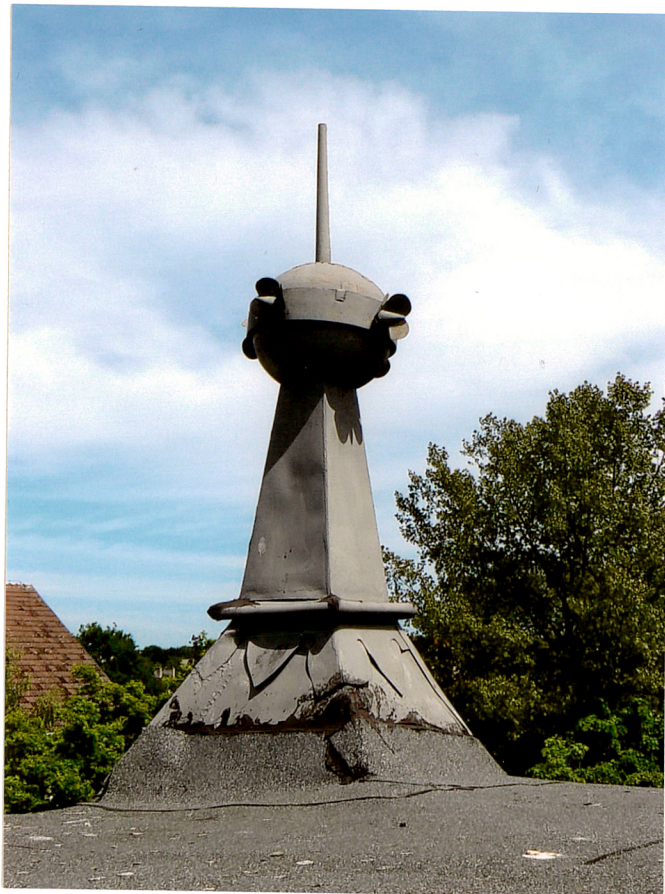
Zwieńczenie szczytu od strony elewacji frontowej

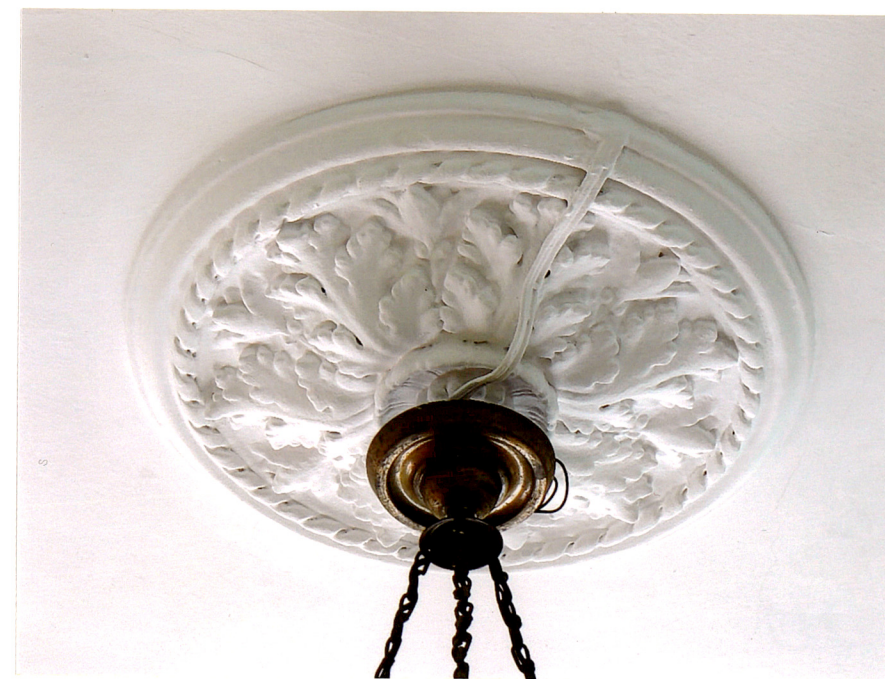
Element wystroju sztukatorskiego sufitu

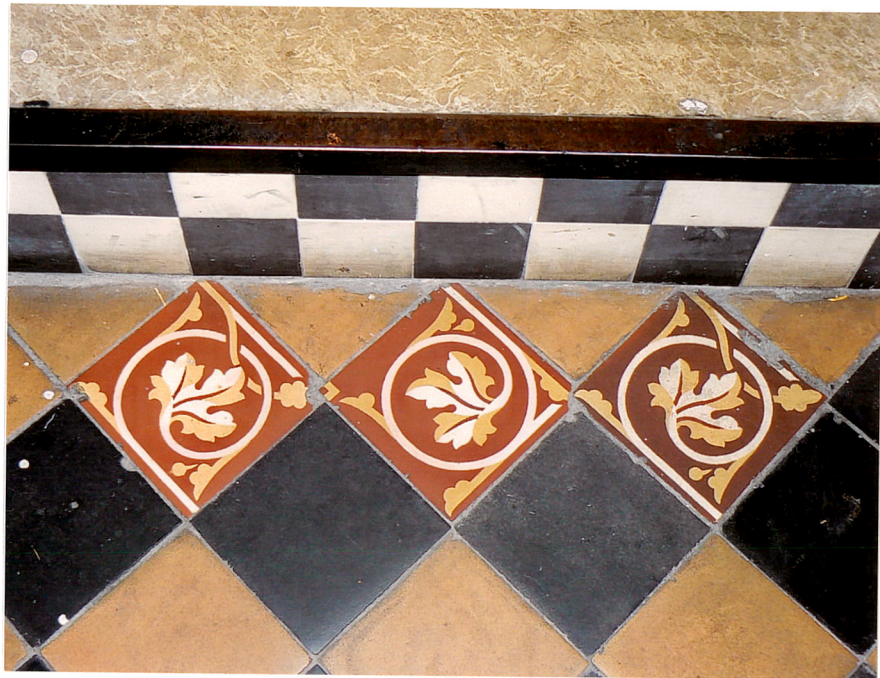
Fragment posadzki we wnętrzu

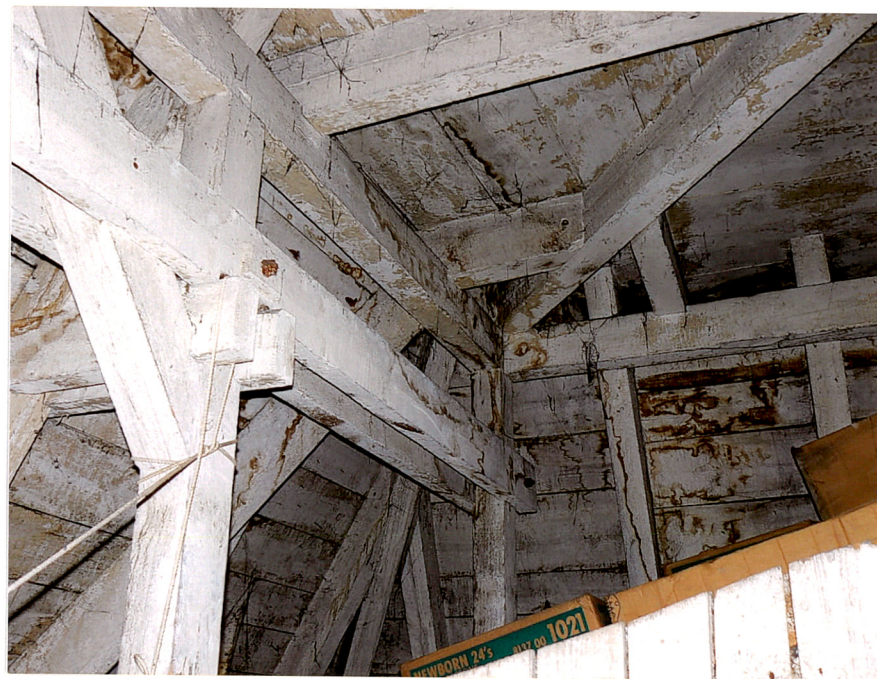
Fragment więźby dachowej
