WIEŻA KOŚCIOŁA LUTERAŃSKIEGO

1904 r.

ŚWINOUJŚCIE

ul. Paderewskiego 7
Świnoujście
nr hipoteczny.

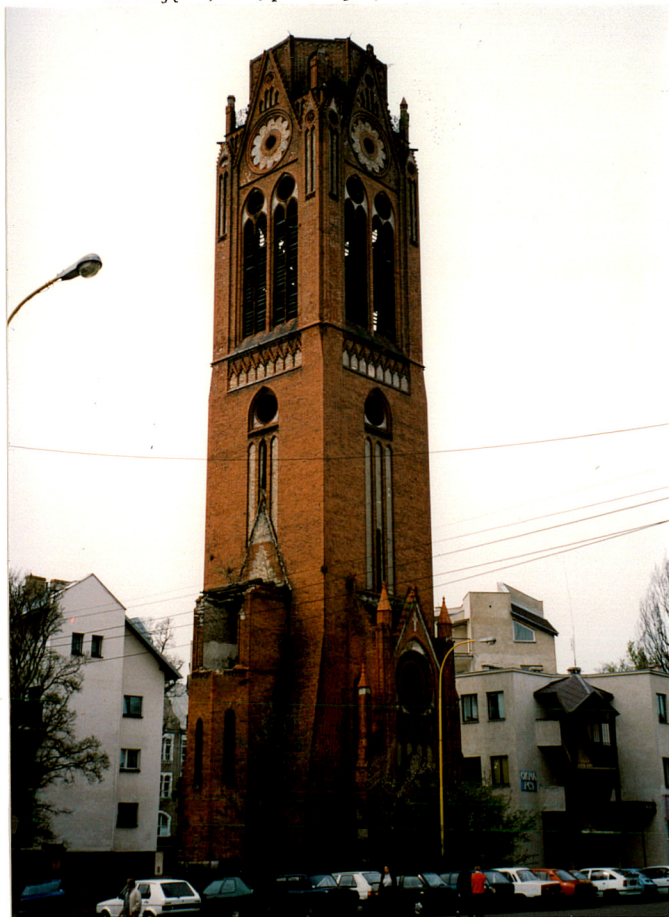
Widok od strony południowo-wschodniej

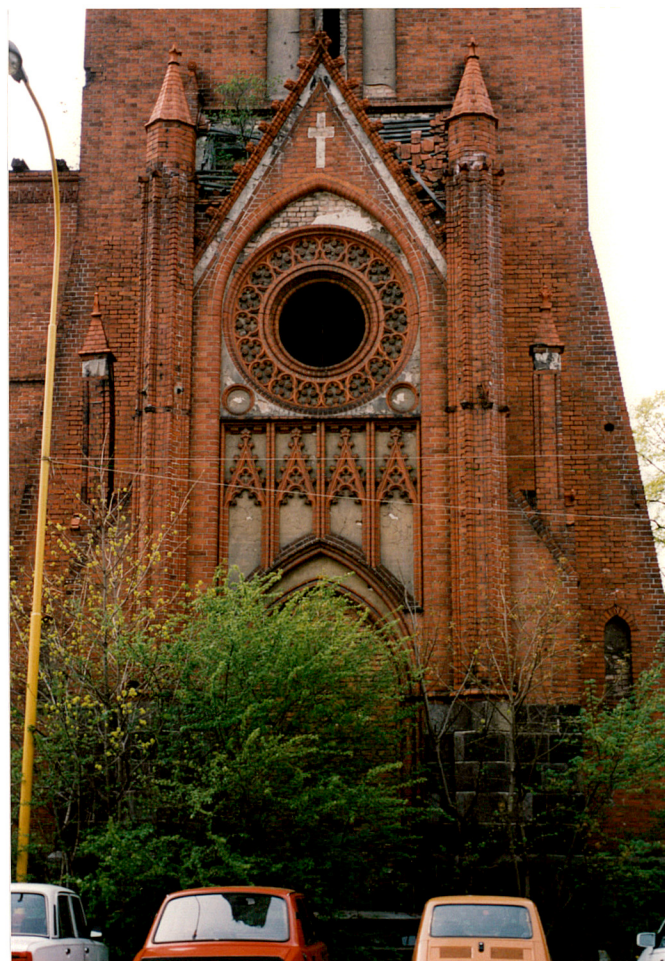
Portal elewacji wschodniej

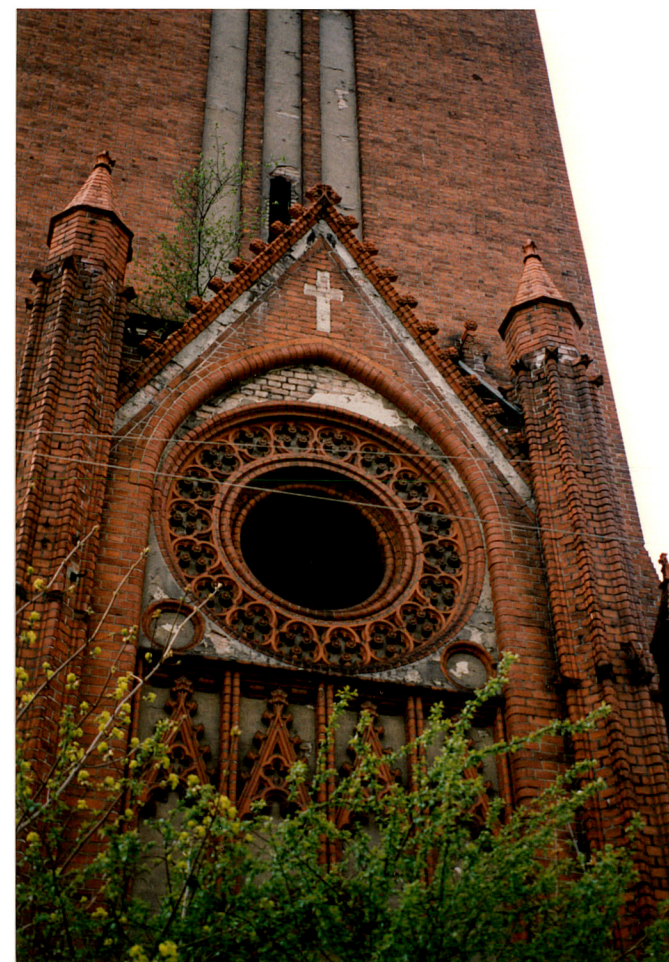
Fragment portalu elewacji wschodniej

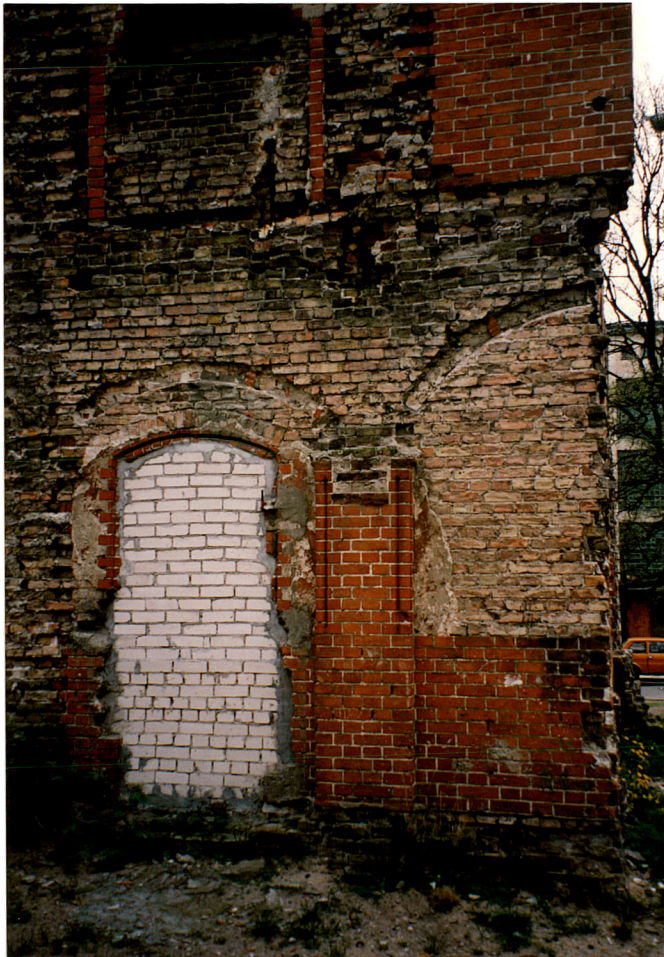
Fragment elewacji północnej

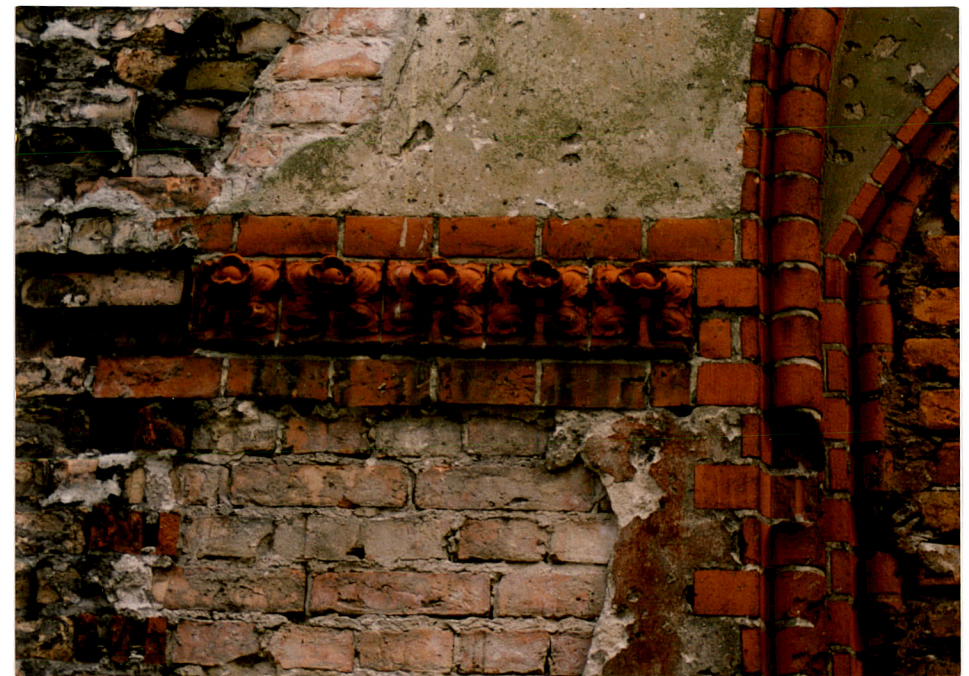
Fragment fryzu elewacji zachodniej

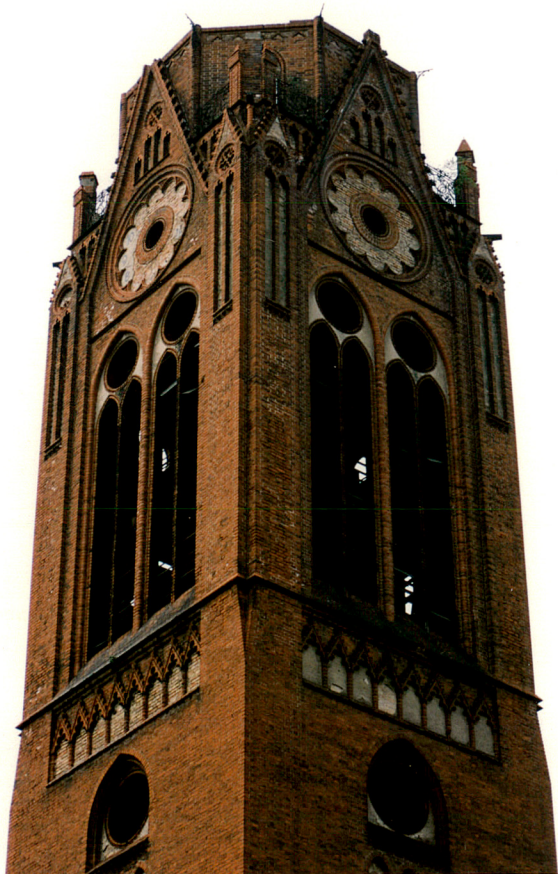
Widok wieży od strony południowo-wschodniej

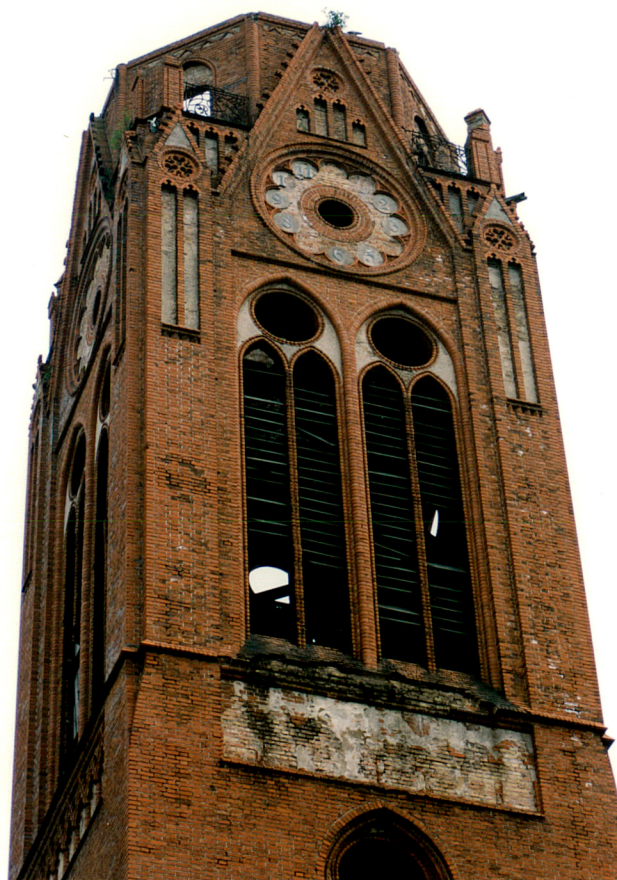
Widok wieży od strony zachodniej

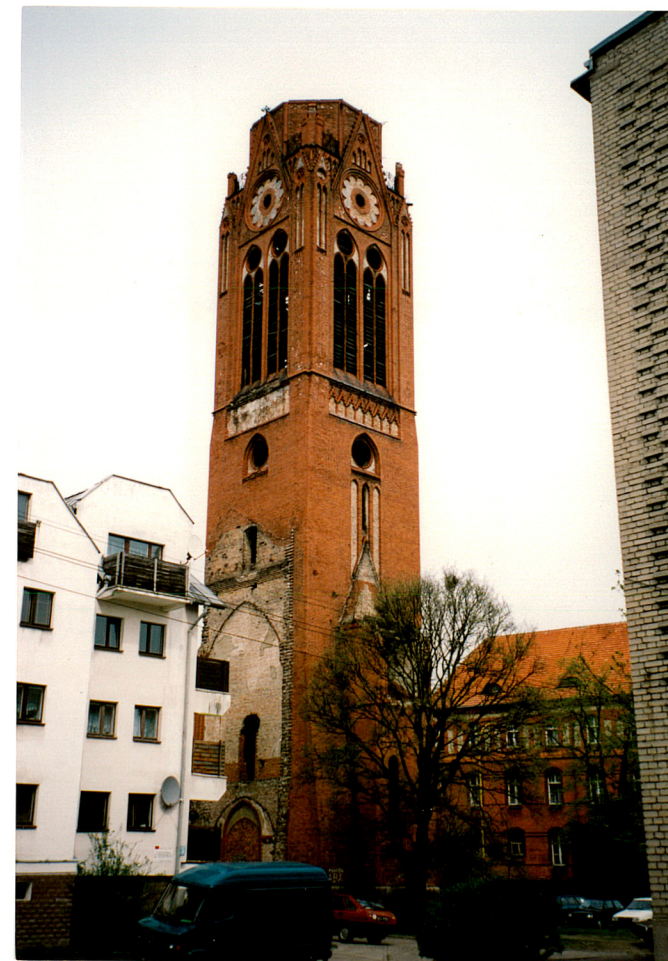
Widok wieży od strony południowo-zachodniej

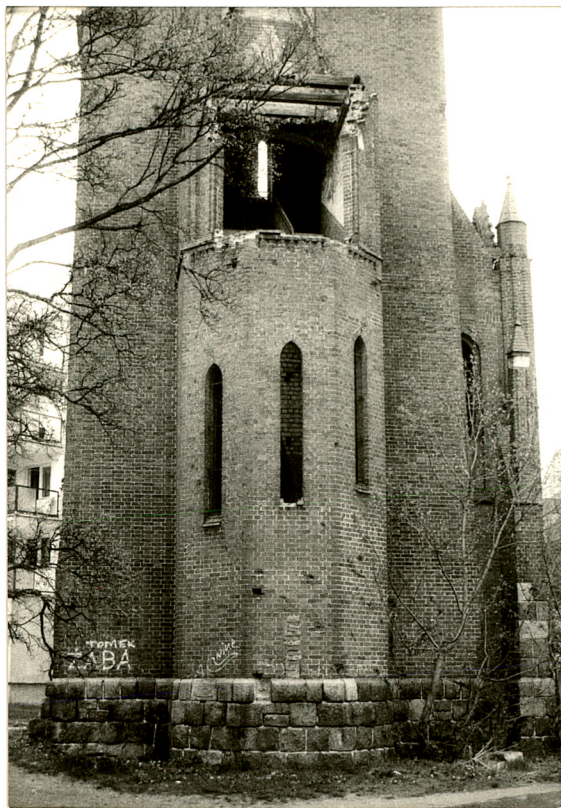
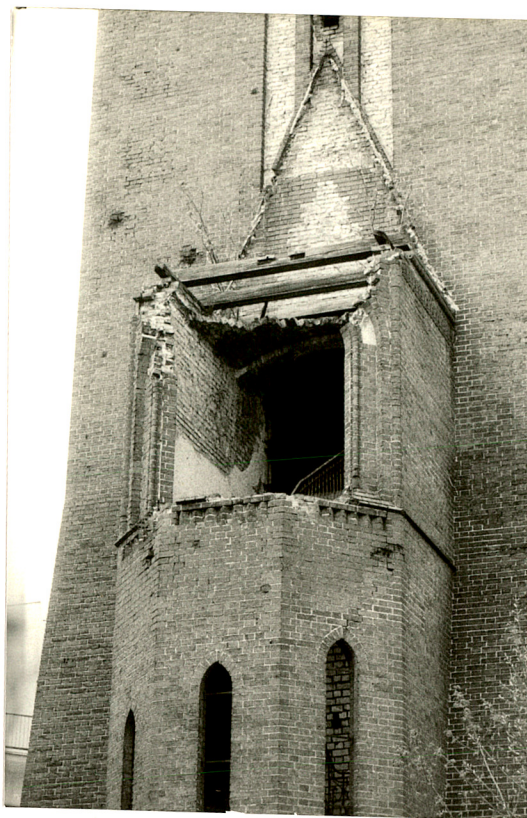
Fragmenty elewacji południowej

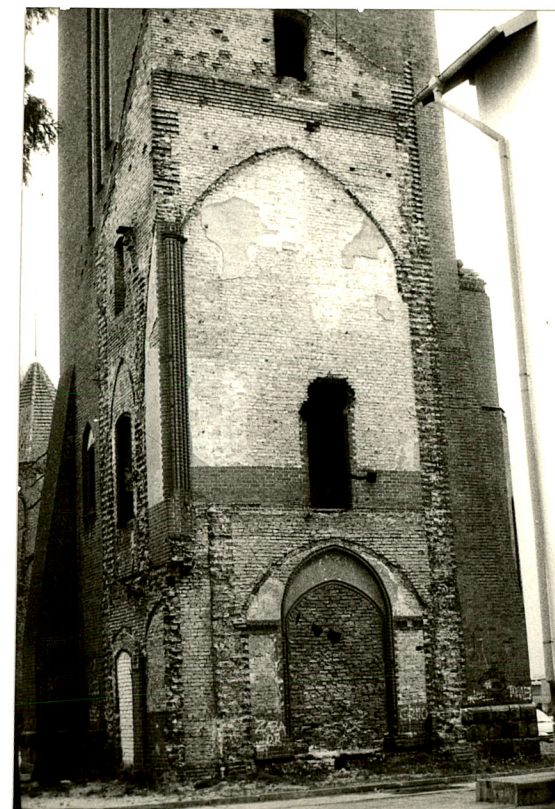
Fragment elewacji zachodniej
