1. Obiekt **87616**

BUDYNEK MAGAZYNOWY na terenie zespołu zabudowań stoczni

1897-1903 r.

ŚWINOUJŚCIE

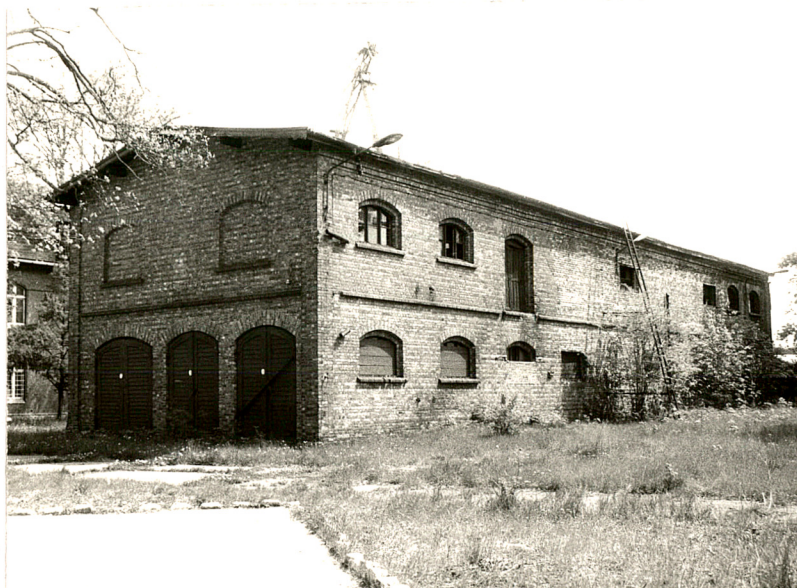
Widok od strony zachodniej

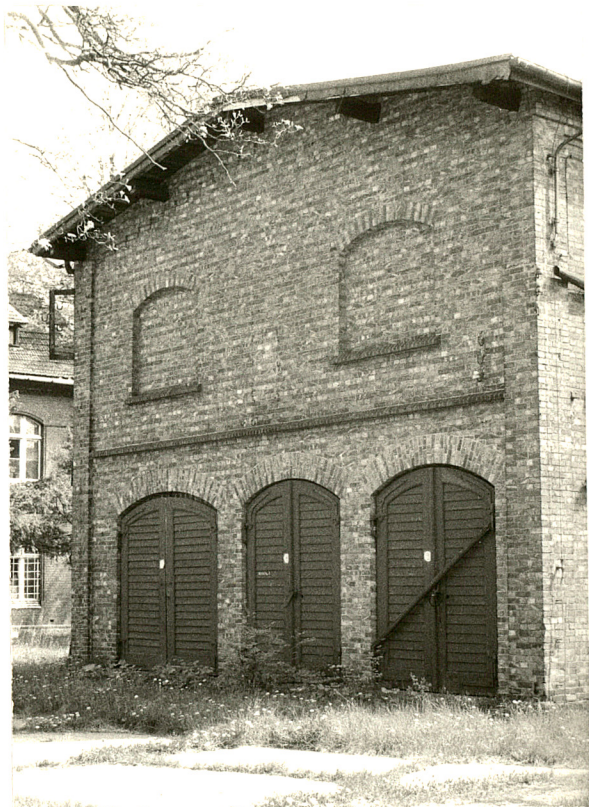
Elewacja północno-zachodnia

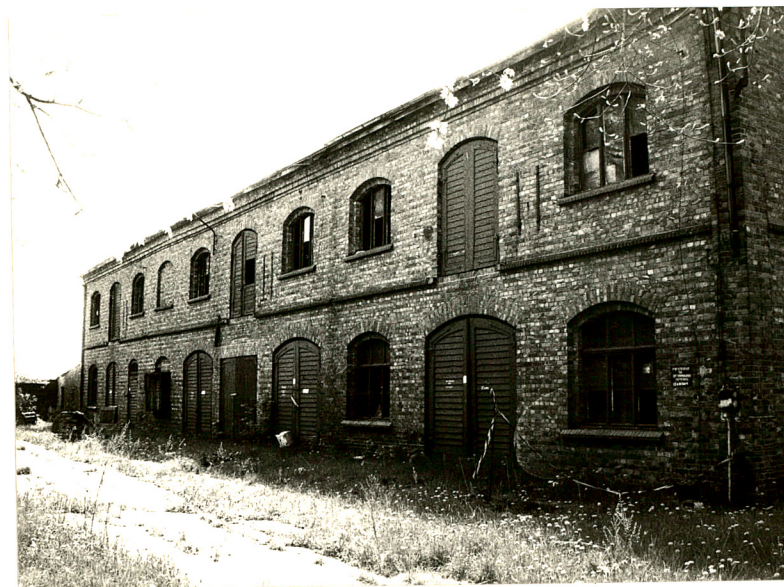
Elewacja północno-wschodnia

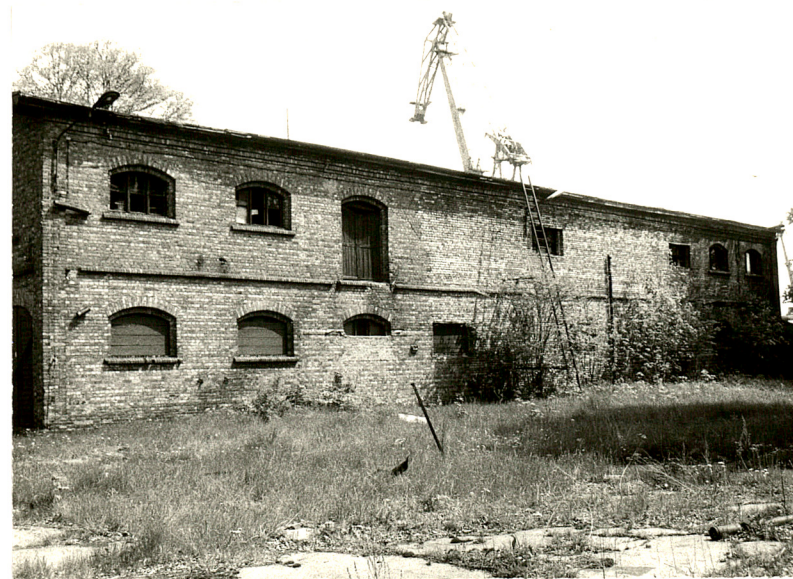
Elewacja południowo-zachodnia
