1. Obiekt zabytkowy

kościół fil. p.w. św. katarzyny ^{SW.} gmina ^{CHRZCICA}

dubiesz ^{gm. Tuczo}

3. Wiek XIV

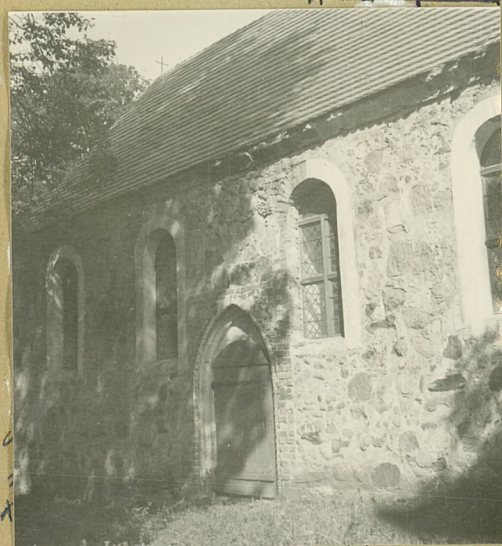
STAN z 1964r.

kościół orientowany. Od zach. wieści XVIII / XIX w. (obroniana). Kościół murewany z kamienia nanukowego z wieżami cegły. W ścianie pn. portek przypięty (zestęski) Okna dwukrotnie podkolumnie o gładkich gładkach. W ścianie zach. potrójne okno (trójkątne ramowane)

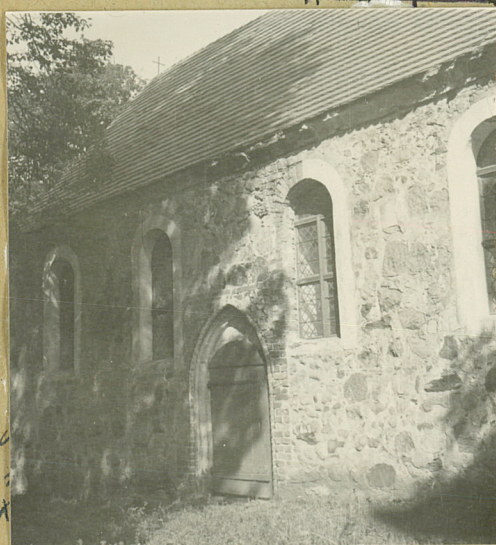
STAN z 1964r.

kościół orientowany. Od zach. wieści XVIII/XIX w (obrotowa). Kościół murywany z kamienia nanutowego z wieloma cegły. W ścianie po południowej (z tyłu) okna w kształcie półkolistych o gładkich gładkich. W ścianie zach. półkolistego okna i w kształcie ramion.
