937/11 KOŚCIÓŁ FILIALNY P.W. MATKI BOSKIEJ GROMNICZNEJ

2. Czas powstania
ok. 1865r.

3. Miejscowość
KRAŚNIK ŁOBESKI

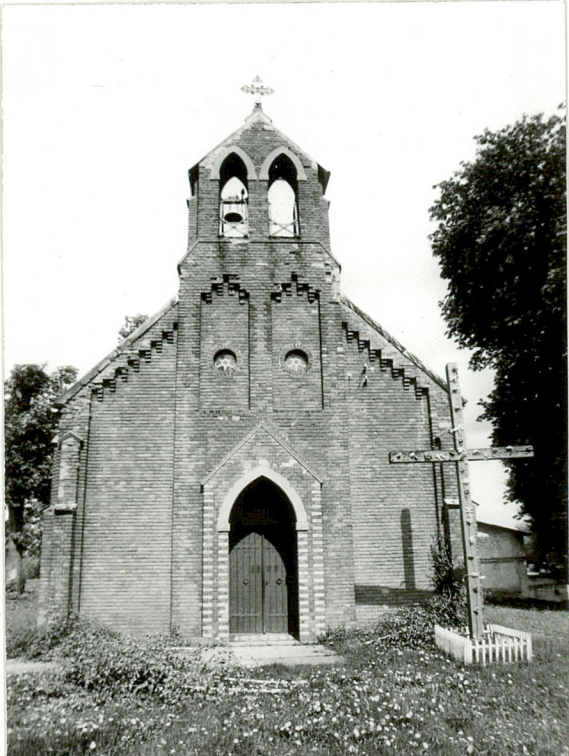
<p>14. Kubatura</p> <p>1120 m³</p>	<p>15. Powierzchnia użytkowa</p> <p>200 m²</p>	<p>16. Przeznaczenie pierwotne</p> <p>kościół protestancki</p>	<p>17. Użytkowanie obecne</p> <p>kościół rzymsko-katolicki</p>
<p>18. Prace budowlane i konserwatorskie, ich przebieg i dokumentacja</p> <p>W okresie powojennym w kościele kilkakrotnie przeprowadzone były prace remontowe. Wymienione zostało pokrycie dachu i obróbki blacharskie. Naprawiono tynki wewnętrzne i posadzkę. Wnętrze pomalowano. Dokumentacja tych prac nie jest znana.</p>		<p>19. Stan zachowania (fundamenty, ściany zewnętrzne, ściany wewnętrzne, sklepienia, stropy, konstrukcje dachowe, pokrycie dachu, wyposażenie i instalacje)</p> <p>Stan zachowania kościoła dobry. Kamienny cokół i ceglane ściany bez śladów zniszczeń i ubytków. Pokrycie dachu szczelne. Rynny i rury spustowe sprawne, nieuszkodzone. Wnętrze kościoła utrzymane w stanie dobrym. Na ścianie zachodniej w części szczytowej oraz w dolnej części ścian zakrystii tynk zmurszały, z widocznymi dużymi plamami wilgoci.</p>

</div>		<p>20. Najpilniejsze postulaty konserwatorskie</p> <p>Założenie poziomej izolacji przeciwwilgociowej.</p>
