1. Obiekt zabytkowy

Kościół filialny p.w. św. Rodziny

ZWIERZYNEK /Schwerin/ gm. Wągorzyno

XVI

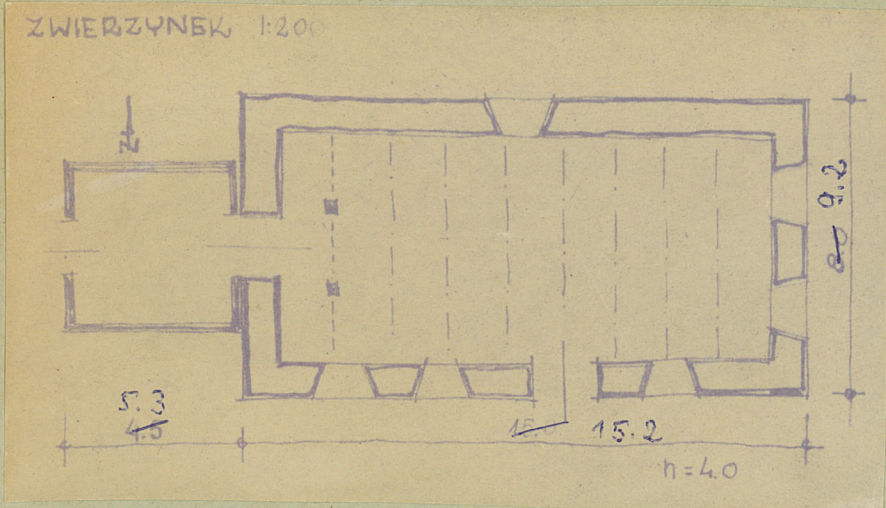
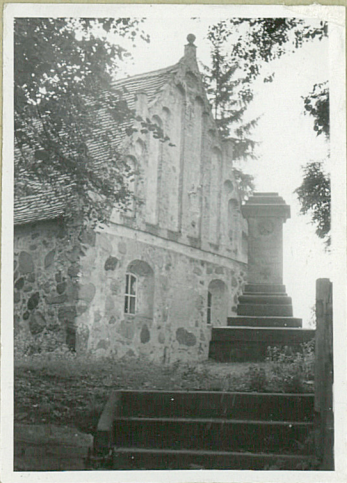
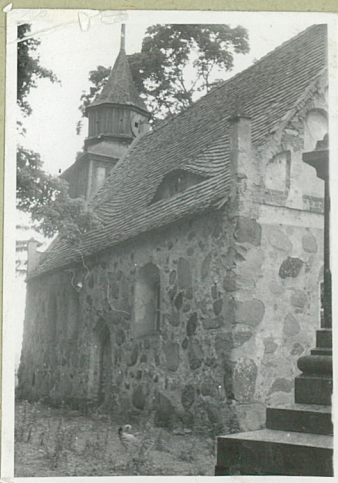
31. Szkic sytuacyjny, plan schematyczny, uwagi opisowe, fotografia

Dostawiono
od zachodu
materiał
i wykończono
konstrukcję
i latarnię
osłoniętą
Barokowy
hełm był
gontem.
