1. Obiekt

DWÓR (MYŚLIWSKI)

ok. 1902 r.

MIERZĘCIN

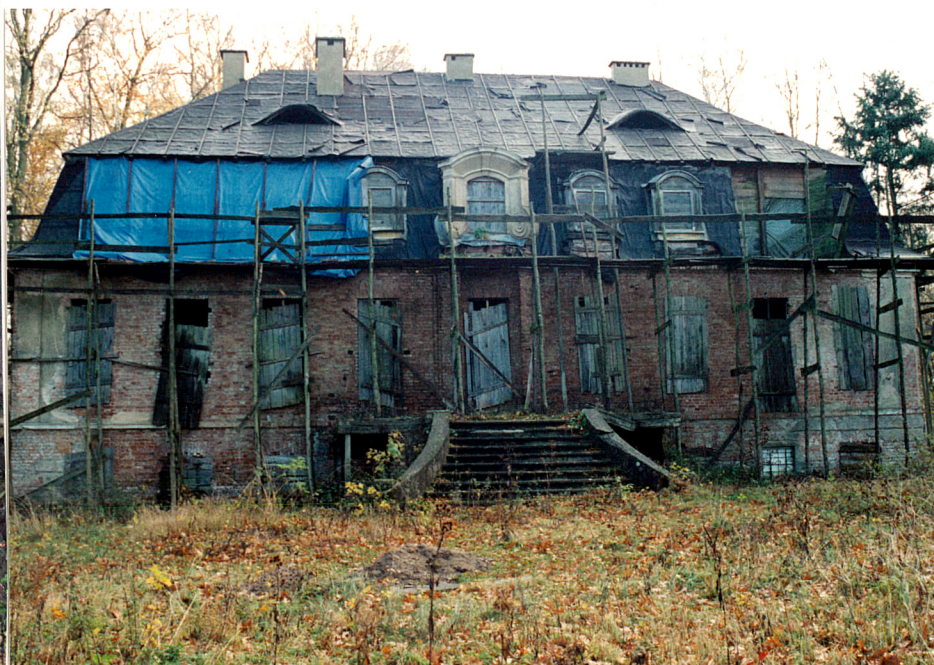
5.

Konieczne jest dokończenie remontu, rewaloryzacja wystroju elewacji (zwłaszcza ogrodowej, gdzie skuto tynki).
