1. Obiekt

BRAMA KOŚCIELNA

CHOTKÓW

11. Zdjęcia, rzut, przekrój, sytuacja, orientacja

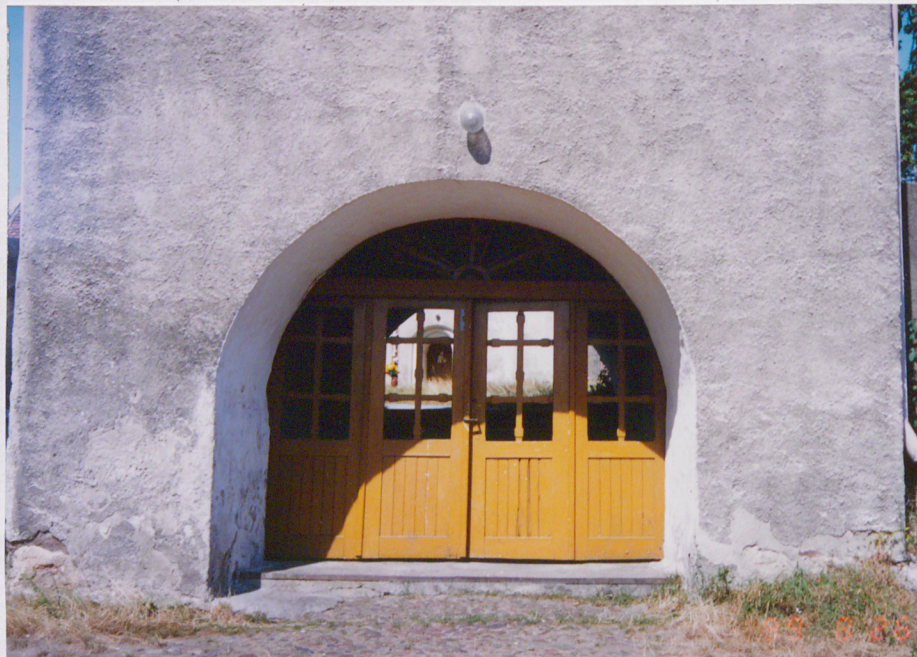
1. Otwór bramny
2. Widok od północnego-wschodu
3. Wejście na wieżę od strony wschodniej
