BUDYNEK BANKU SPÓŁDZIELCZEGO - Aleja Batorego 78 /d.budynek
biurowy Dyrekcji Kolei/
81111

1903 r.

NOWY SĄCZ

Nr KSA 351 data 6.06.83

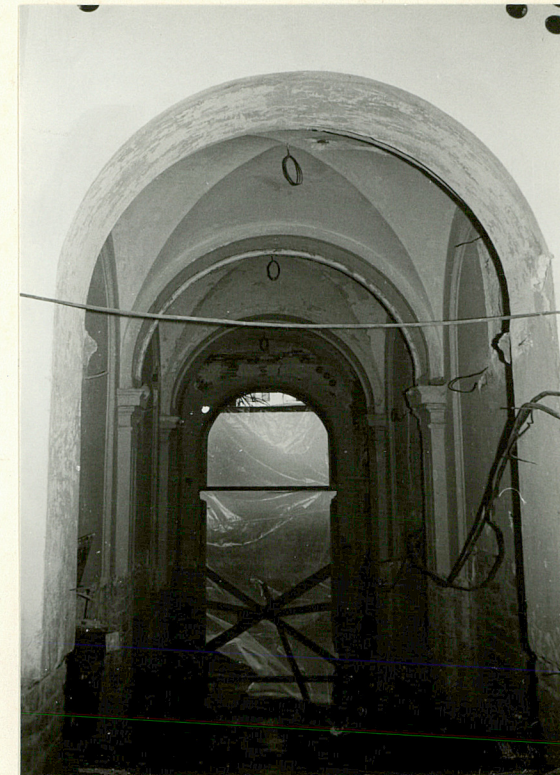
Sklepienie sieni wejściowej

Ściany sieni poprzedzającej wejście główne od wschodu podzielone rytmicznie pilastrami ze skromnymi głowicami na które "spływają" gurty podtrzymujące sklepienie krzyżowe.
