1. Obiekt **PAWILON OGRODOWY „ELIZIN”**
w zespole zamkowym

2. Czas powstania
początek XX w.

3. Miejscowość
ŁAŃCUT

1. Miejscowość Łańcut	4. Obiekt (nazwa jak w karcie) PAWILON OGRODOWY „ELIZIN” w zespole zamkowym	5. Zawartość wkładki (nazwa materiału uzupełniającego) rzut, fotografie
2. Gmina gm. Łańcut, pow. łańcucki		
3. Województwo woj. podkarpackie

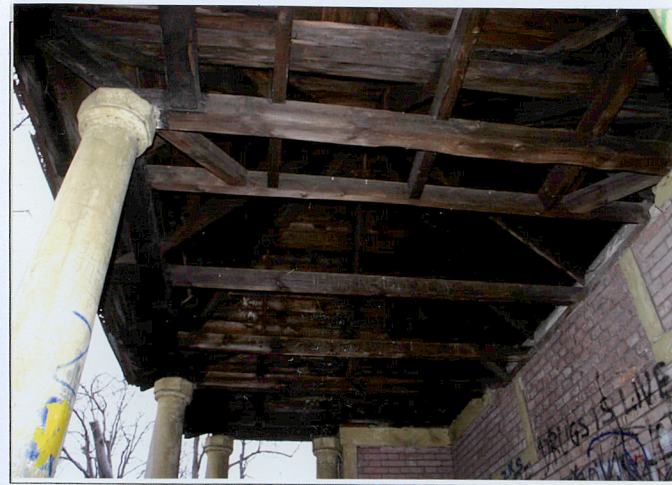
Wieżba dachowa

14. Kubatura 95,70 m³	15. Powierzchnia użytkowa 26,6 m²	16. Przeznaczenie pierwotne pawilon parkowy	17. Użytkowanie obecne pawilon parkowy
18. Prace budowlane i konserwatorskie, ich przebieg i dokumentacja W latach 1954-1959 przeprowadzono remont polegający na wymianie więźby dachowej, którą pokryto papą i blachą; odnowiono kolumny oraz uzupełniono ubytki ścian.		19. Stan zachowania (fundamenty, ściany zewnętrzne, ściany wewnętrzne, sklepienia, stropy, konstrukcje dachowe, pokrycie dachu, wyposażenie i instalacje) Ściany pod względem konstrukcyjnym w stanie dobrym, ale zawilgocone, zwłaszcza w przyziemiu. Szpecące napisy. Konstrukcja dachowa, pokrycie dachu w stanie złym. Elementy nośne więźby dachowej zmurszałe i zawilgocone.

20. Najpilniejsze postulaty konserwatorskie Generalny remont w ramach którego: <ul style="list-style-type: none"> – sprawdzenie istnienia izolacji poziomej i ewentualnego jej uzupełnia lub w przypadku braku wykonanie izolacji poziomej oraz izolacji fundamentu, – skucie zawilgoconych elementów tynku, osuszenie ścian, – wymiana uszkodzonych elementów nośnych w konstrukcji dachowej, zmiana pokrycia dachu.
