# KARTA EWIDENCYJNA ZABYTKU NIERUCHOMEGO WPISANEGO DO REJESTRU ZABYTKÓW

KOŚCIÓŁ PW. ŚW. DOROTY

BĘDZIN - GRODZIEC

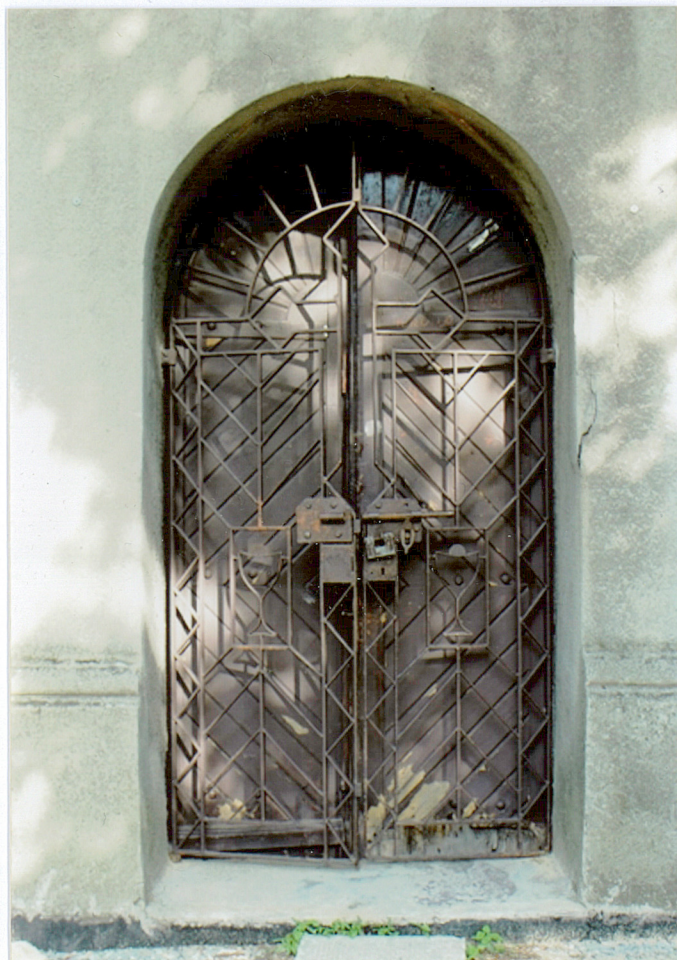
Drzwi wejściowe

elewacja zachodnia - wieżowa - wieża dostawiona do korpusu z narożnymi, skośnymi przyporami, nieznacznie zwęża się ku górze, dwukondygnacyjna z poziomym gzymsem międzykondygnacyjnym, nakryta dwuelementowym hełmem zwieńczonym krzyżem. W parterze portal wejściowy prostokątny zwieńczony łukiem półpełnym. Powyżej okno prostokątne zwieńczone łukiem półpełnym. Drzwi drewniane dwuskrzydłowe, z zewnętrznymi listwami układane w „jodelkę”.

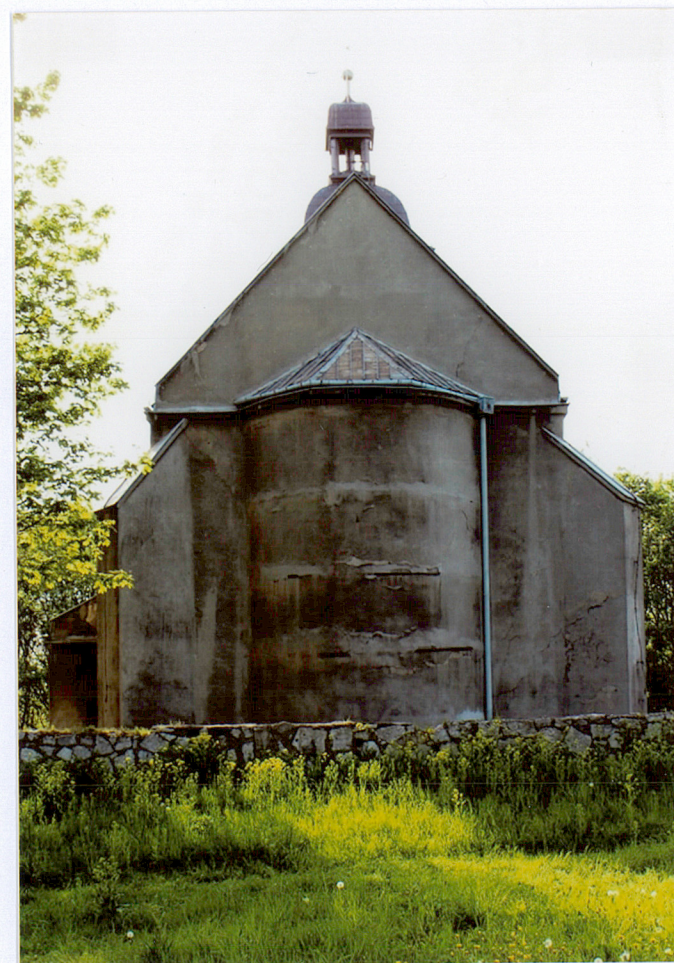
Elewacja wschodnia – prezbiterialna, płaska z półkuliście absydą.

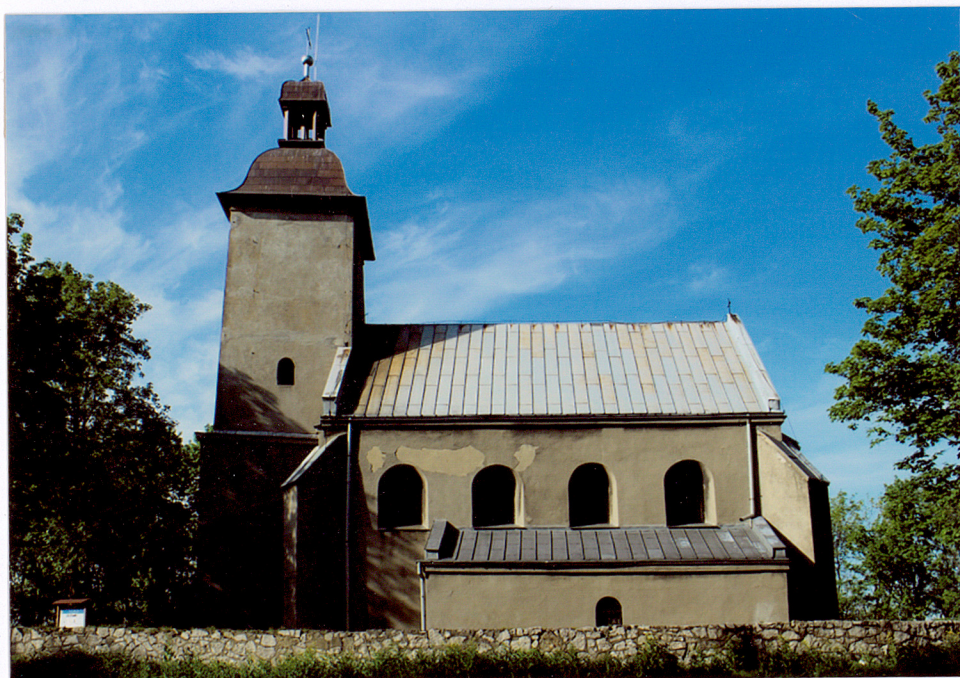
Elewacja południowa – kształtowana podobnie jak elewacja północna, kaplica rozbudowana o zakrystię wraz z jednym otworem okiennym.

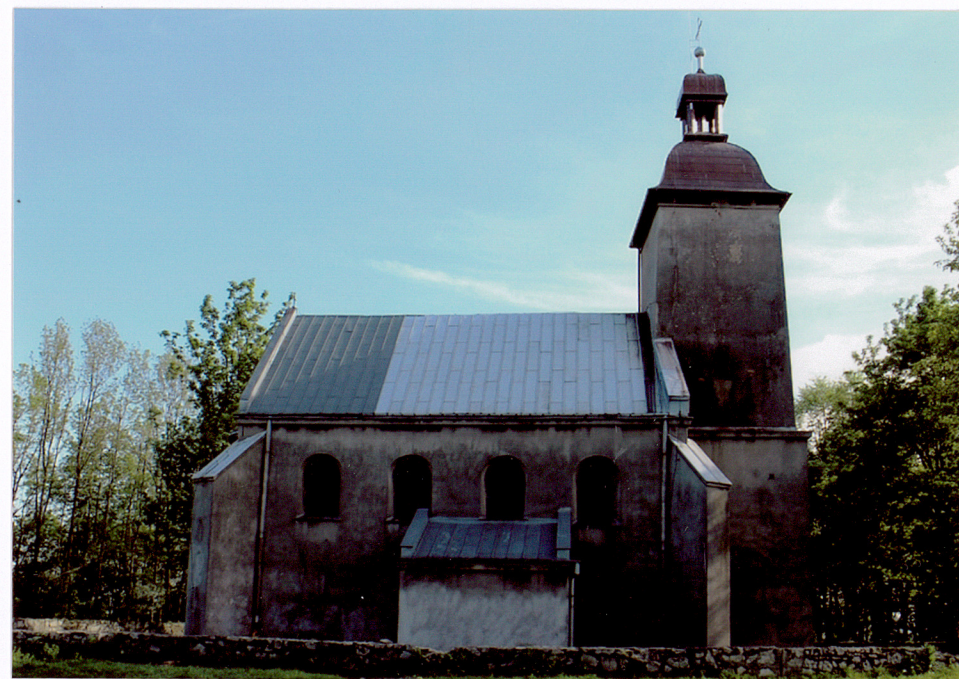
Elewacja północna – gładka bez podziałów architektonicznych, cztery otwory okienne prostokątne zwieńczone łukiem półpełnym, lekko rozglifione. Po bokach ukośnie wstawione przypory. W środku dobudówka – kaplica boczna.
