Dwór

XVIII/XIX w.

LIGOTA

ul. Woleńska 3

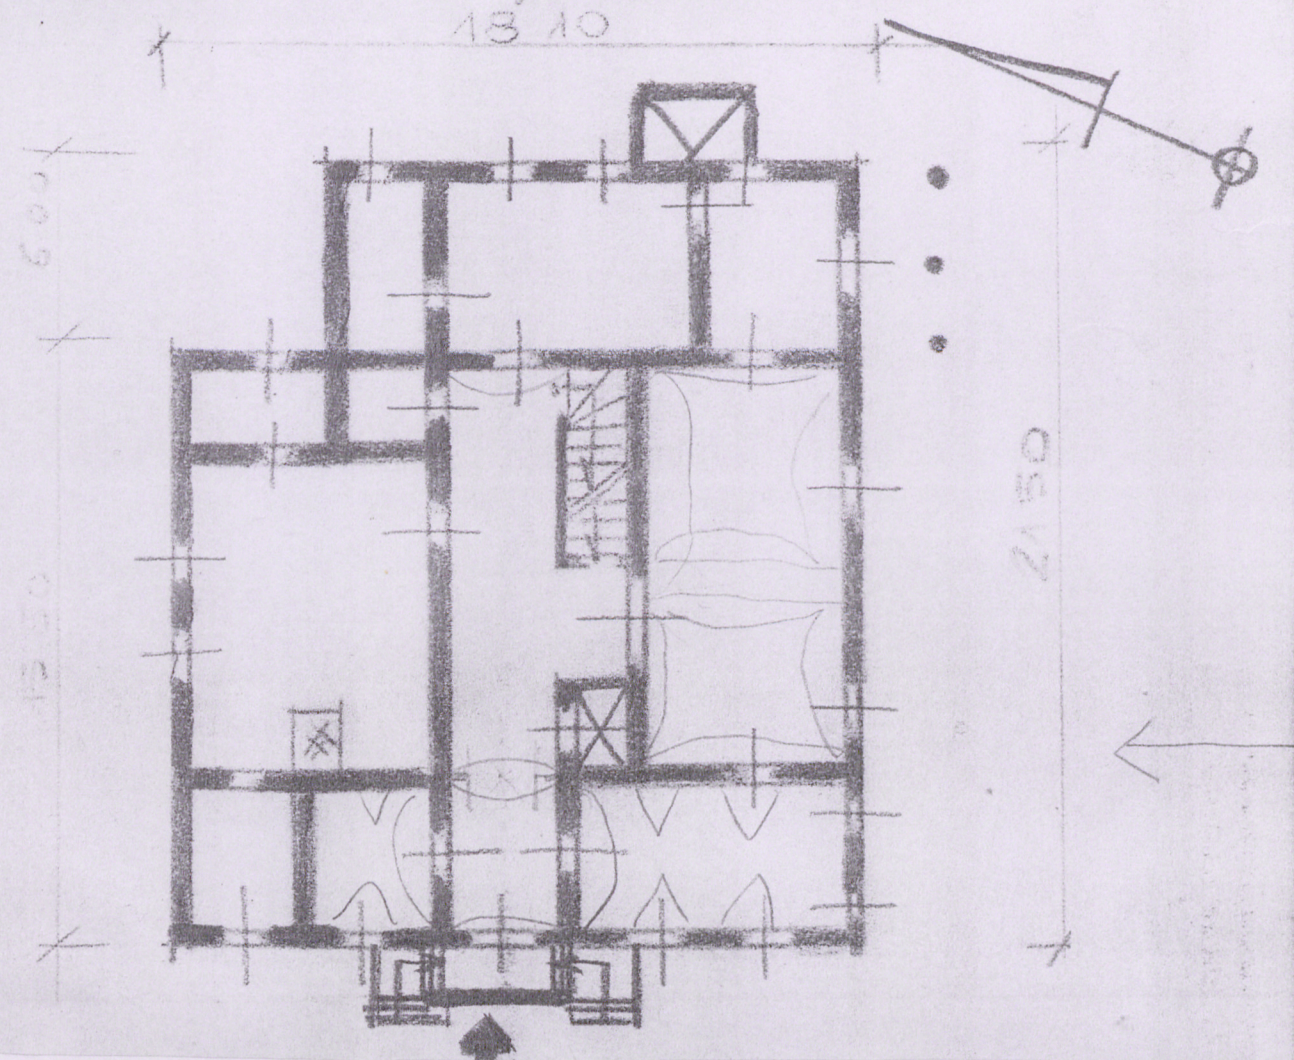
Szkic rzutu budynku:

piwnice  
parter  
poddasze

$h = 8.40.$
