1. Obiekt

KOŚCIÓŁ FILIALNY P.W. M.B. ANIELSKIEJ

DZIURDZIEWO

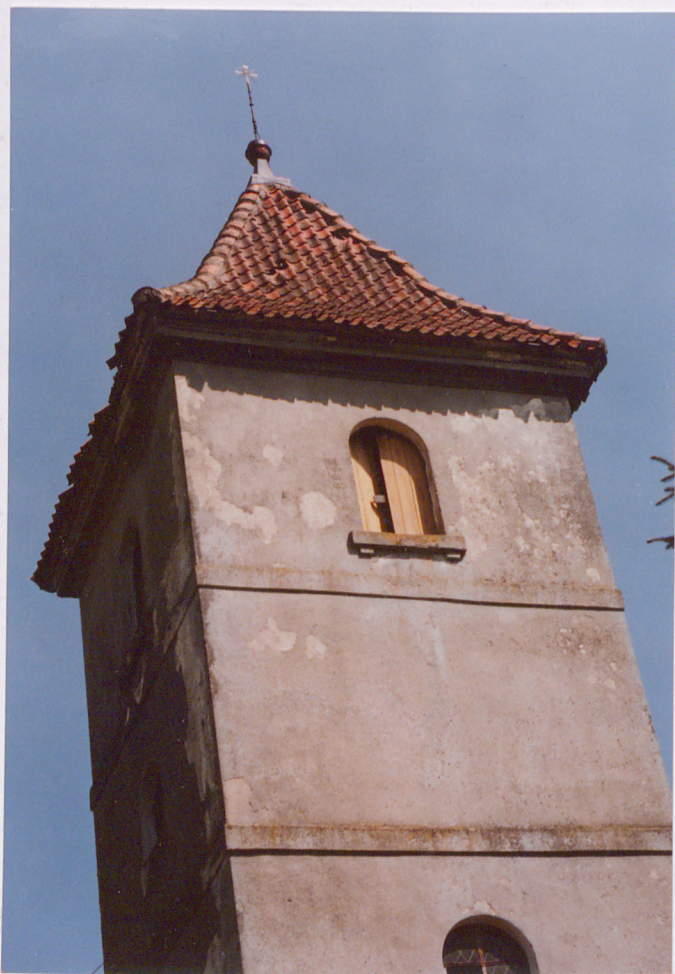
4

14. Kubatura	15. Powierzchnia użytkowa	16. Przeznaczenie pierwotne	17. Użytkowanie obecne
2100, 6m3	230, 6m2	sakralne	sakralne
18. Prace budowlane i konserwatorskie, ich przebieg i dokumentacja (po 1945 r.)		19. Stan zachowania (fundamenty, ściany zewnętrzne, ściany wewnętrzne, sklepienia, stropy, konstrukcje dachowe, pokrycie dachu, wyposażenie i instalacje)	
<p>Bieżące prace polegające na przełożeniu dachu. Elewacje zostały pomalowane w kolorze szarym, farba odpada. Wokół cokołu ułożono betonową opaskę</p>		<p>Wilgoć we wnętrzu spowodowana jest szczelną opaską betonową wokół kościoła. Brak rynien i rur spustowych. Zawilgocenie wnętrza. Ubytki w pokryciu dachu. Dachówki na wieży ruchome, grożą odpadnięciem.</p>

20. Najpilniejsze postulaty konserwatorskie			
<p>Należy przełożyć dachówkę ceramiczną na dachu wieży. Dachówkę należy dodatkowo umocować aby nie spadła po kilku latach, ponieważ wieża posadowiona jest w miejscu silnie nawietrznym.</p>
