KARTA EWIDENCYJNA ZABYTKU NIERUCHOMEGO WPISANEGO DO REJESTRU ZABYTKÓW

ESTAKADA KOMUNIKACYJNA (WSCH.)

w zespole Kopalni Soli Wapno

1929–1930

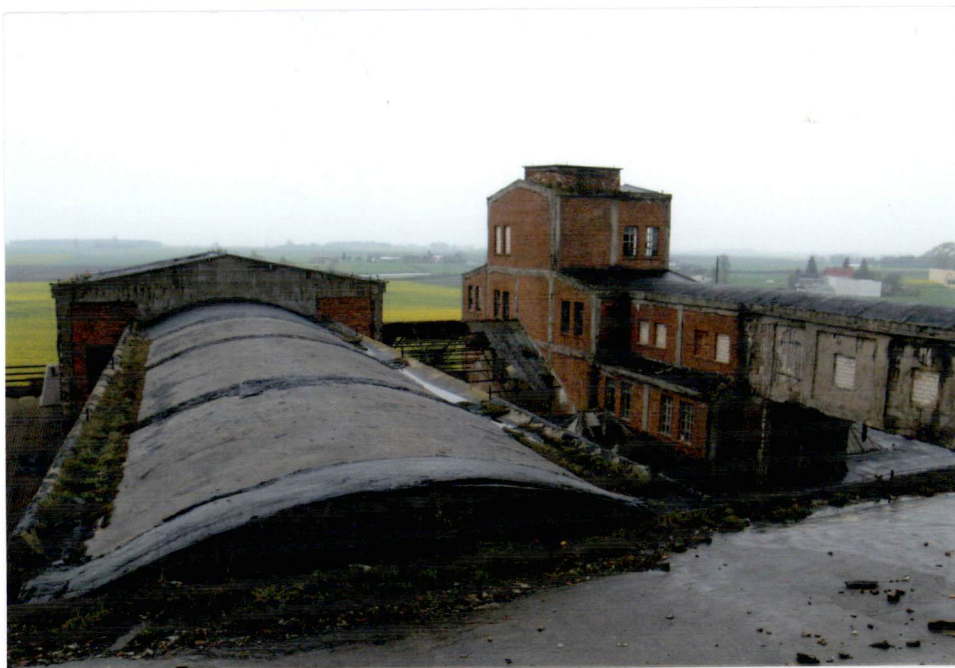
1. Widok zadaszenia estakady
2. Widok estakady od południowego zachodu
3. Skrót perspektywiczny elewacji zachodniej od południa
4. Fragment estakady od południowego zachodu
5. Podparcie estakady na budynku skażania soli – od zachodu

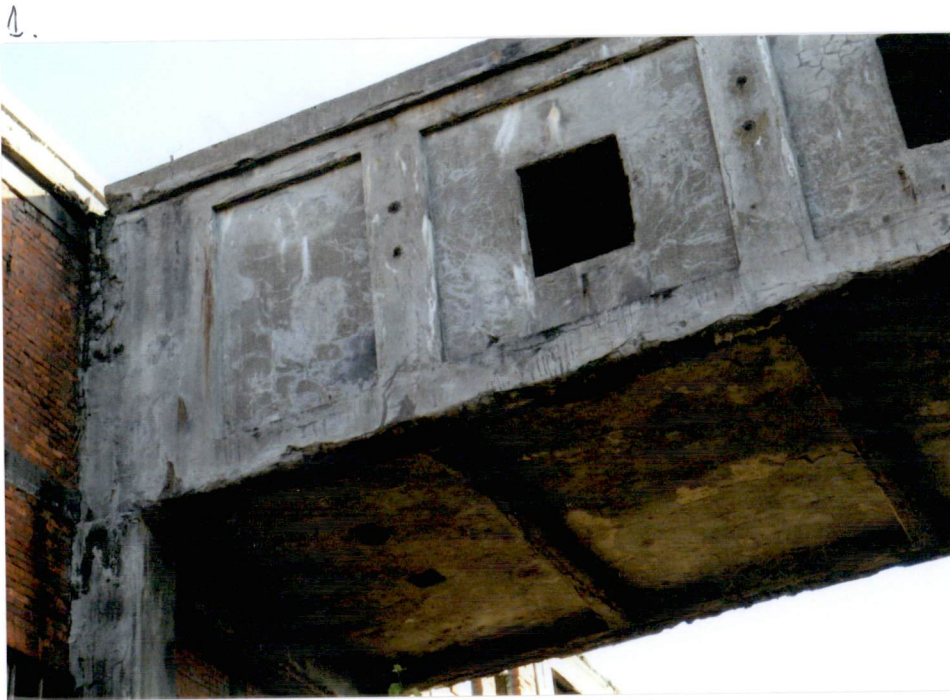
1. Widok podparcia estakady na masywie młyna
2. Fragment skorodowanego zbrojenia estakady
3. Spodnia część estakady przy budynku skażania soli
4. Posadowienie estakady na ramie żelbetowej przy młynie
5. Spodnia część estakady przy młynie
6. Spodnia część estakady przy budynku skażania soli

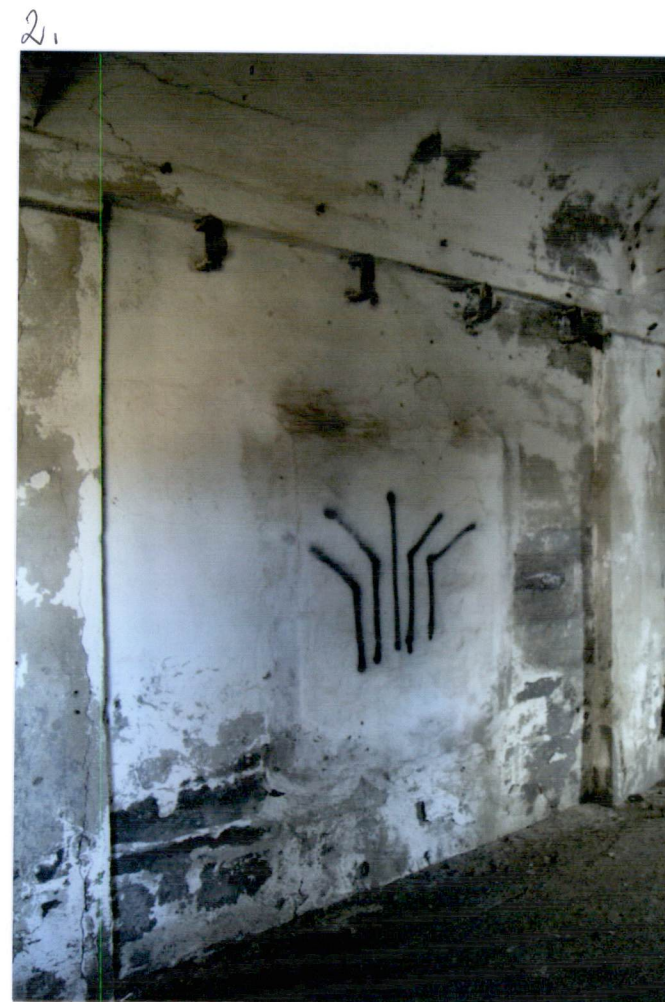
1. Fragment elewacji estakady z otworem okiennym
2. Fragment wnętr estakady z przemurowanym oknem
3. Wnętrze estakady
4. Wejście do estakady z budynku skażania soli
5. Wejście do estakady od strony młyna
6. Wejście do estakady od strony budynku skażania soli
