1. Obiekt Browar "Piastowski" we Wrocławiu - 16:

1267/13 BUDYNEK FILTRÓW I BASENÓW

1893 r.

W R O C Ł A W

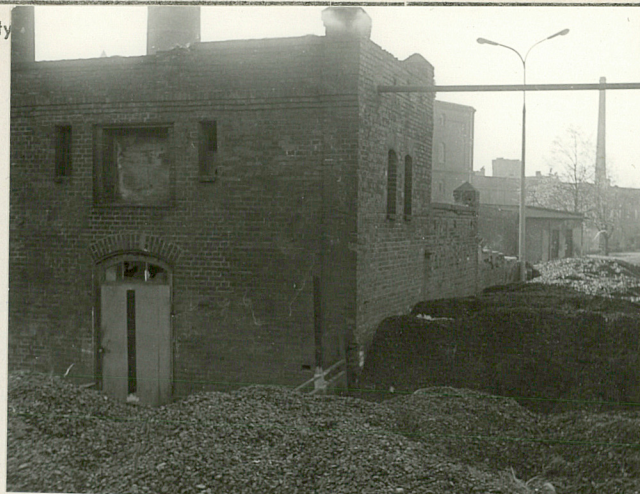
Widok ogólny od północy.

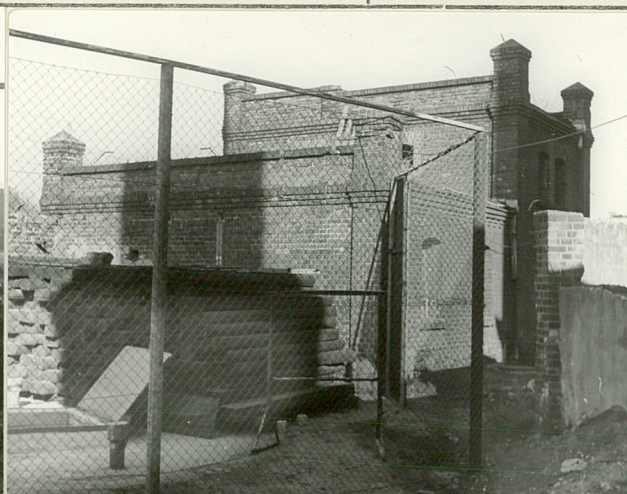
Widok ogólny od południa.
