1. Obiekt

DOM, ul. Świętokrzyska nr 104

L A N C K O R O N A

A - 667/91

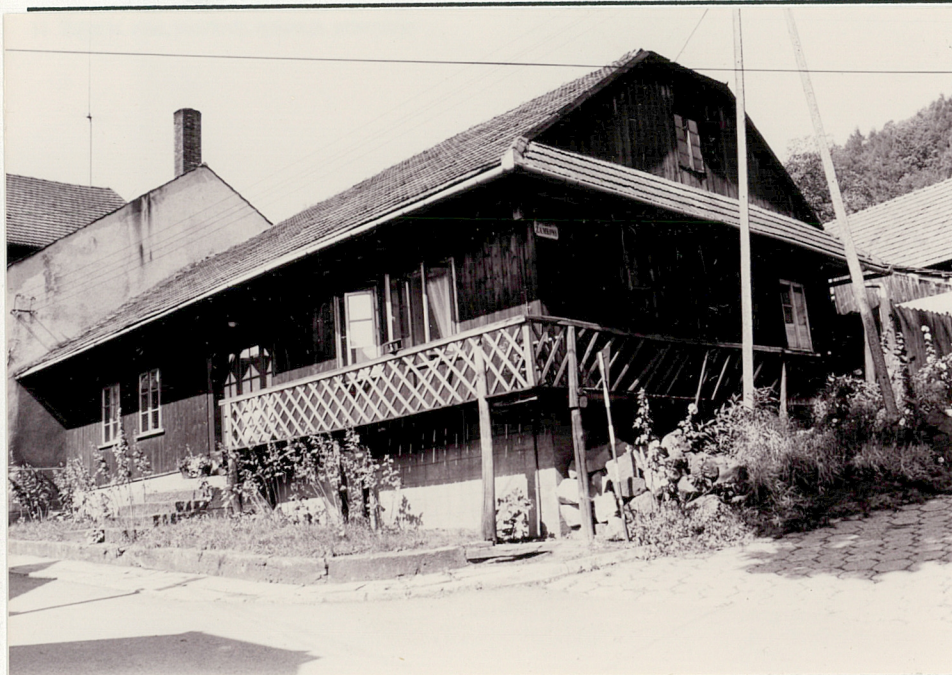
Widok od południowego-wschodu

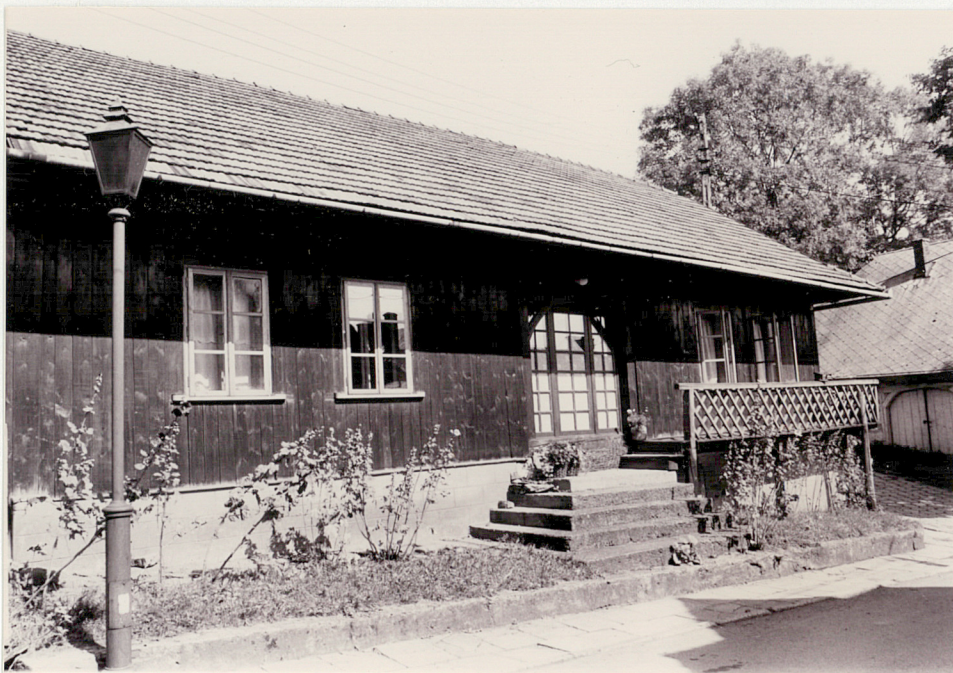
Widok od południowego-zachodu

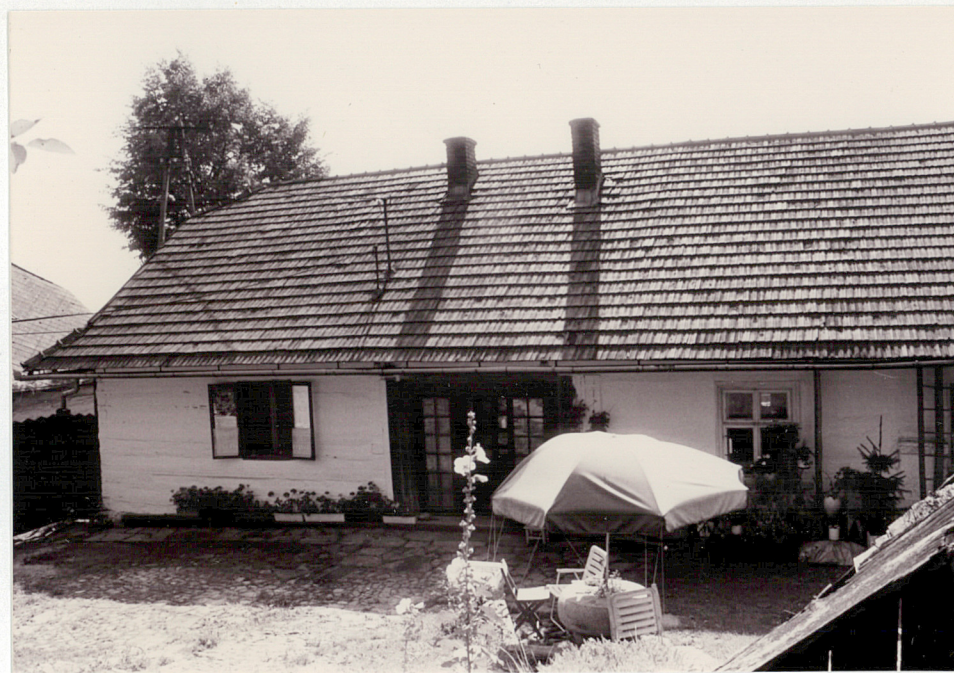
Widok od północy

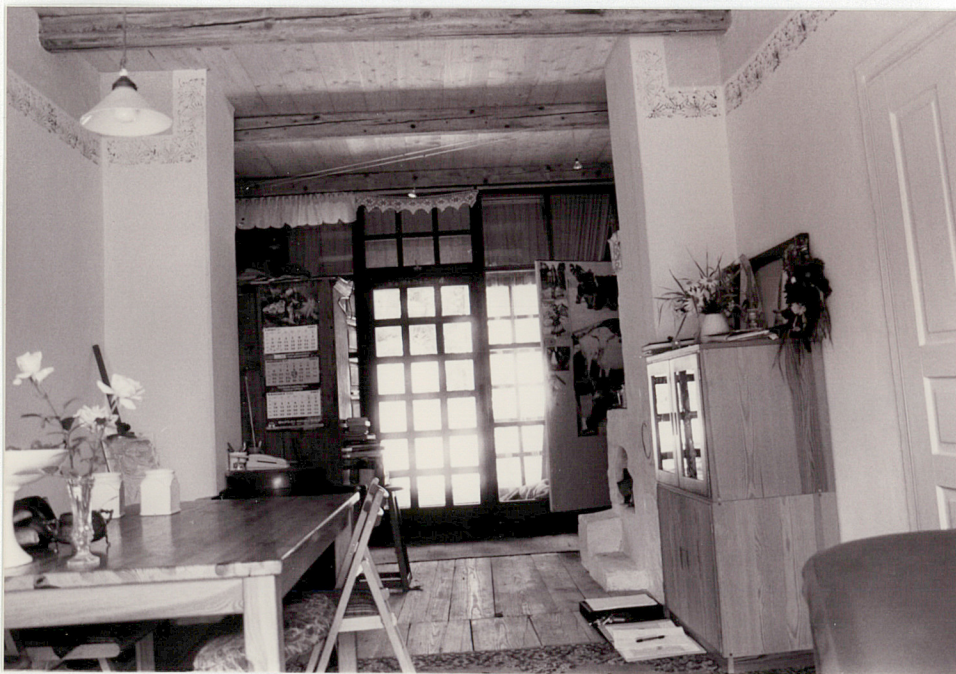
Wnętrze dawnej sieni przejazdowej

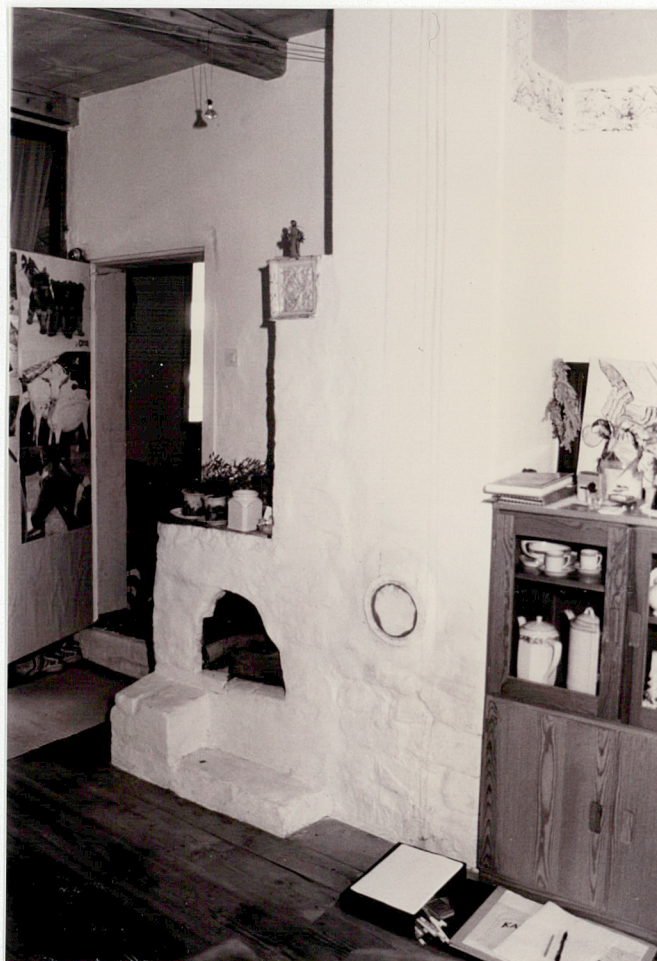
Trzon kominowy w dawnej sieni
