**dawna KOMORA CELNA**

**pocz. XX w.**

**MODLNICA**

**Modlnica 105**

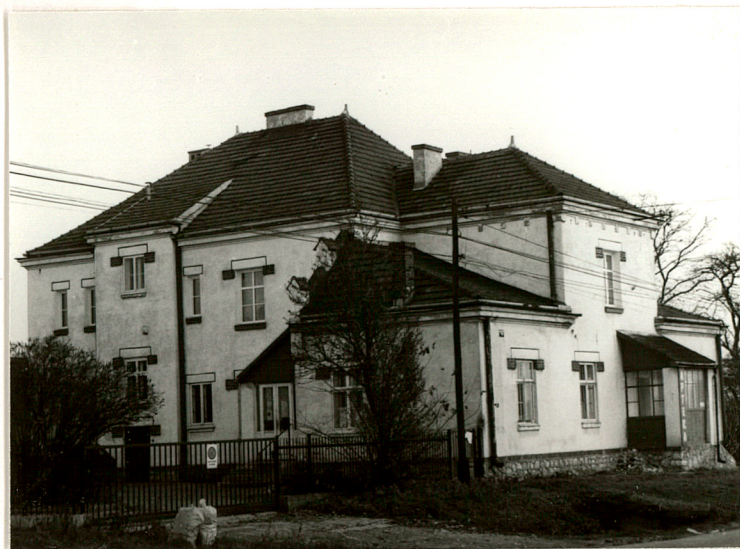
1. Widok z północnego zachodu
2. Fragment elewacji północnej
3. Elewacja zachodnia (od drogi)
4. Elewacja północna i wschodnia
5. Elewacja południowa

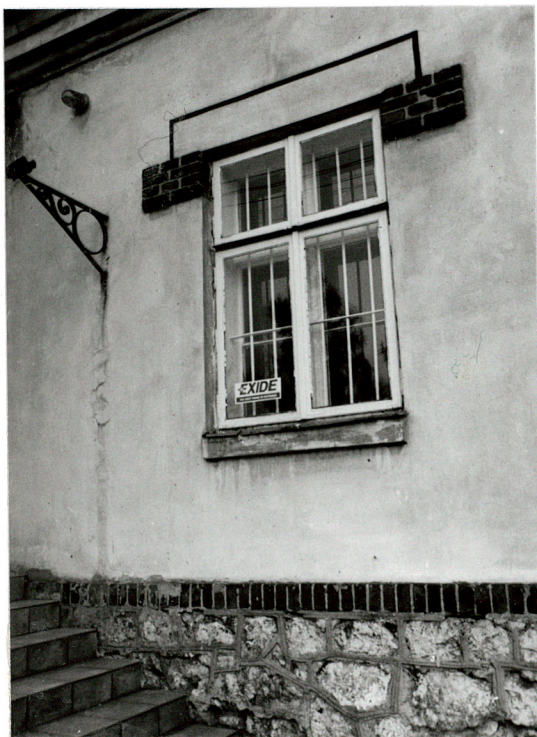
Detal elewacji zachodniej

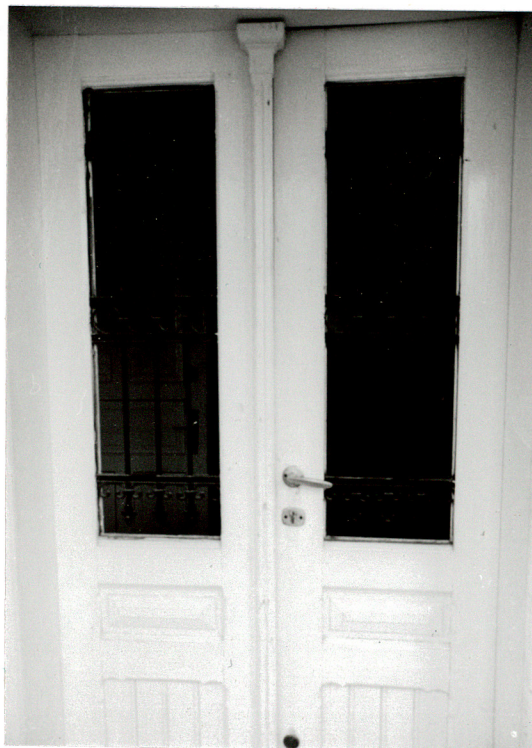
Drzwi wejściowe

<p>20. Najpilniejsze postulaty konserwatorskie</p> <p>Remont i konserwacja stolarki, Szczególnie dekoracyjnych drzwi płycinowych z przeszkleniami. Ujednolicenie stolarki okiennej, przywrócenie historycznych podziałów. Kontynuacja remontu z założeniem działań zachowawczych. Uporządkowanie otoczenia.</p>

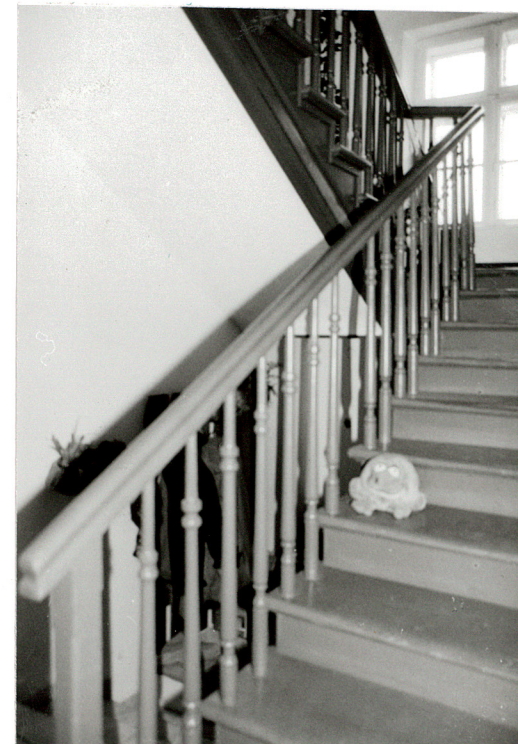
Schody na piętro
