WILLA

1936 r.

WARSZAWA

02-517 WARSZAWA  
ul. BIEŻANOWSKA 5

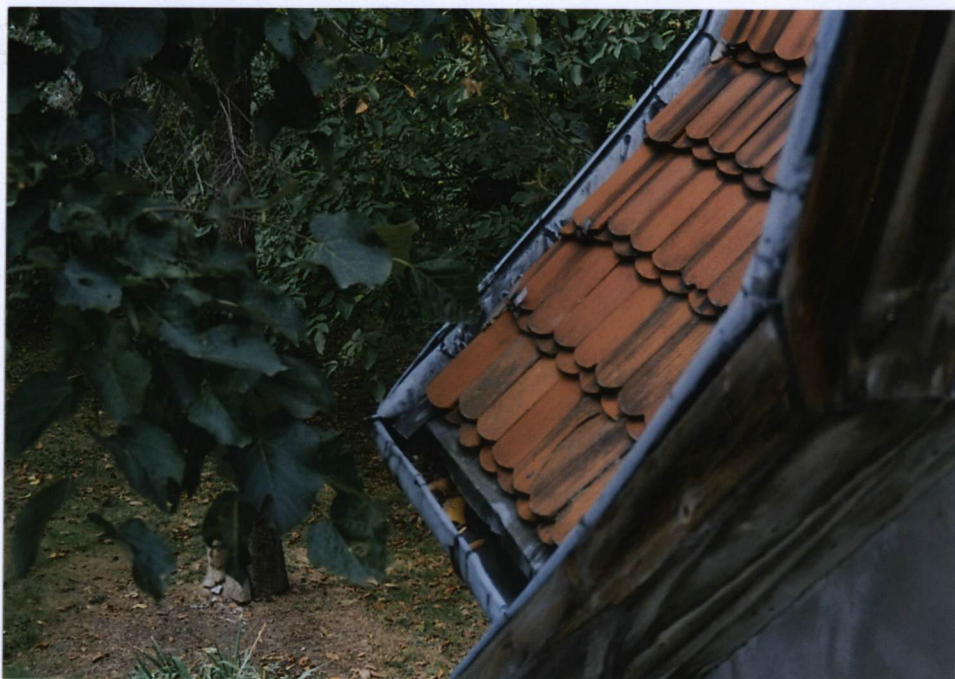
15

**Pokrycie dachu** – w stanie ogólnym dobrym, z niewielkimi ubytkami dachówek.

12. Elewacja południowa, fragment
13. Okno na parterze
14. Elewacja południowa, fragment balustrady tarasu
15. Fragment pokrycia dachu
16. Drewniana woluta pod okapem dachu

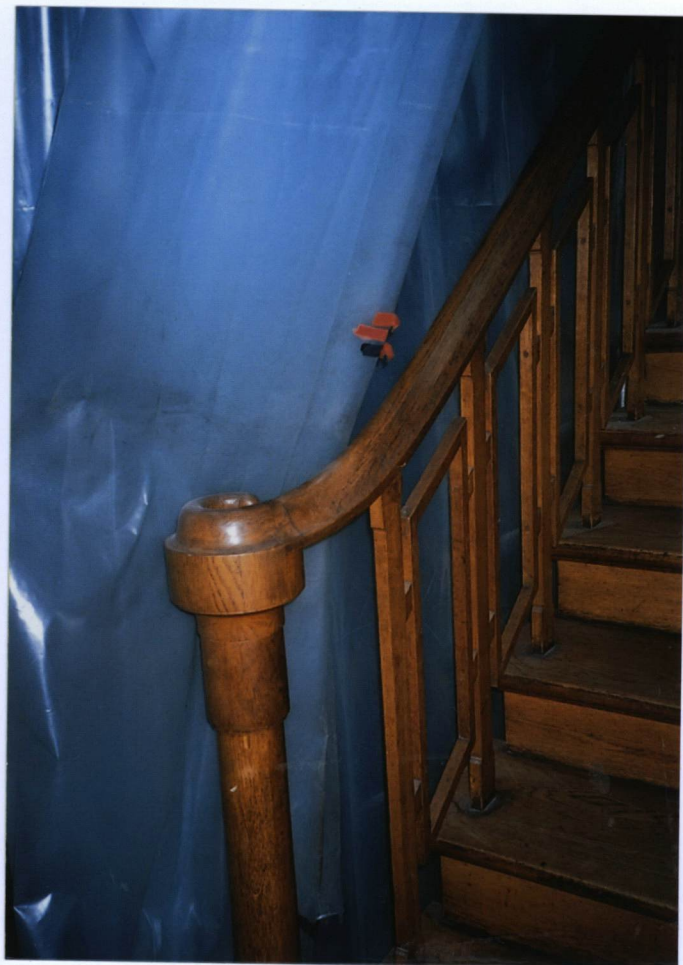
18

Pierwotna stolarka drzwiowa zachowana w ok. 90 %, w stanie dobrym, zachowana dawna, standardowa ślusarka. Główne drzwi z niewielkim ubytkami w licu frontowym

17. Klatka schodowa, fragment
18. Klatka schodowa, fragment czoła balustrady
19. Schody do piwnicy
20. Główne drzwi wejściowe
21. Drzwi na werandę południową
