KOŚCIÓŁ RZYM.-KAT. PAR. p.w. ŚW. JANA CHRZCICIELA

1894 - 1898

LESZNO

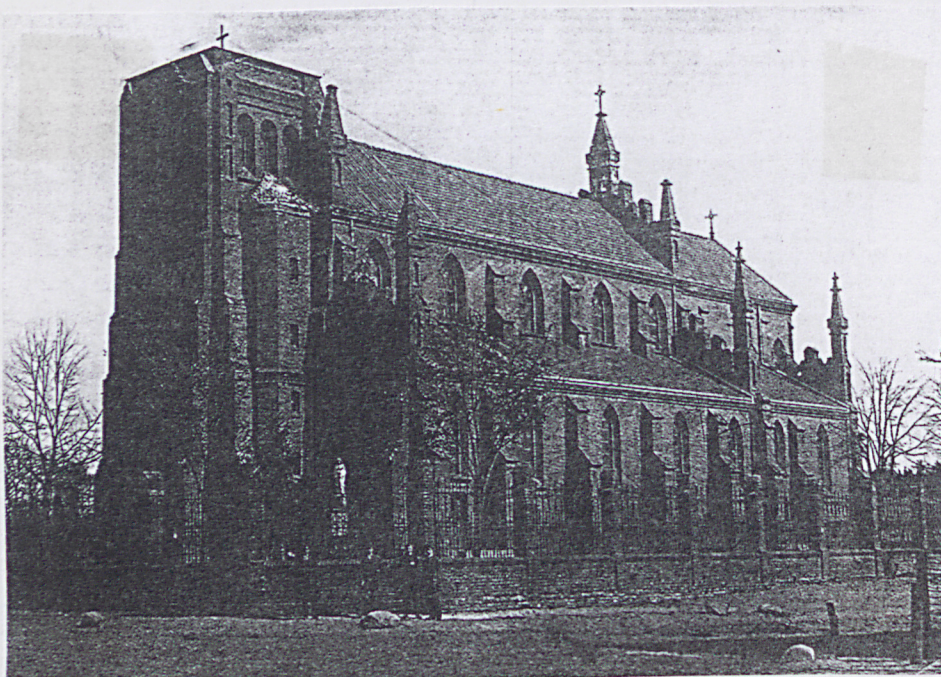
FOT. 1 Widok prowizorycznie zabezpieczonej wieży kościoła po zakończeniu walk 1914r.

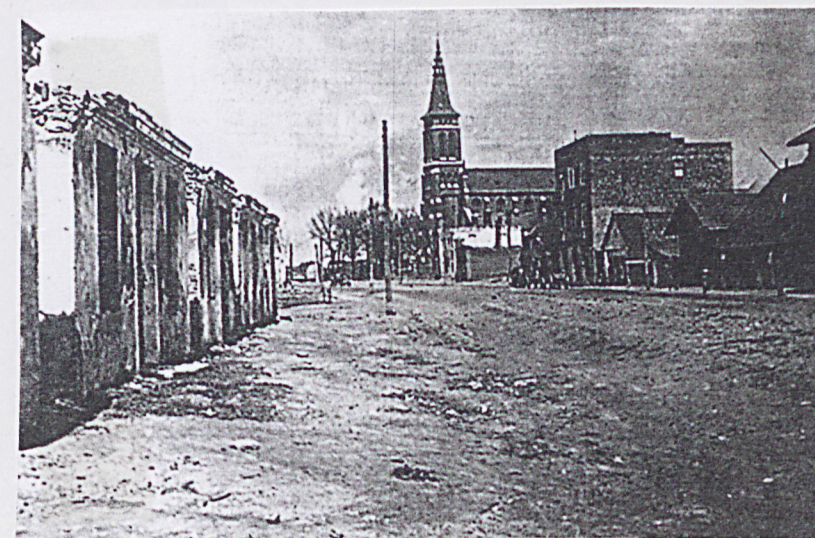
FOT. 2 Widok kościoła od strony południowej, stan, wrzesień 1939r.

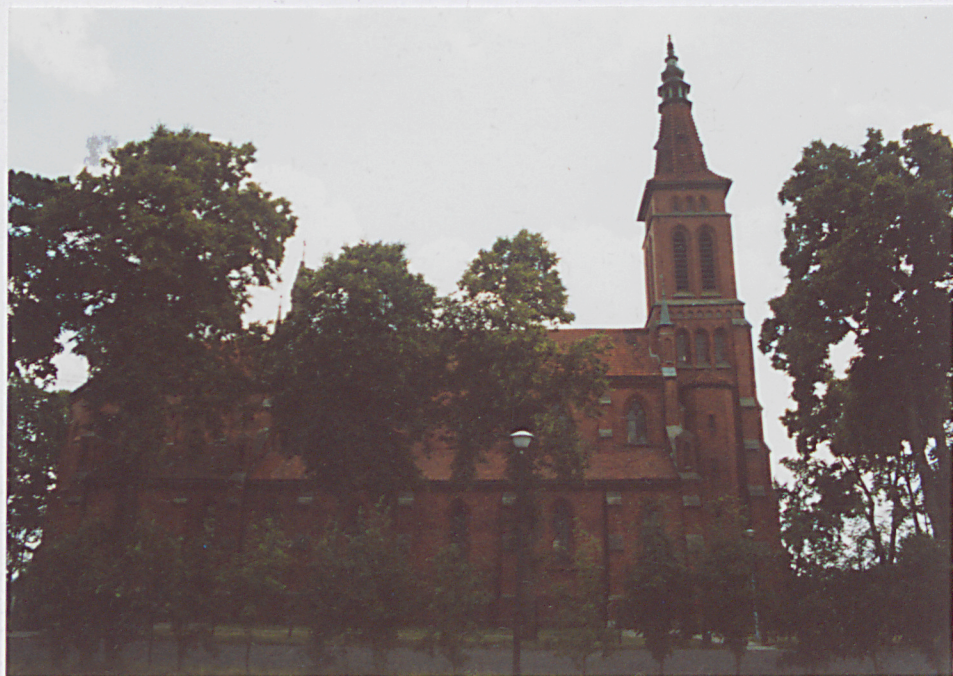
FOT. 3 Widok kościoła od strony północnej, stan lipiec 2003r.

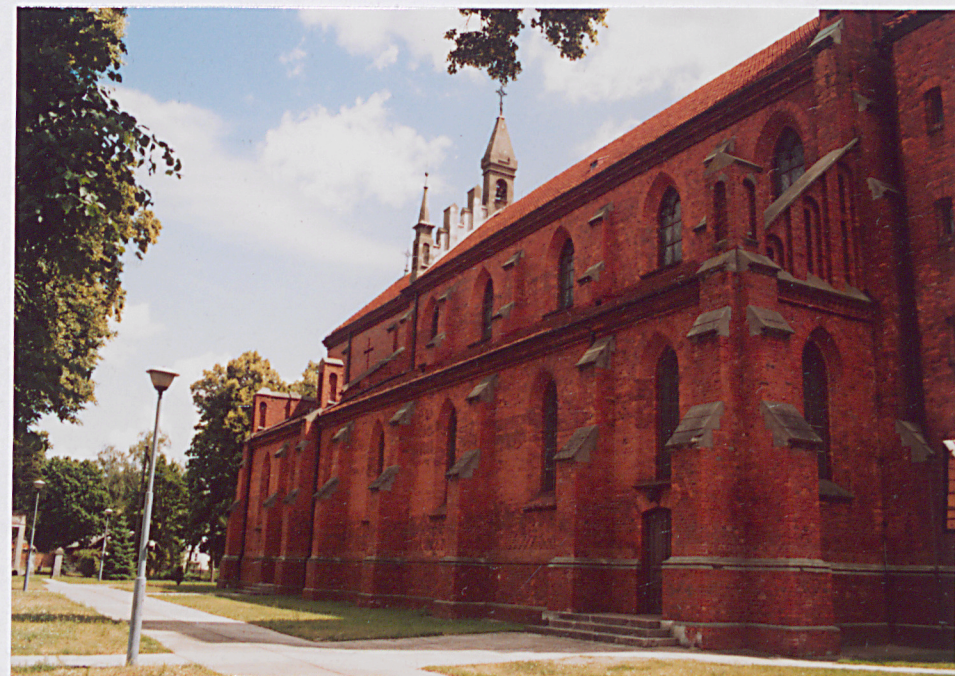
FOT. 4 Widok kościoła od strony północno - zachodniej, stan lipiec 2003r.

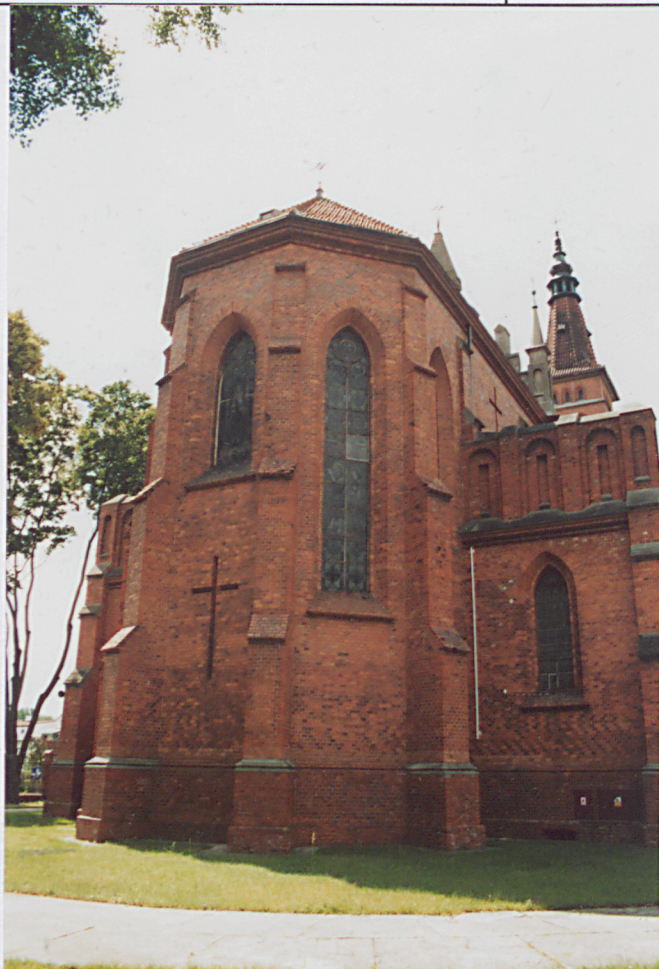
FOT. 5 Widok prezbiterium kościoła od strony wschodniej, stan lipiec 2003r.

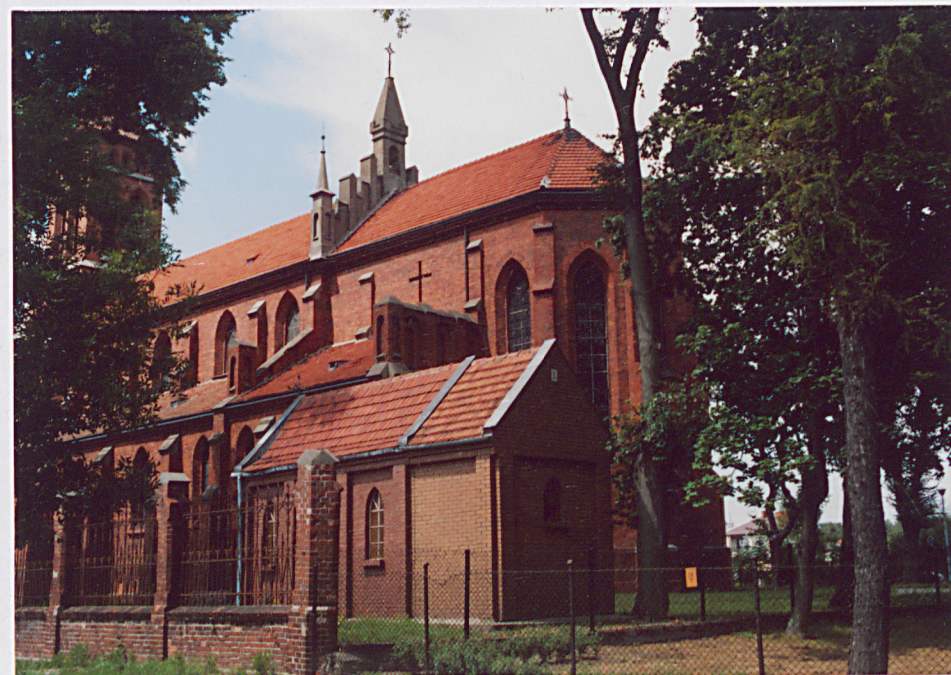
FOT. 6 Widok kościoła od strony południowo - wschodniej, stan lipiec 2003r.

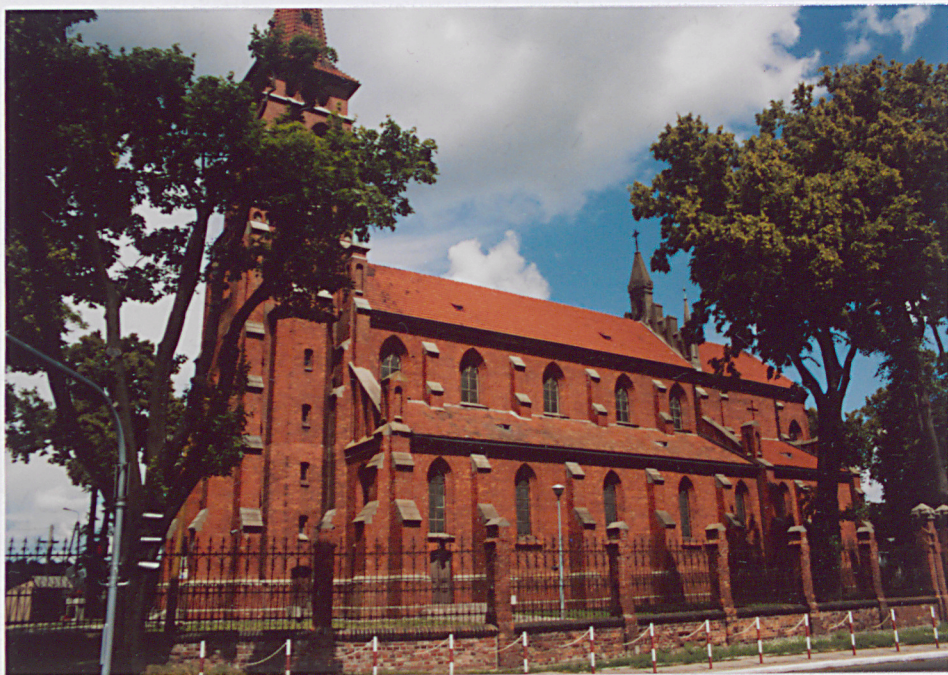
FOT. 7 Widok kościoła od strony południowej, stan lipiec 2003r.

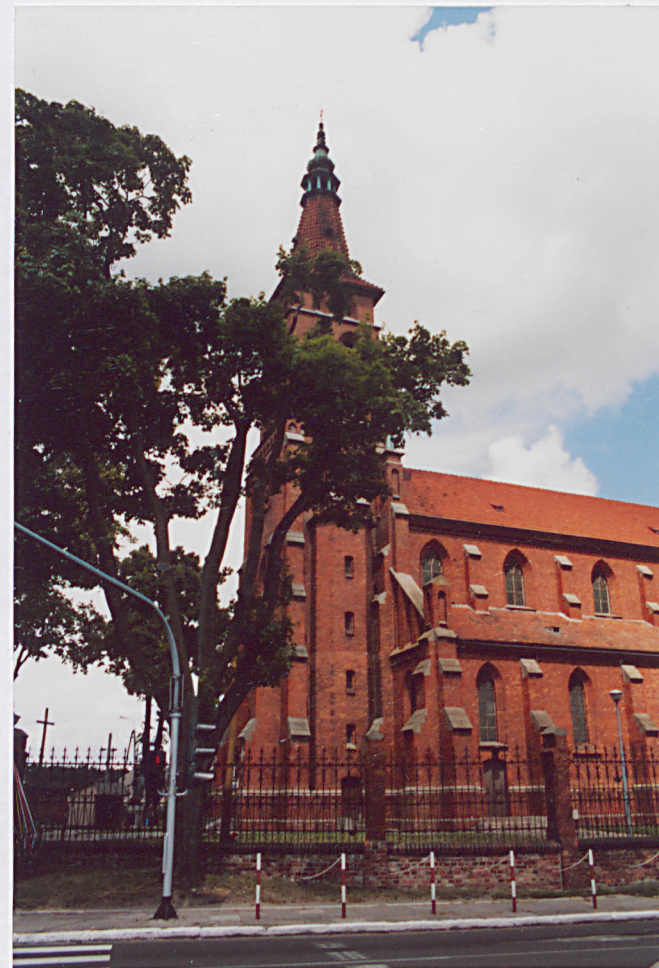
FOT. 8 Fragment kościoła od strony południowej, stan lipiec 2003r.

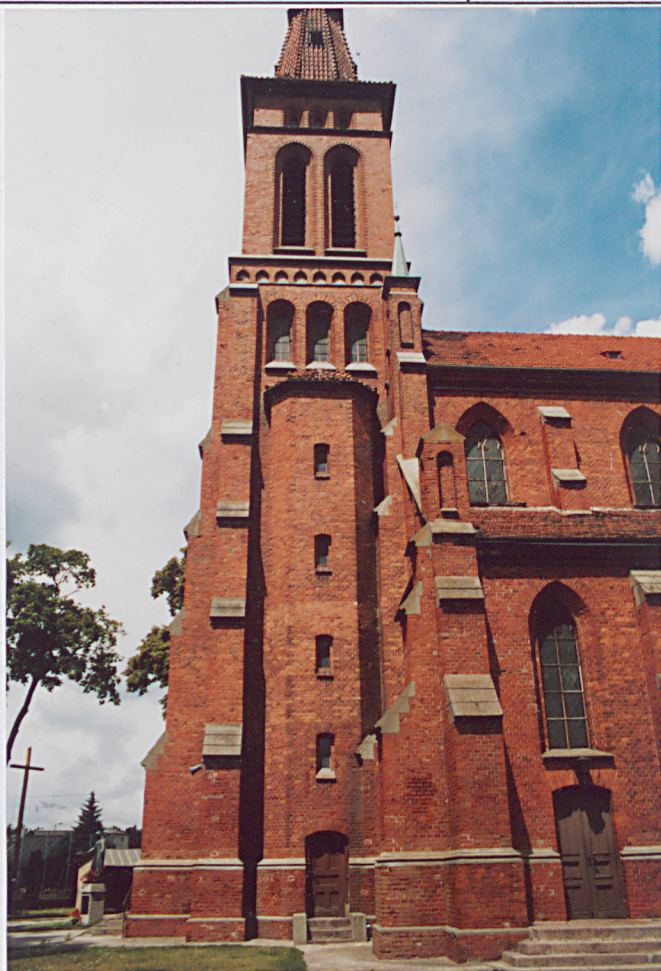
FOT. 9 Widok wieży kościoła od strony południowej, stan lipiec 2003r.

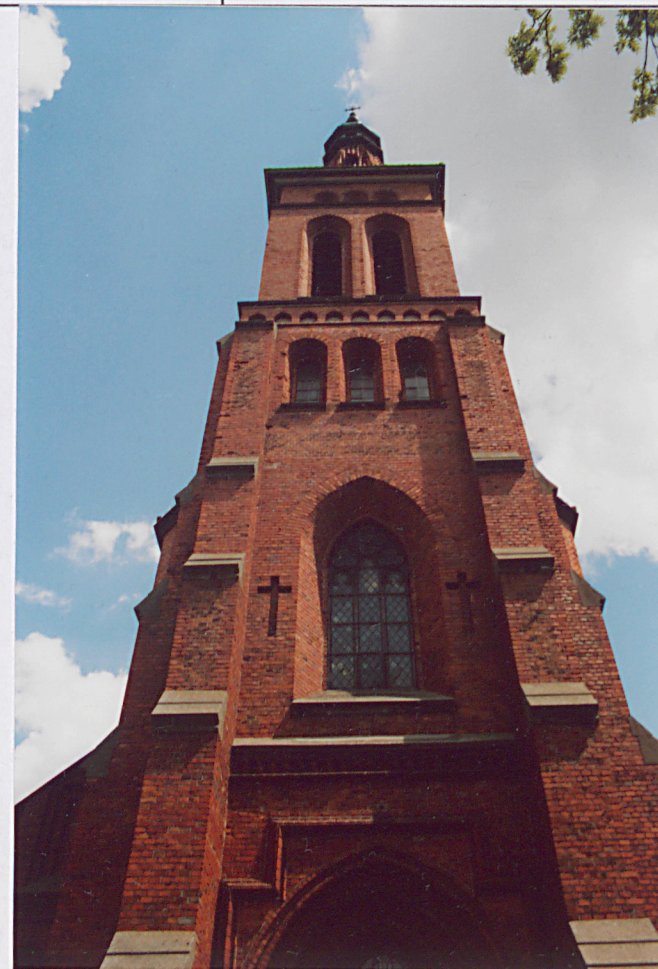
FOT. 10 Widok wieży kościoła od strony zachodniej, stan lipiec 2003r.

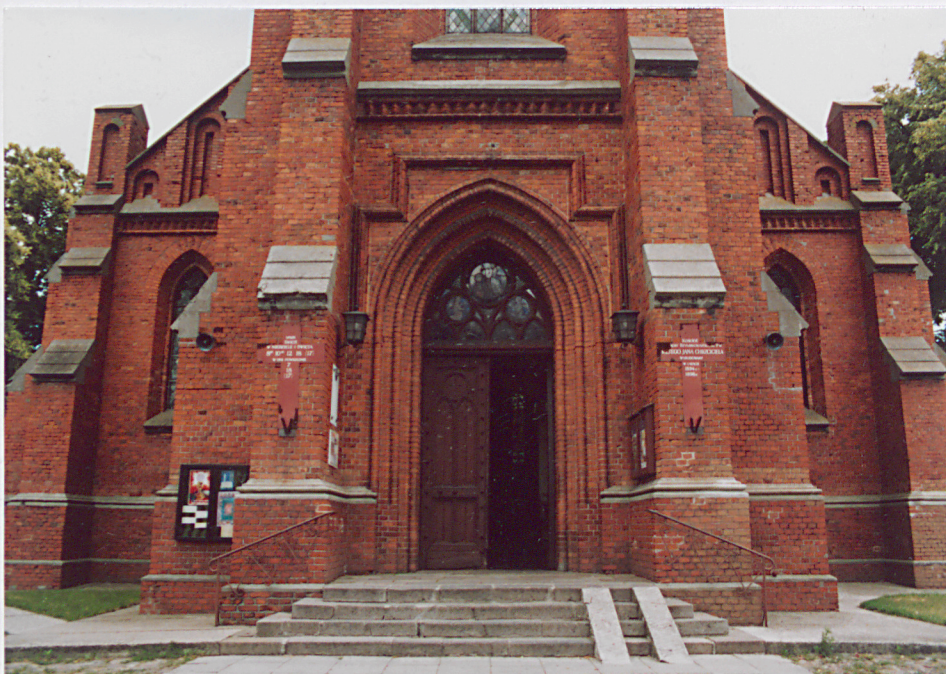
FOT. 11 Widok wejścia głównego do kościoła, stan lipiec 2003r.

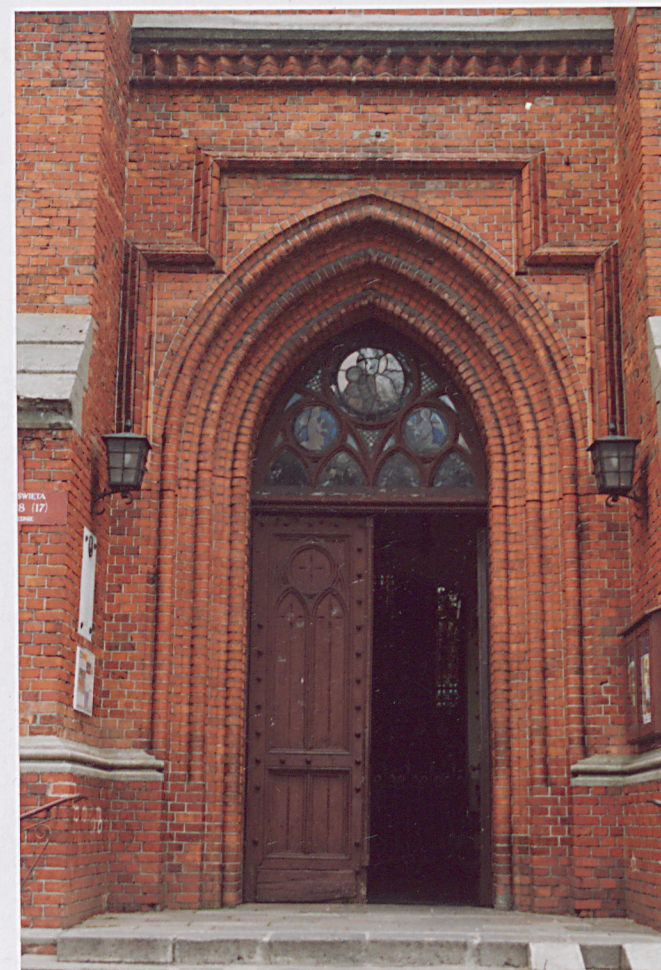
FOT. 12 Widok głównych drzwi wejściowych do kościoła, stan lipiec 2003r.

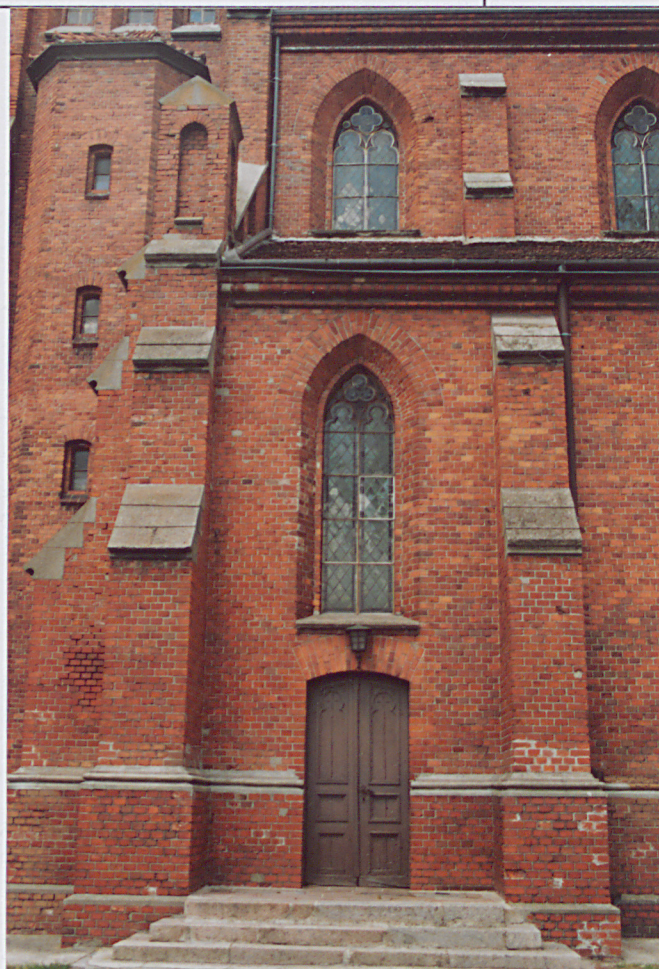
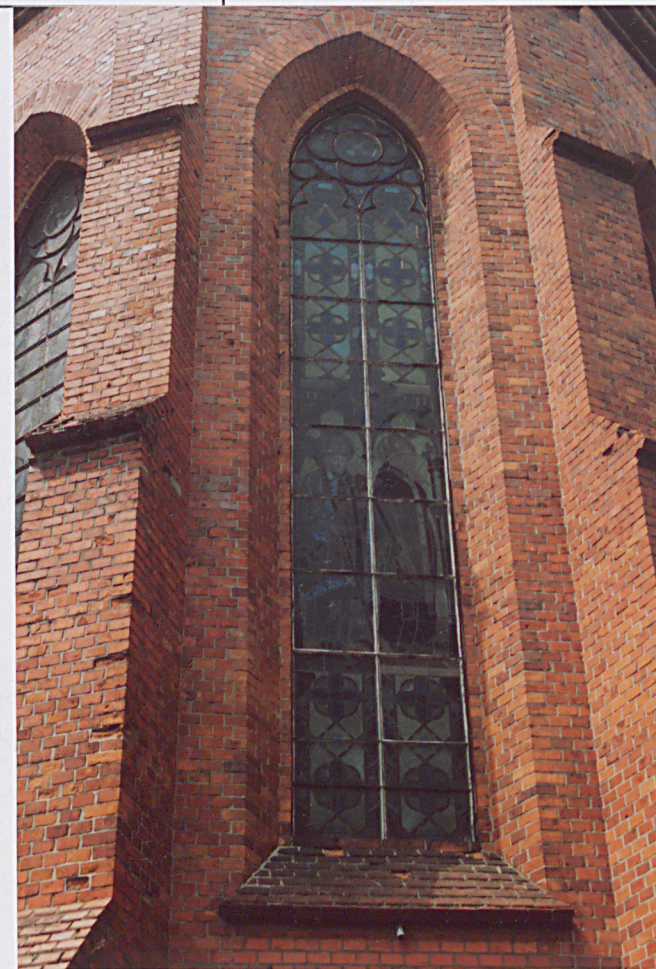
FOT. 13 Widok wejścia do nawy bocznej od strony południowej, stan lipiec 2003r.
FOT. 14 Widok okna w prezbiterium od strony wschodniej, stan lipiec 2003r.

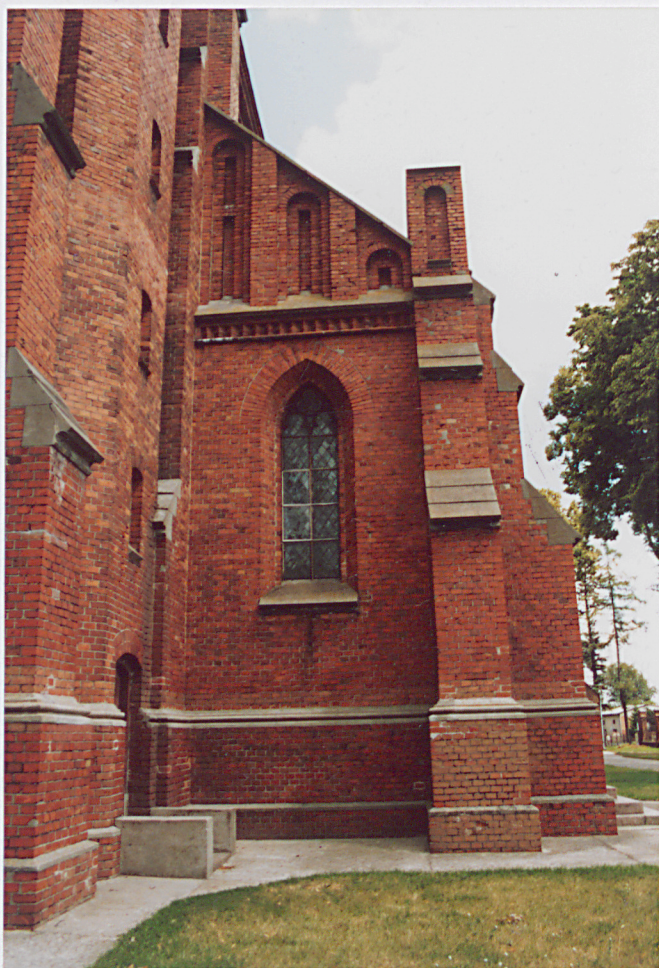
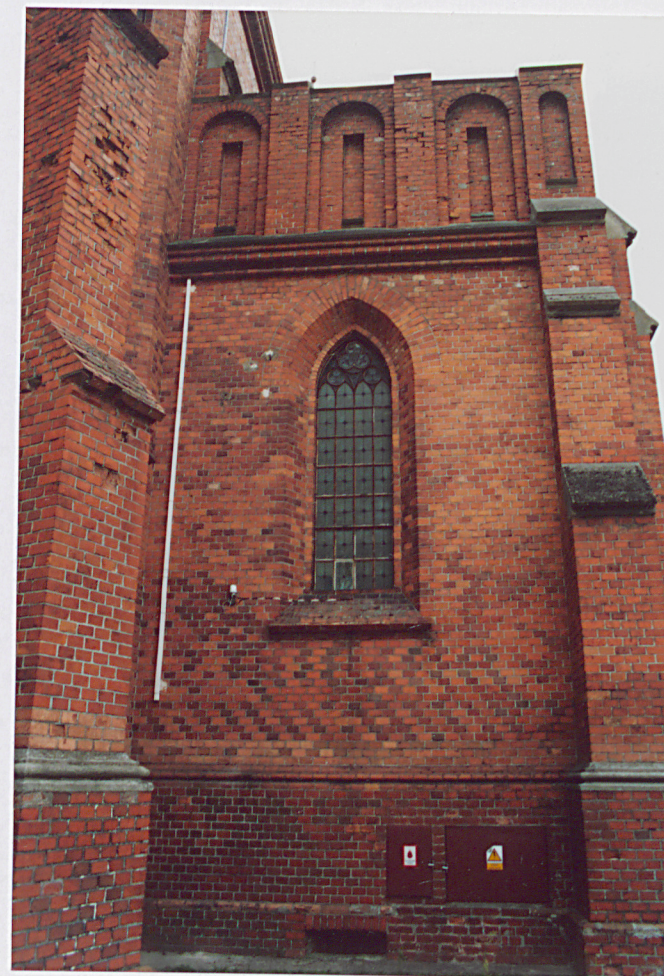
FOT. 15 Widok elewacji wschodniej północnej nawy bocznej, stan lipiec 2003r.
FOT. 16 Widok elewacji zachodniej południowej nawy bocznej, stan lipiec 2003r.

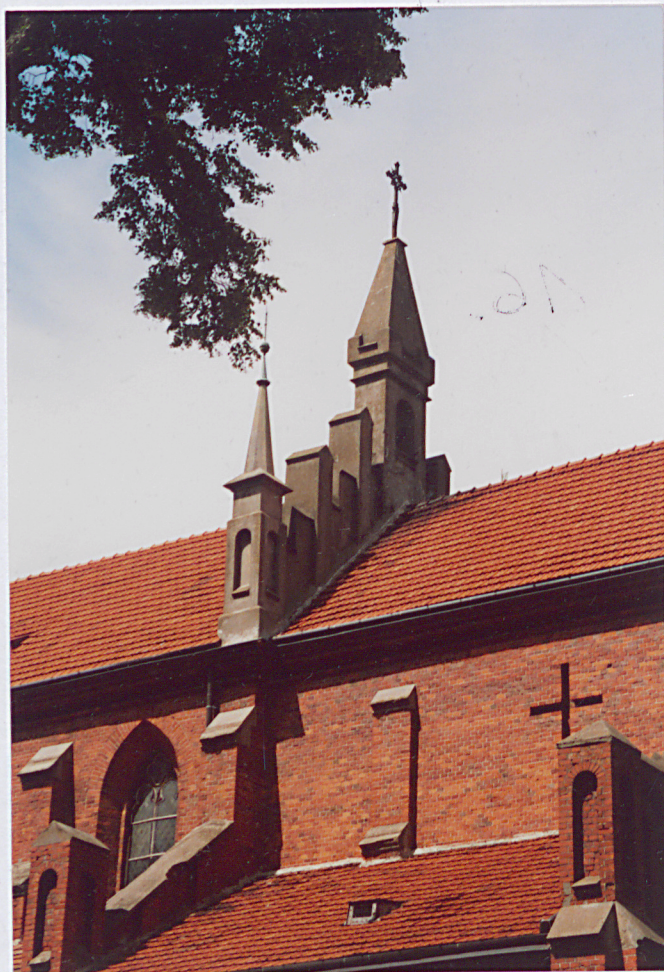
FOT. 17 Widok połaci dachu pomiędzy nawą główną a prezbiterium, stan lipiec 2003r.

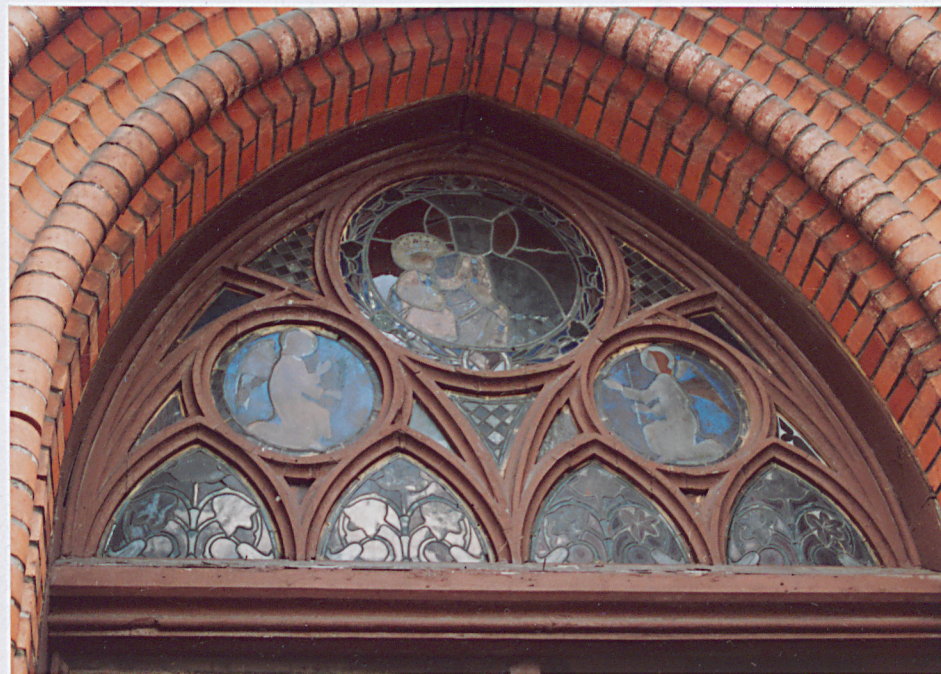
FOT. 18 Przeszkłone nadślepię nad wejściem głównym, stan lipiec 2003r.

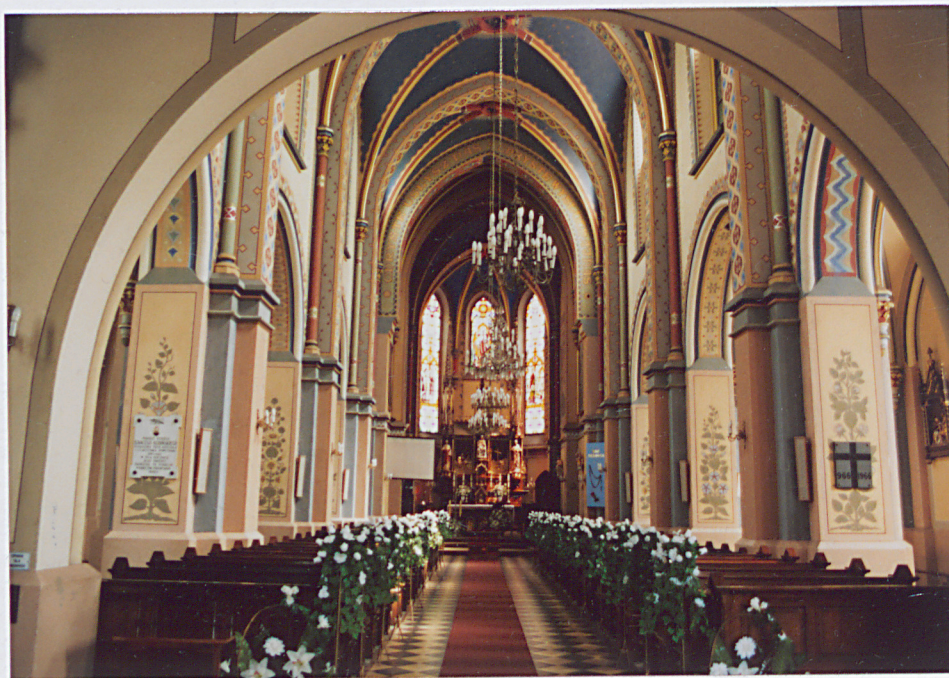
FOT. 19 Widok nwy głównej, stan lipiec 2003r.

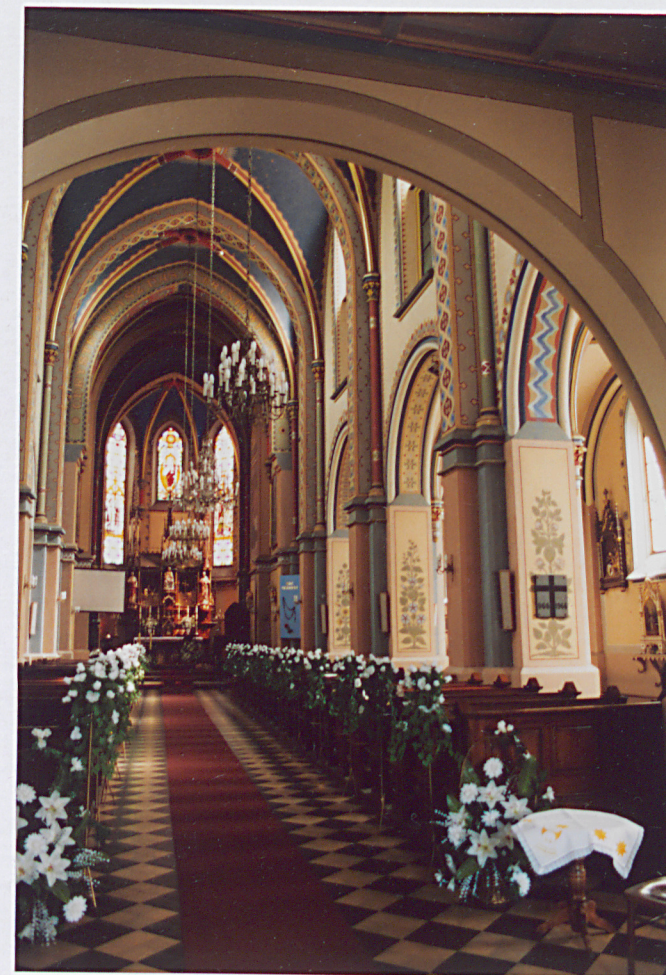
FOT. 20 Widok na południową nawę boczną, stan lipiec 2003r.

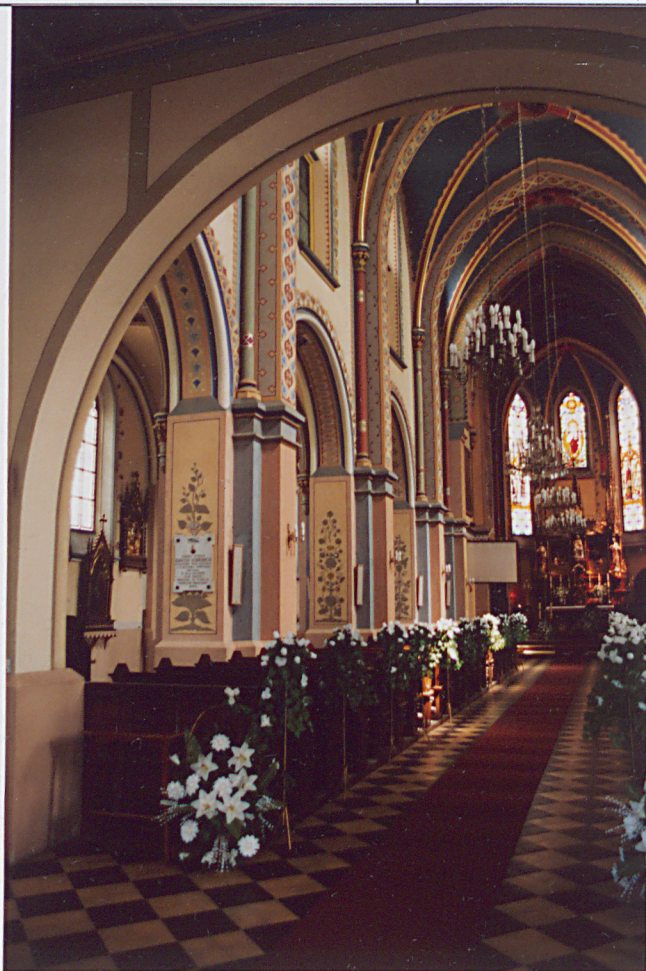
FOT. 21 Widok na północną nawę boczną kościoła, stan lipiec 2003r.

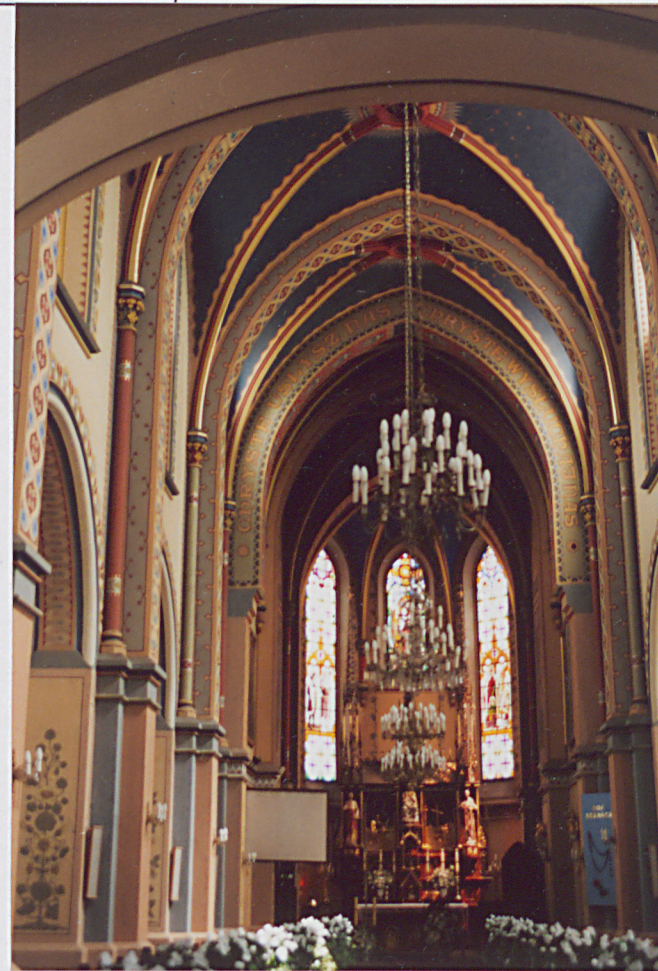
FOT. 22 Fragment sklepienia nad nawą główną kościoła, stan lipiec 2003r.

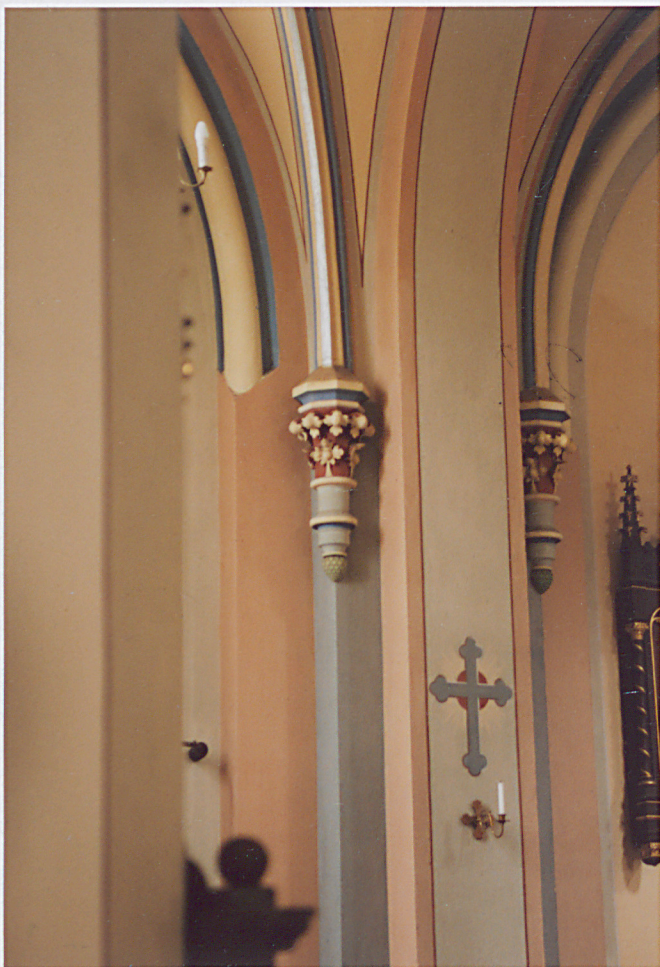
FOT. 23 Fragment słupka na jednym z wilałów północnych nawy głównej, stan lipiec 2003r.

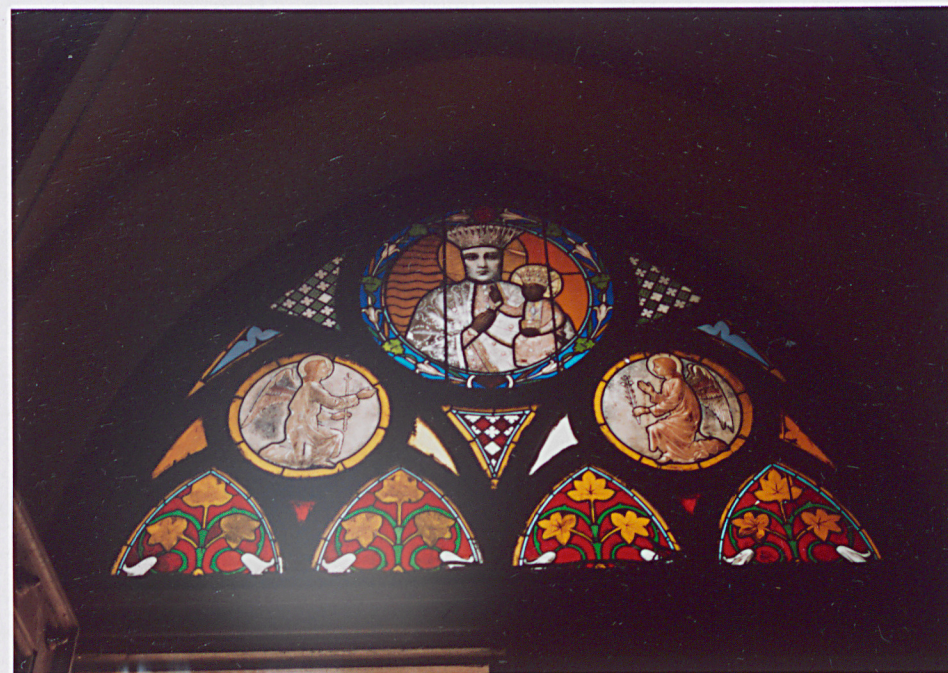
FOT. 24 Neogotycki witraż nad wejściem głównym, widok z kruchty, stan lipiec 2003r.

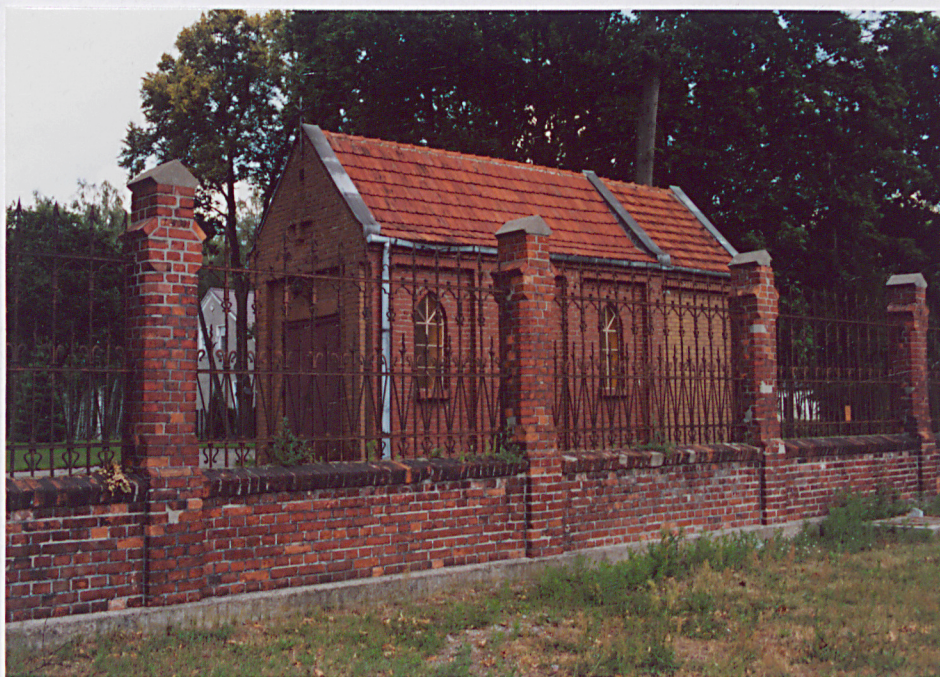
FOT. 25 Widok domu przedpogrzebowego od strony południowej, stan lipiec 2003r.
