OPOLSKIE

1. Obiekt zabytkowy

Losem - ul. Bracka 12

Nysa

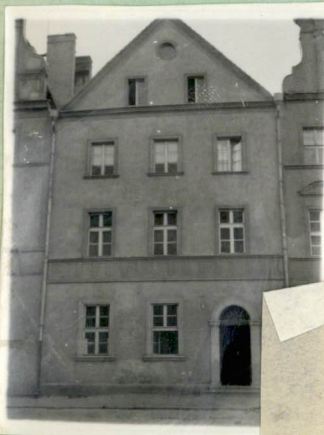
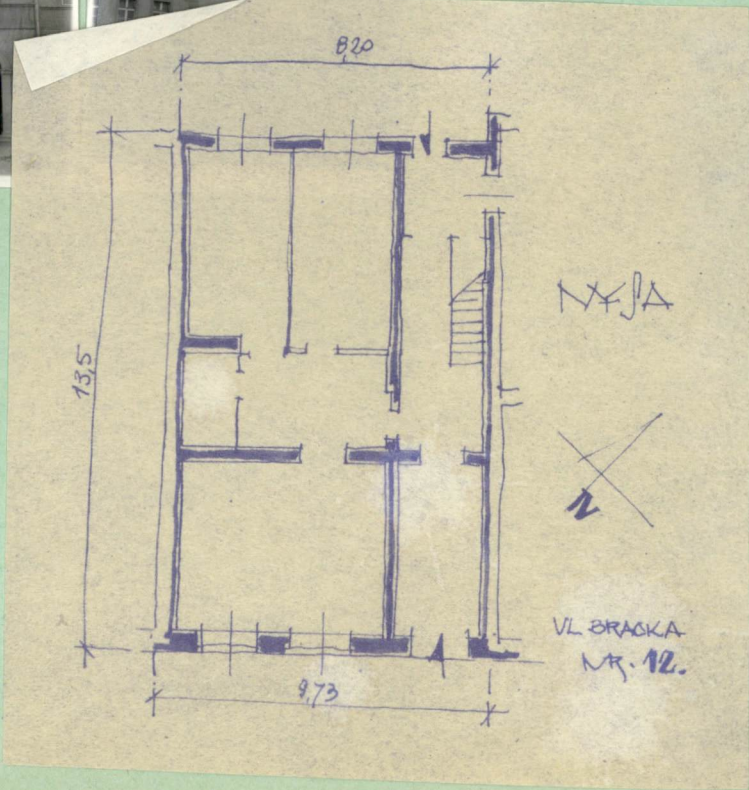
31. Szkic sytuacyjny, plan schematyczny, uwagi opisowe, fotografia

Obiekt zniszczony podczas działań wojennych
zabierającemu, a następnie w latach 1956-7 całkowicie
odbudowano. Wnętrze przy tym uległo
przebudowie zachowano jedynie elementy konstrukcyjne.
Budynki funkcjonowanie pełnowartościowy jest z sąsiedztwem
(nr 10)
