OPOLSKIE

1. Obiekt zabytkowy

DOM - ul Bohaterów Stalingradu 26 (Rynek)

Nysa

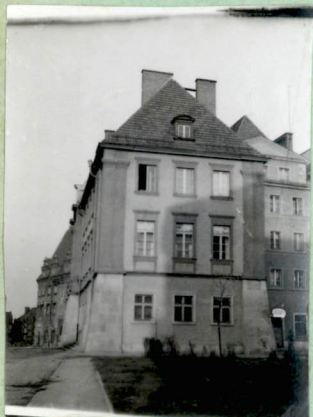
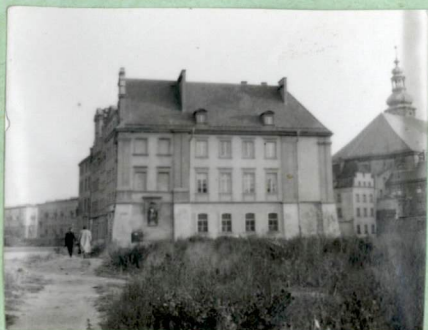
31. Szkic sytuacyjny, plan schematyczny, uwagi opisowe, fotografia

Obiekt niszczonej podłogi ścian wojennych, zaburzone, a następnie w latach 1956-7 odbudowane. Wnętrze uległo zupełnej przebudowie. Zachowane fragmenty piwnice i muru przydatne konstrukcyjne odnowione fasada uzyskała dodatkowy walec w postaci kolumn. Wstrząsanie elewacji płu na wys. 2,5 m od poziomu ulicy mającej się niby z roku 1672 r.
