1. Obiekt

S Z P I T A L U B O G I C H

D Ę B O W I E C

4. Adres

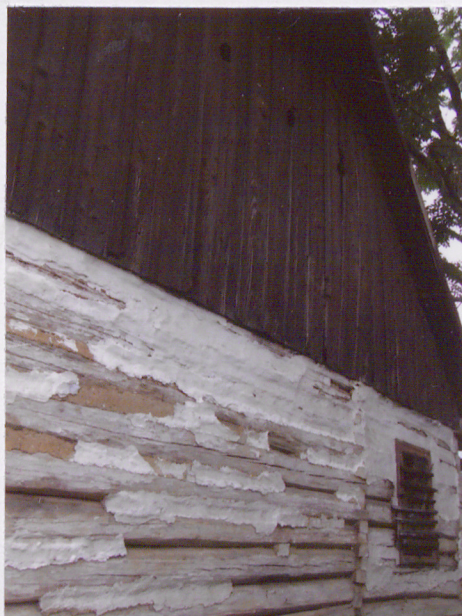
3.

Elewacja wschodnia z jednym oknem do pomieszczenia w tylnym traktcie. Okno prostokątne, czterodzielne, w profilowanej opasce. W zrębie widoczne czoła ostatków belek tworzących wewnętrzny podział. Szczyt dachu wgłębiony między połaciami, odeskowany pionowo na zakład; nadwieszony o grubość szalunku. Wysoko w szczycie trzy dymne prześwity w kształcie prostokąta zamkniętego u góry półkoliście.

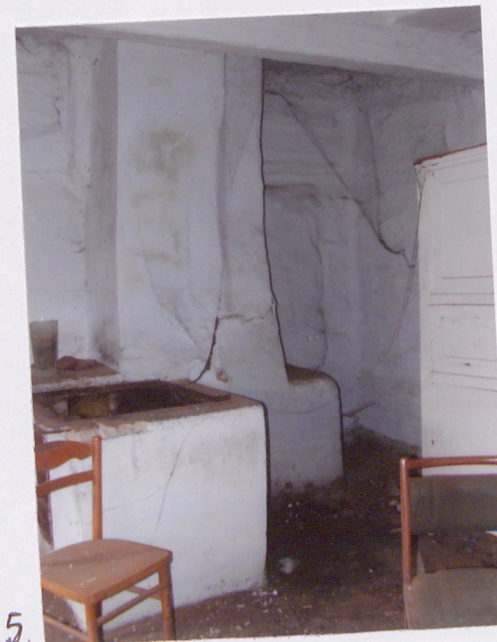
5.

Wnętrze. Stropy belkowe. W izbie południowo wschodniej piec kuchenny z kapą i zapiekiem. Drzwi do izby południowo wschodniej płycinowe (cztery pola), z kowalską klamką. Drzwi wejściowe z trzech desek, szpungowe.

20. Najpilniejsze postulaty konserwatorskie Oczyszczenie otaczającego terenu, odwodnienie przez uformowanie odpowiednich spadków. Spoinowanie podmurówki gliną zmieszaną z wapnem. Konserwacja pozostałych partii zrębu metodami flekowania, blatowania i ewentualnej wymiany całych elementów w najbardziej zniszczonych częściach. Rzeczywiste wypoziomowanie budynku. Remont i uzupełnienie brakującej stolarki i jej wyposażenia. Odtworzenie pieca z kapą według zachowanych fragmentów. Korzystne było by pokrycie dachu gontem.

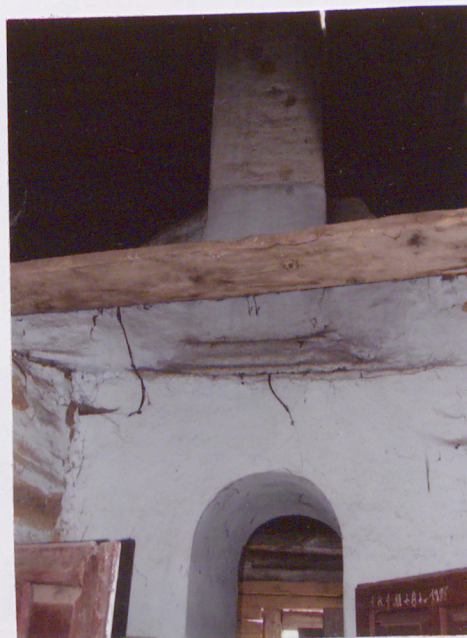
6.

Rzut. Na rzucie prostokąta, dwutraktowy, z sienią przelotową na osi. Na połączeniu traktów w sieni komin na półkolistej arkadzie.

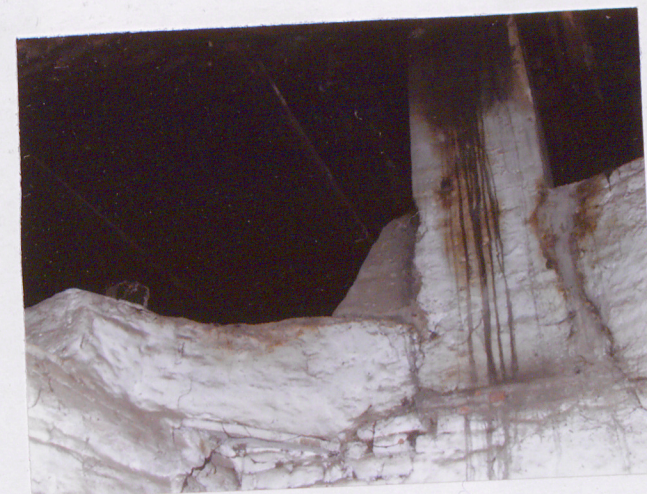
7.

Materiał, technika. Na podmurowaniu z kamienia ciosanego. Wtórnie założona izolacja pozioma z papy. Drewniany, konstrukcji zrębowej na jaskółczy ogon. Z zewnątrz szpary między belkami zalepione gliną. Ściany i stolarka bielone wapnem. Dach na więźbie jętowej, pokryty blachą. Komin na arkadzie z murowanymi z cegły, bielonymi przewodami bocznymi.

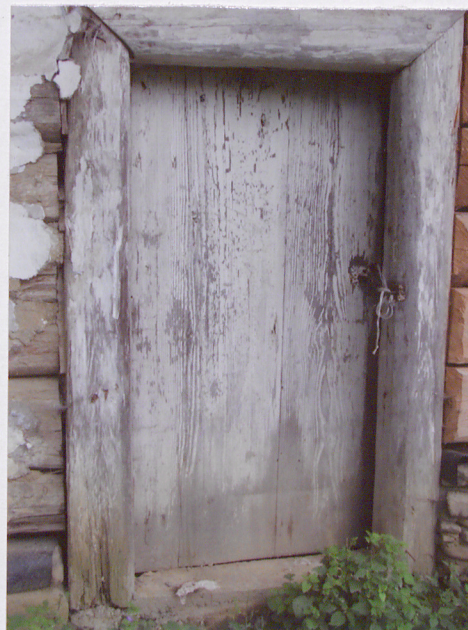
9.

Wyposażenie. Okna w profilowanych opaskach. W elewacji tylnej zachowane jedno okno, czterodzielne, dwukwaterowe. Wejście od tyłu w odrzwiach z belek, łączonych ukośnie, łączonych kołkami. Drzwi jednoskrzydłowe do sieni z obu stron, z trzech desek, szpungowe; szpungi profilowane. Przy tylnych drzwiach zachowana część drewnianego skobla. Na ścianie frontowej wisząca gablotka z figurą Chrystusa Ukrzyżowanego.

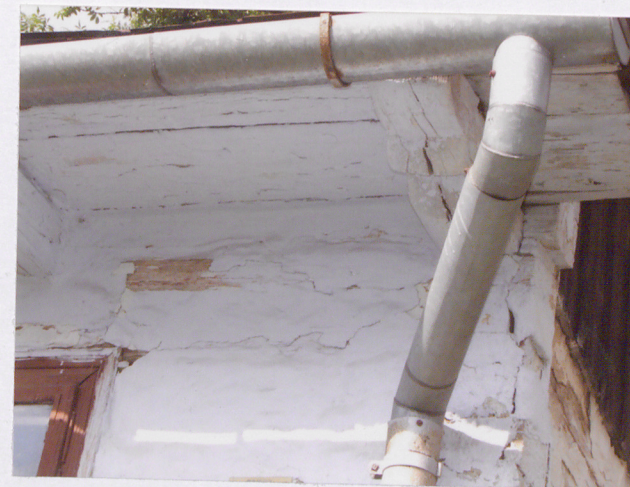
10.

Elewacja frontowa pięcioosiowa, z drzwiami na osi. Okapy podszalowane na ukośnie podciętych końcówkach belek stropowych. W narożu południowo wschodnim nie wydatny ryś. Nad drzwiami czterodzielne naświetle. Okna prostokątne, dwukwaterowe, czterodzielne, w opaskach profilowanych.

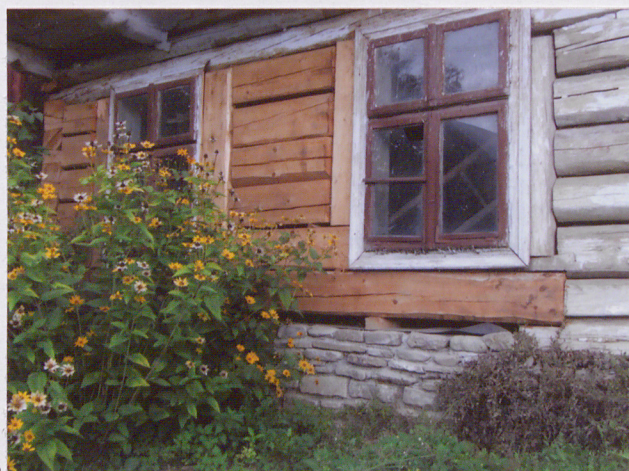
11.

14. Kubatura	15. Powierzchnia użytkowa	16. Przeznaczenie pierwotne	17. Użytkowanie obecne
215 m ³	102 m ²	dom ubogich, szpital ubogich	nie użytkowany
18. Prace budowlane i konserwatorskie, ich przebieg i dokumentacja (po 1945 r.) Remont prowadzony przez Urząd Gminy w 2004 r. – częściowa wymiana zrębu (za szerokie belki, zbyt wystające rysie); remont przerwany. Nowy zrąb słabo powiązany ze starymi ścianami.		19. Stan zachowania(fundamenty, ściany zewnętrzne, ściany wewnętrzne, sklepienia, stropy, konstrukcje dachowe, pokrycie dachu, wyposażenie i instalacje Wnętrze całkowicie zrujnowane: zerwane podłogi, zburzone piece, wnętrze zasypane gruzem i kawałkami drewna, częściowo zlikwidowana stolarka, osypująca się wyprawa ścian, uszkodzone zawiasy, klamki i skoble. Zrąb wymieniony po stronie zachodniej (ściana szczytowa oraz częściowo ściany dłuższe). Tu ślady podnoszenia budynku w celu wyrównania poziomu; do wymiany użyto belek o zbyt grubych przekrojach, co szczególnie razi w wymienionym rysiu. Zachowane drewno zrębu jest uszkodzone przez drewnojady i mechanicznie. Pokrycie blachą w dobrym stanie.
