2440
PODKARPACKIE

DOM MIESZKALNY - KAMIENICA, ul. Kasztelańska 6

Jarosław

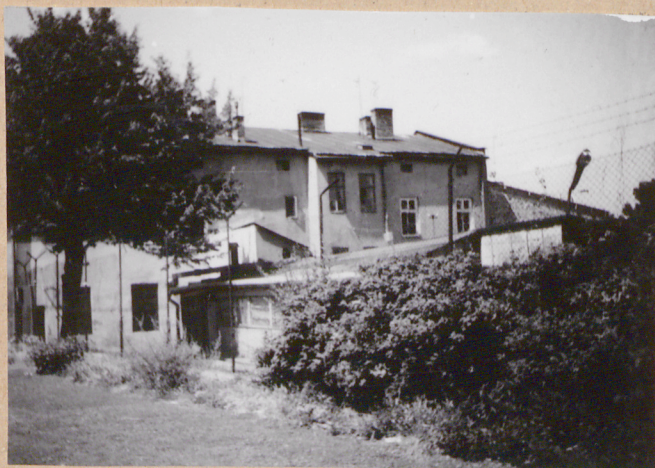
1. Elewacja tylna

Elewacja tylna - południowa - jest nieregularna bez dekoracji.

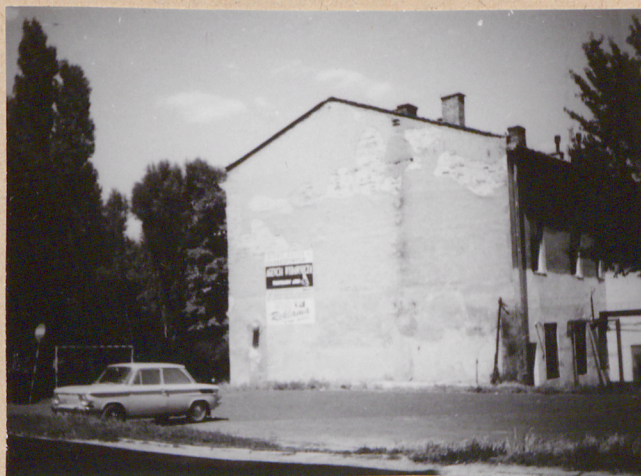
2. Elewacja boczna - zachodnia

Elewacje boczne - są bezokienne gładkie.
