BUDYNEK KLUBU SPORTOWEGO
„CZUWAJ”

1931-1934

PRZEMYŚL

Przemyśl, ul. 22 Stycznia 6

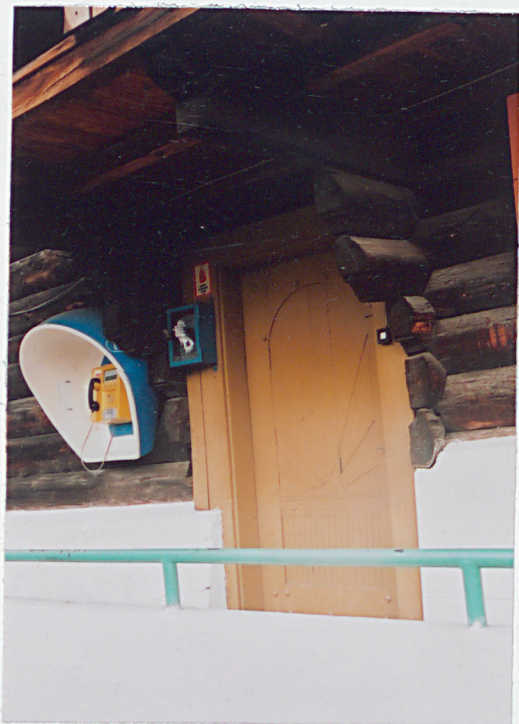
9.

- 1 - Widok ogólny od pd.-zach.
- 2 - Elewacja zachodnia
- 3 - Elewacja zachodnia od ulicy
- 4 - Widok od południa z boiska piłkarskiego
- 5 - Widok od południowego wschodu
- 6 - Widok j.w. zbliżenie
- 7 - Wejście zachodnie
- 8 - Szczyt nad elewacją południową
- 9 - Rysie przy wejściu zachodnim
- 10 - Gniazda ślepych ostatków w południowej ścianie
- 11 - Latarnia wieżyczki i komin
- 12 - Fragment drzwi we wnętrzu o łuku wiązonym na kozieratkę
- 13 - Brama wejściowa na stadion

20. Najpilniejsze postulaty konserwatorskie Konieczna i pilna ekspertyza mykologiczna, następnie dezynsekcja i ewentualna wymiana części budulca zaatakowanej przez spuszczela. Usunięcie powłok szpecących i niekorzystnie wpływających na zachowanie budulca, zwłaszcza okładzin gipsowych na słupach podpierających schody, oraz oczyszczenie ocementowanych kamiennych wątków. Przeprowadzenie badań architektonicznych może wyjaśnić jaki był pierwotny przebieg schodów i oryginalny układ komunikacyjny budynku.
