POMORSKIE

Kamienica, LAWENDOWA**1 II**

MIASTO**GDAŃSK - GŁ.M.**3. Wiek
XVII4. Styl
Renesans5. Kubatura m³
14006. Powierzchnia w m²
a) zabytkowa: **116** b) użytkowa: **116**

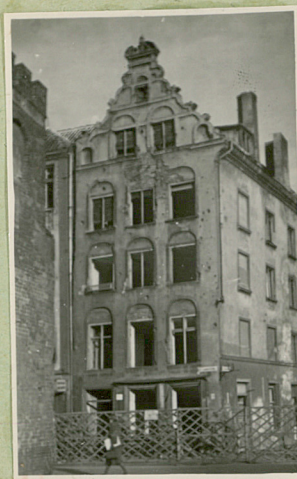
elew. frontowa.

niezniszczony**uszkodzony - wyboczenie części ścian zewnętrznych, częściowe zniszczenie stropów, konstr. dachowej oraz schodów, zniszcz. wyposaż. wnętrza i ścian działowych.****40%**

Odbudowana na zmienionym murze.
 Stychylenie z pionu ściany muru, zostało
 zrehabilitowane przez postawienie trzech wzm.
 ścian poprzecznych i założeniu opasek
 żelbetowych między każdą kondygnacją.
