KARTA EWIDENCYJNA ZABYTEKÓW ARCHITEKTURY I BUDOWNICTWA

BUDYNEK ZAKŁADÓW CHEMICZNYCH RÜTGERSA

GLIWICE

ul. Sikorskiego 103
44-103 Gliwice

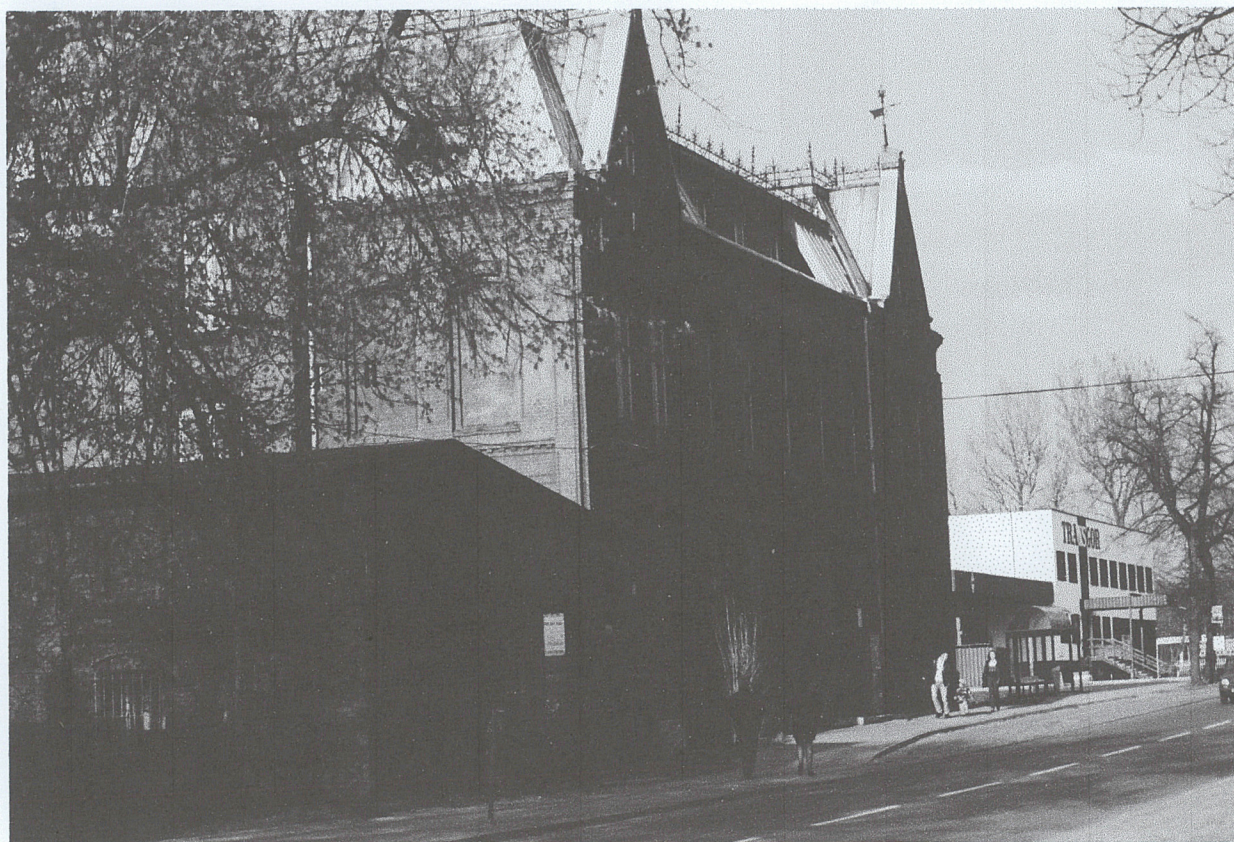
Stan obiektu w roku 2000

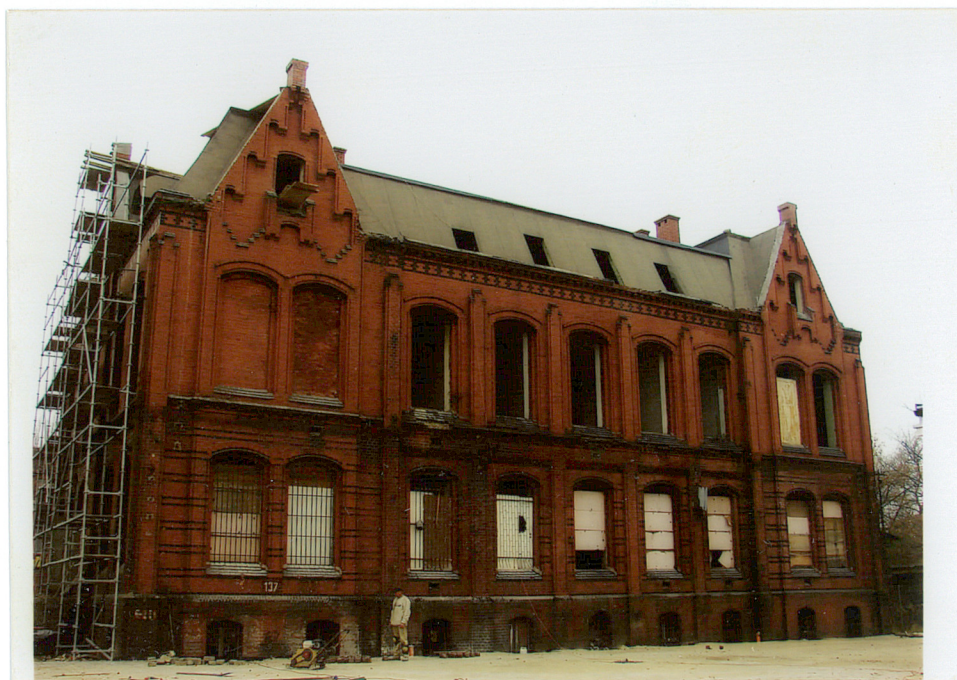
1. Elewacja północna
2. Elewacja zachodnia
3. Ryzalit elewacji północnej
4. Zamurowane wejście główne na osi fasady
5. Balkon poddasza od strony fasady
6. Facjata
7. Okno piwnicy z oryginalną kratą
8. Korytarz pierwszego piętra i klatka schodowa
9. Schody – detal
10. Częściowo zamurowane przejście z korytarza na klatkę schodową
11. Ściana konstrukcji szkieletowej na poddaszu
12. Poddasze
13. Zachowany fragment kutych ozdób dachu
14. Oryginalna podłoga
