CECHOWNIA

BYTOM

Ul. Chorzowska 12

1. Miejscowość	2. Obiekt (nazwa jak w karcie)	3. Zawartość wkładki (nazwa materiału uzupełniającego)
BYTOM UL. CHORZOWSKA 12	CECHOWNIA W ZESPOLE KOPALNI WĘGLA KAMIENNEGO „ROZBARK”	c.d. pkt. 13 OPIS c.d. pkt. 11 RZUT

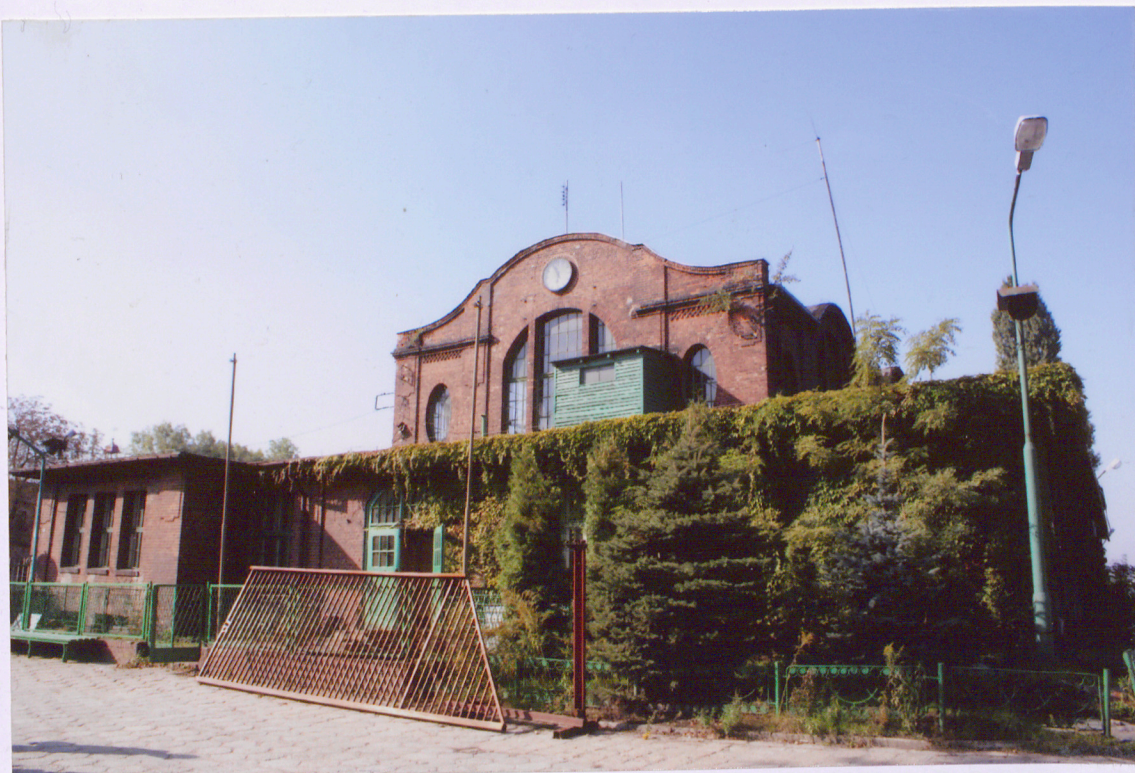
Fot. 2 Fasada.

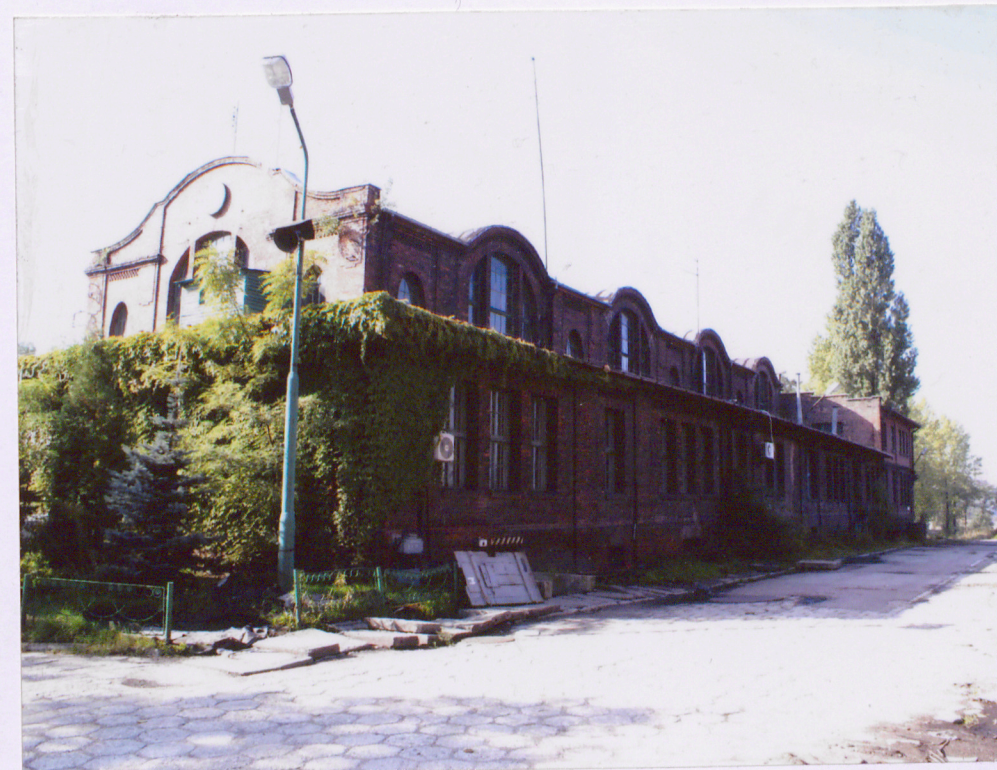
Fot. 3 Widok od strony północno-wschodniej.

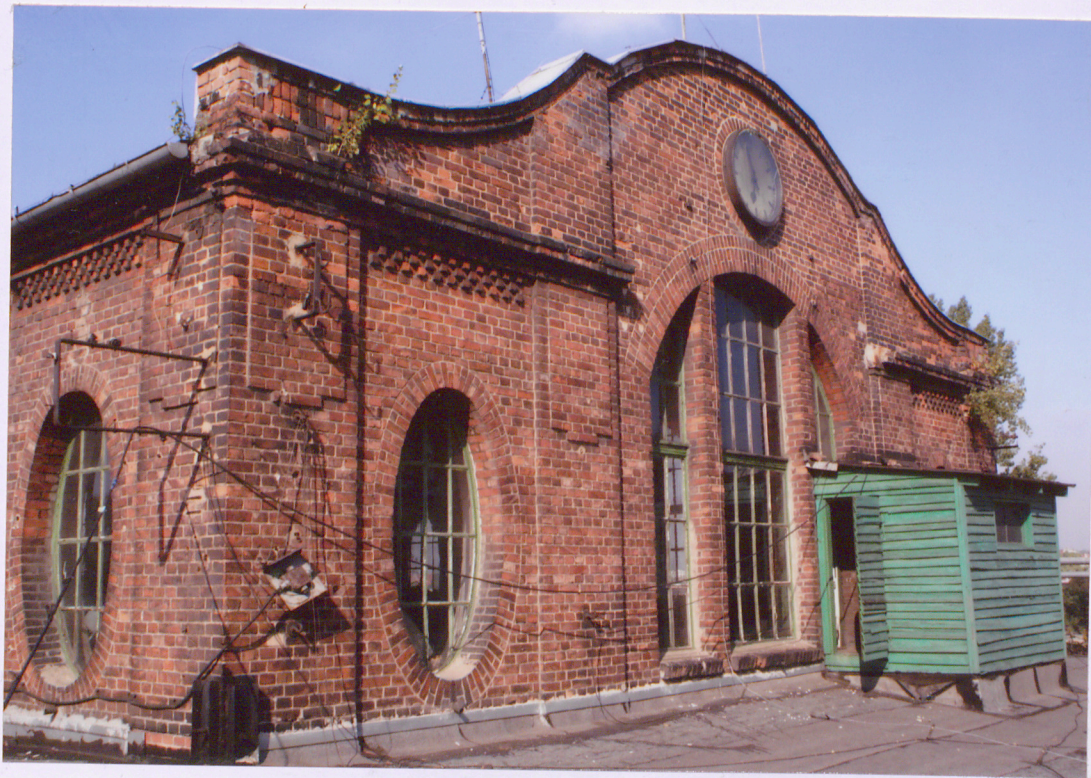
Fot. 4 Ściana szczytowa fasady.

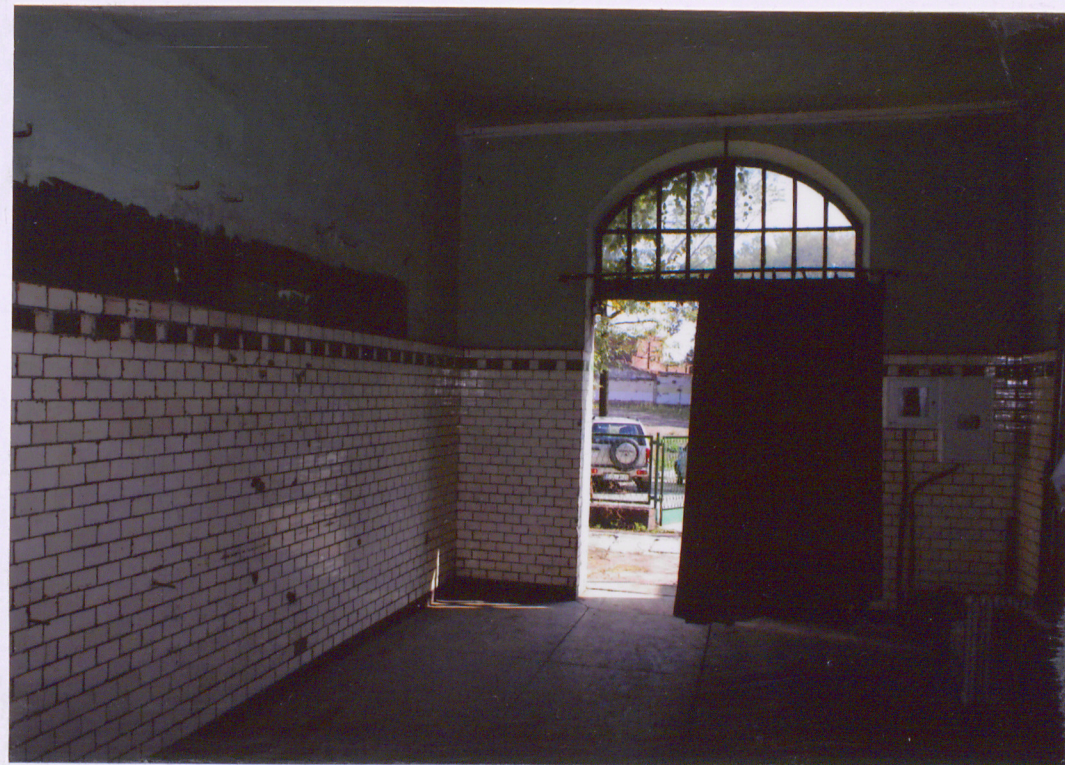
Fot. 5 Sien.

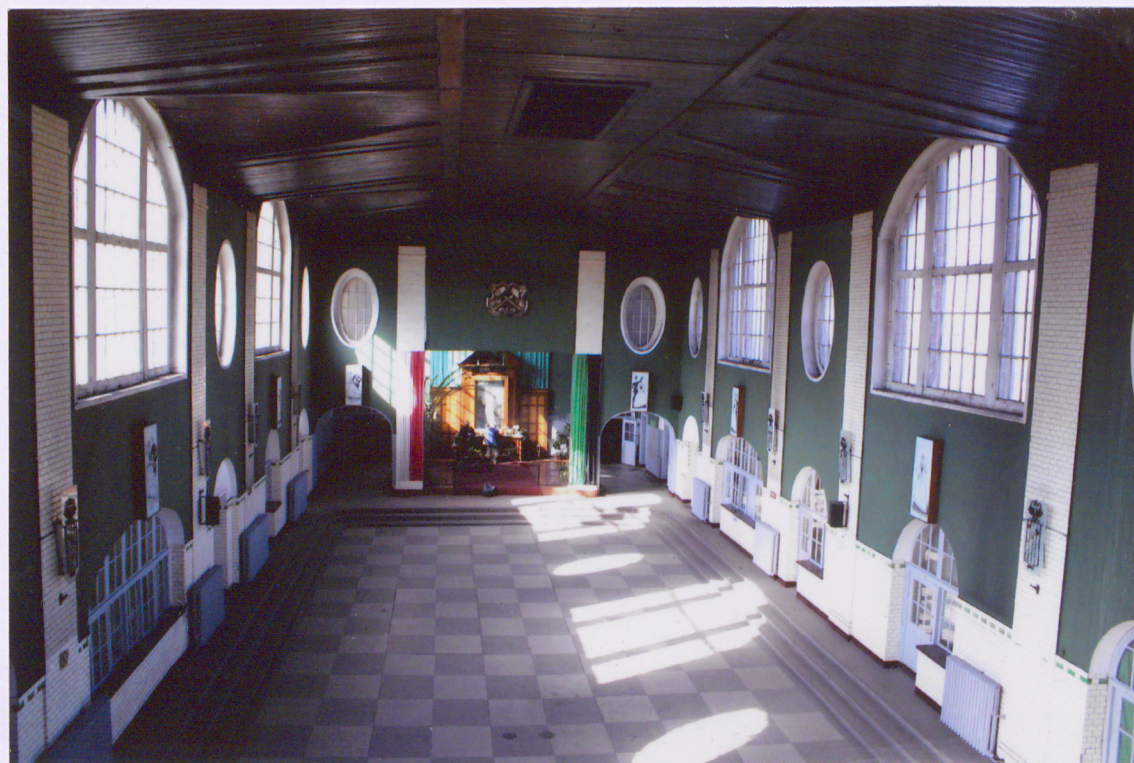
Fot. 6 Sala zborna – widok z chóru.

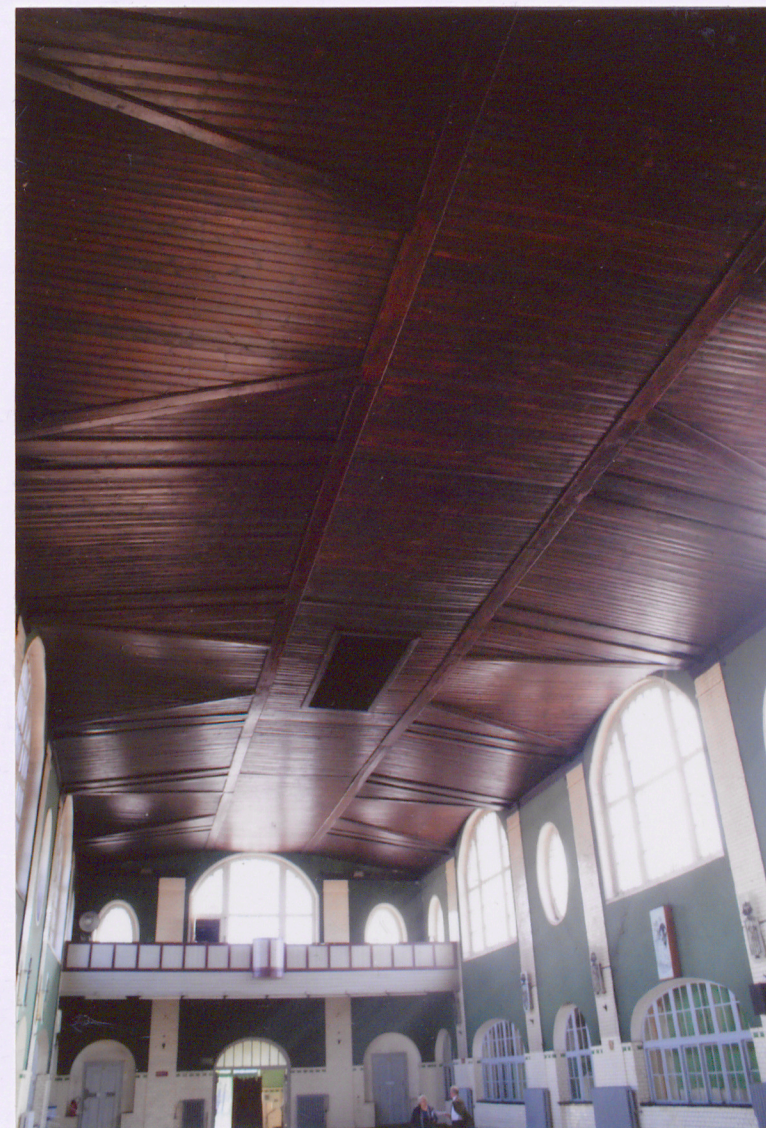
Fot. 7 Sala zborna – widok na chór.

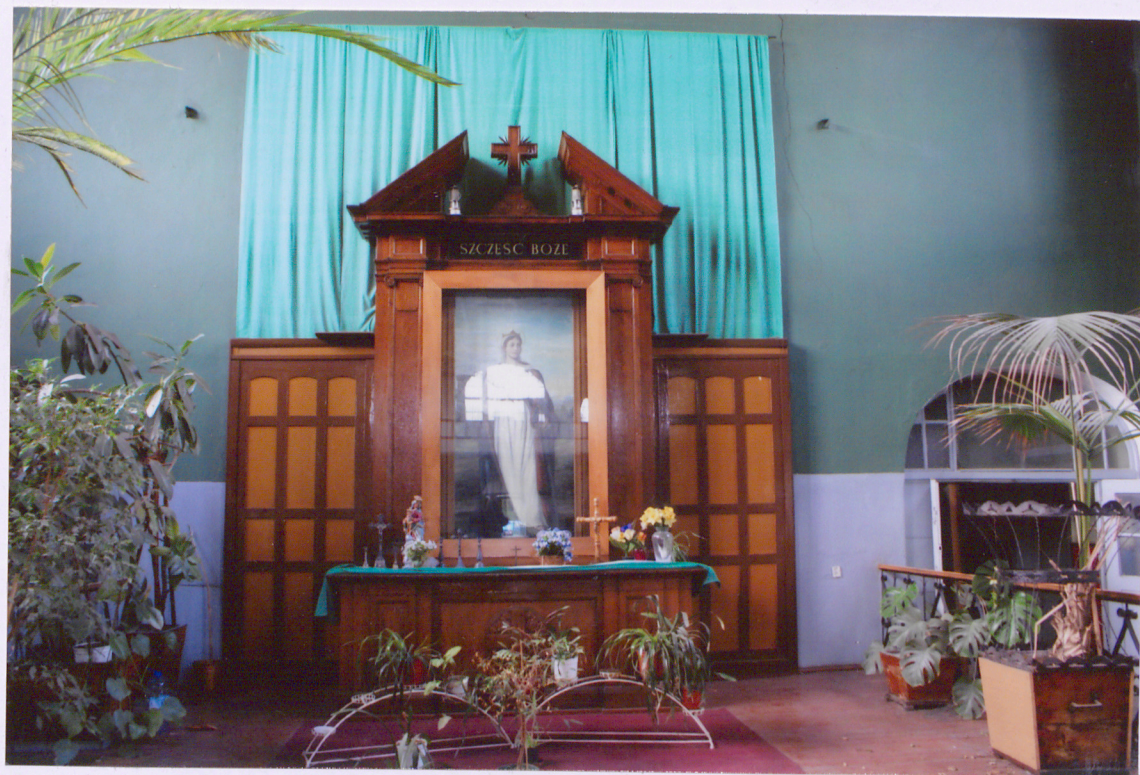
Fot. 8 Ołtarz.

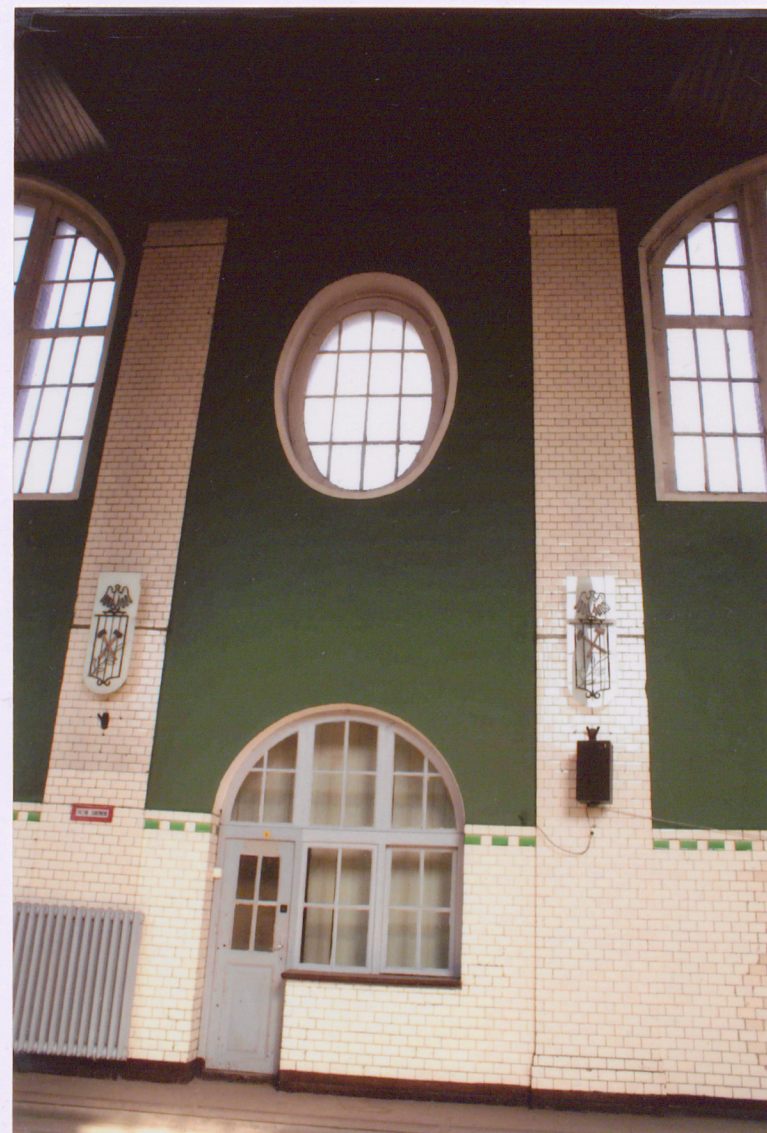
Fot. 9 Artykulacja ścian – okna i wejścia do pomieszczeń biurowych.

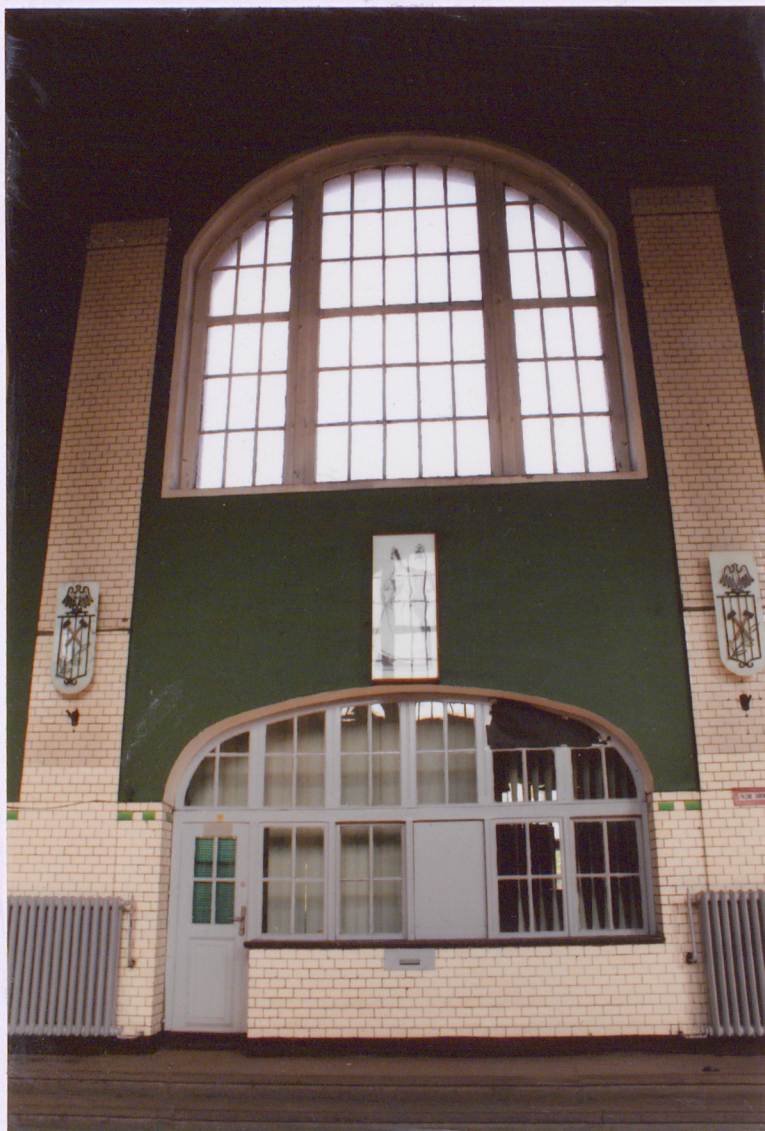
Fot. 10 Artystyczna artystyka – okna i wejścia do pomieszczeń biurowych.

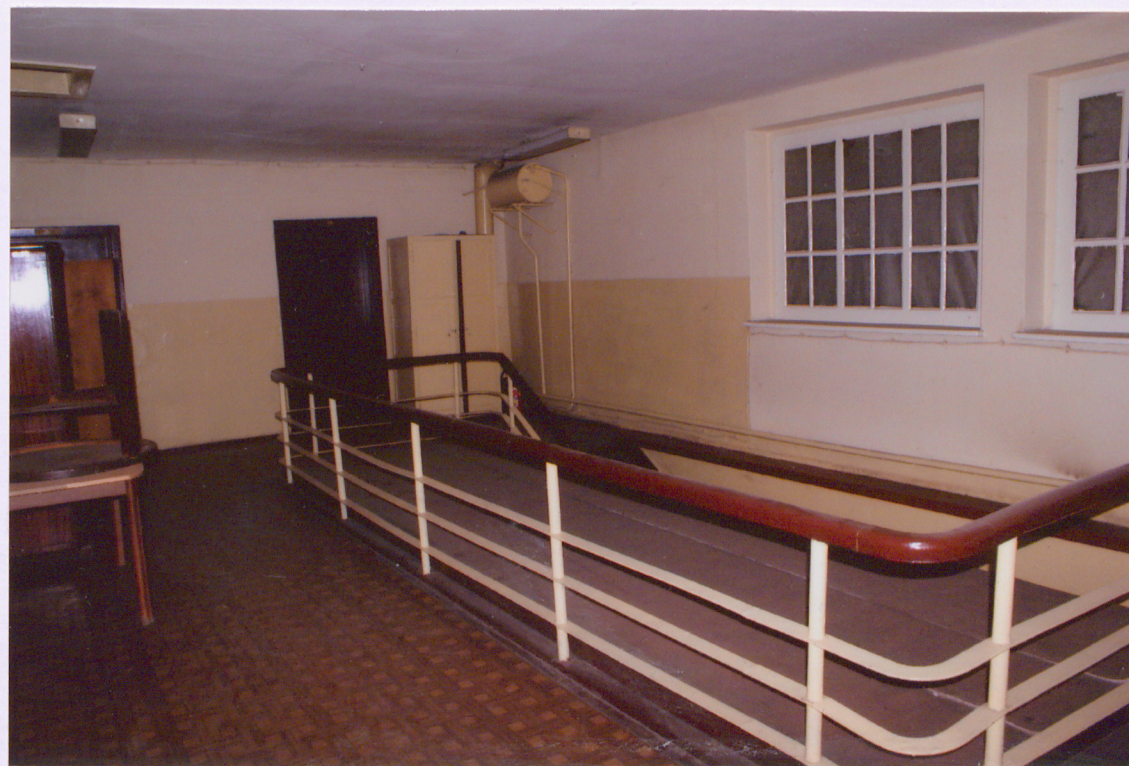
Fot. 11 Klatka schodowa w części zachodniej.

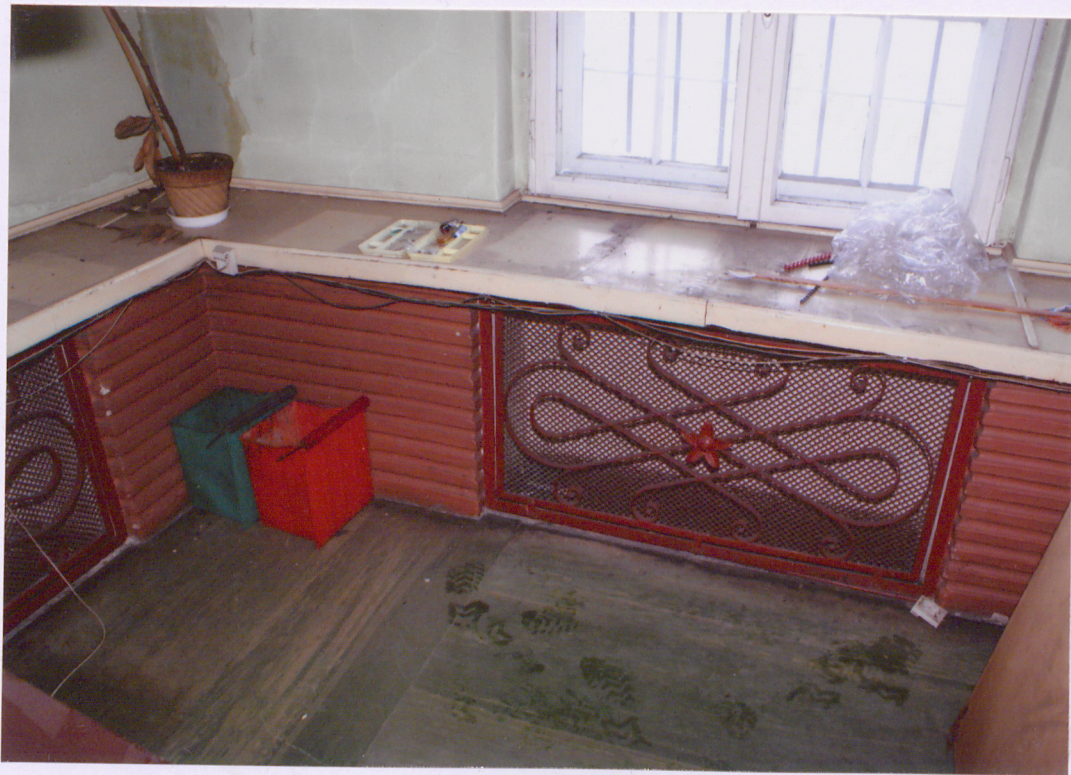
Fot. 12 Kratownica na kaloryfery.

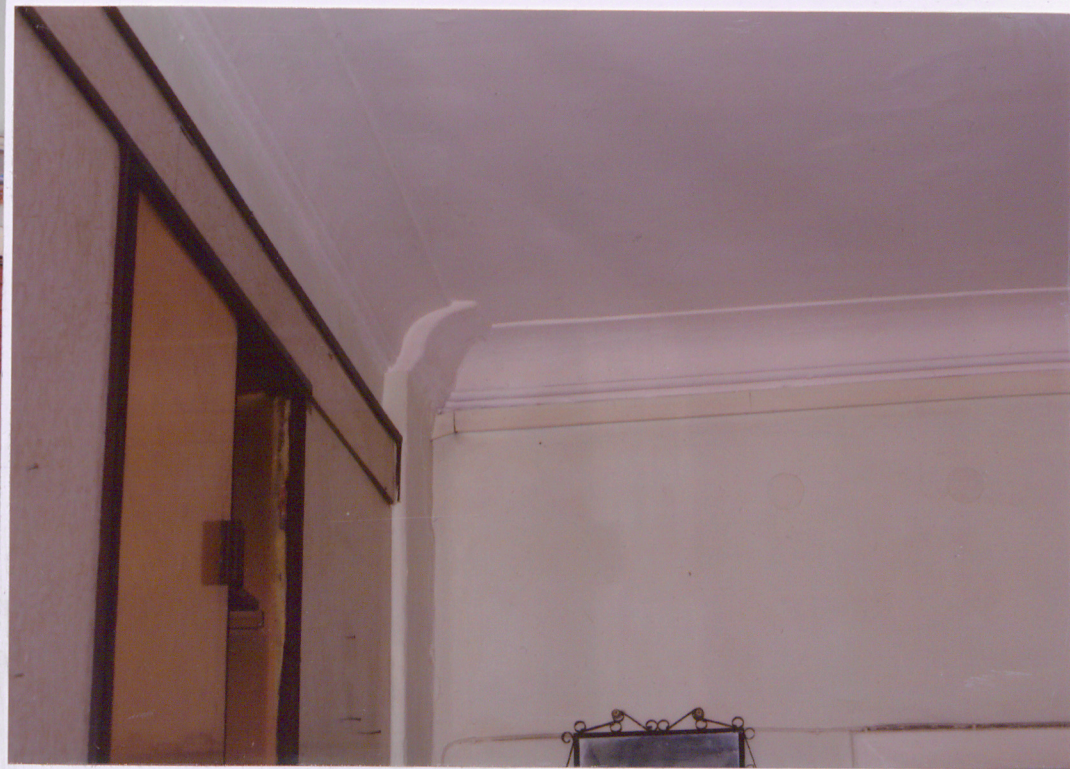
Fot. 13 Fasety w pomieszczeniach biurowych.

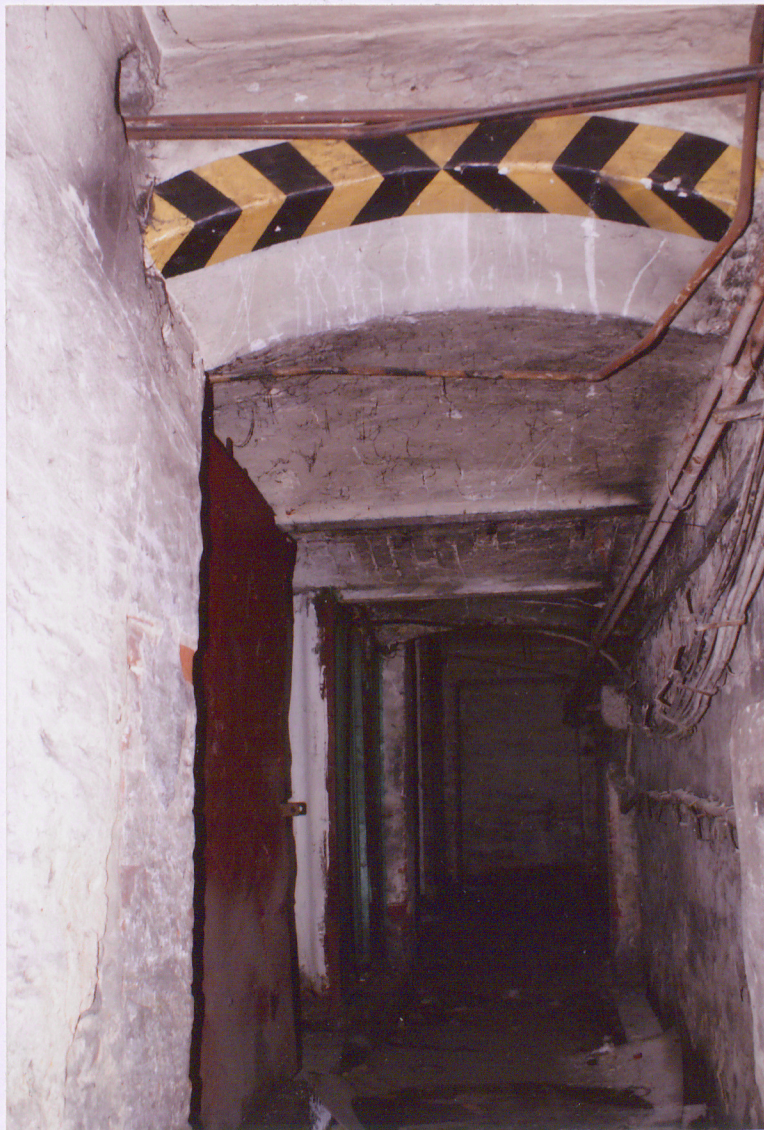
Fot. 14 Korytarz piwnic.

20. Najpilniejsze postulaty konserwatorskie  <p>Uprzątnąć piwnice. Obiekt przekazać w użytkowanie. Opracować szczegółowy program prac konserwatorskich na podstawie badań technicznych i konserwatorskich. Opracować plany adaptacji i użytkowania budynku. Koniecznie zachować pierwotny charakter budynku.</p>

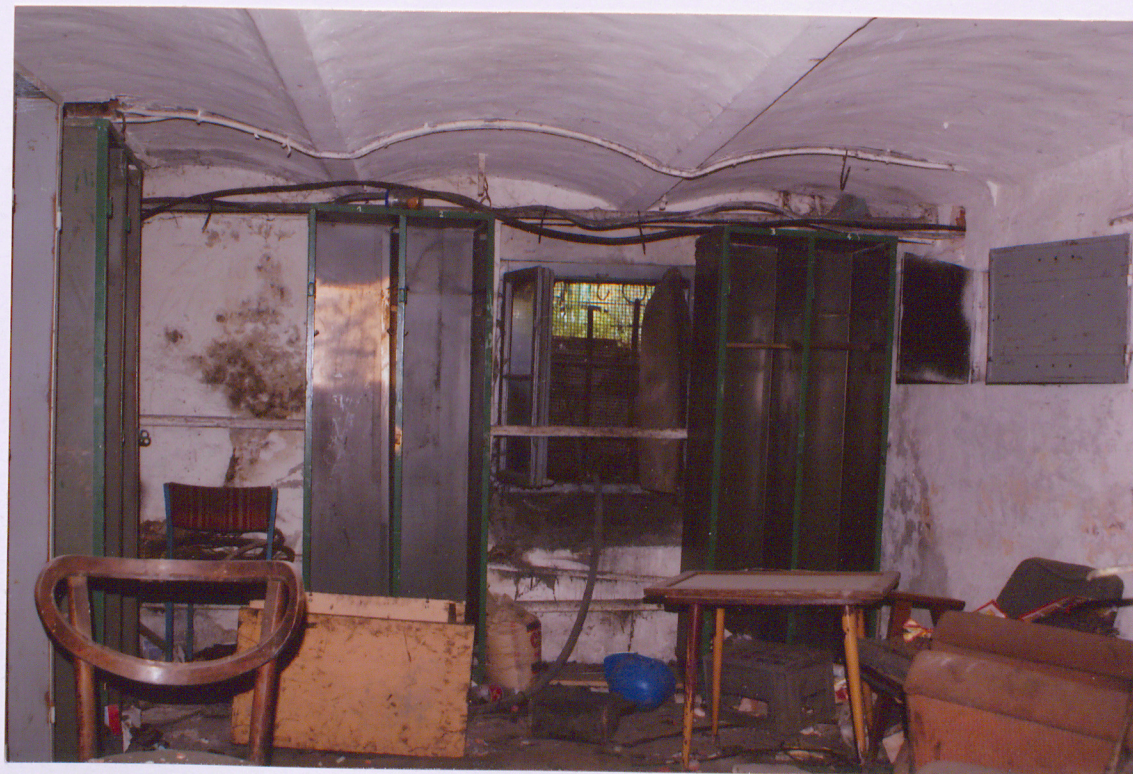
Fot. 15 Komora piwnic.

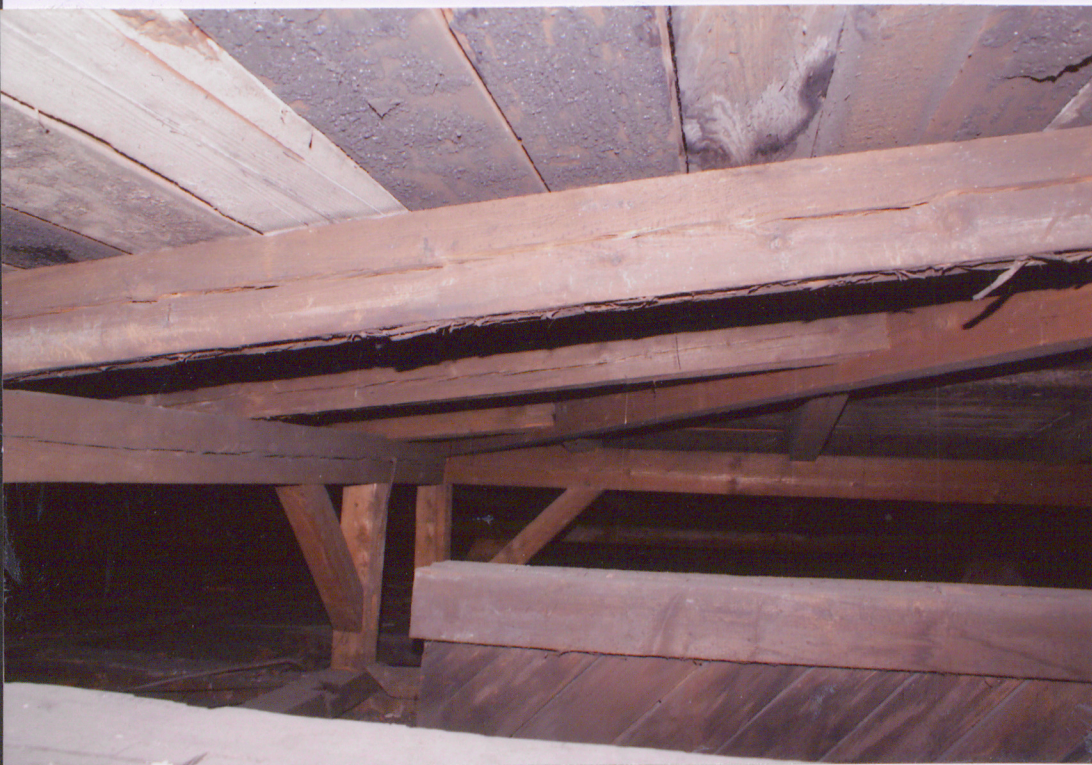
Fot. 16 Konstrukcja dachowa

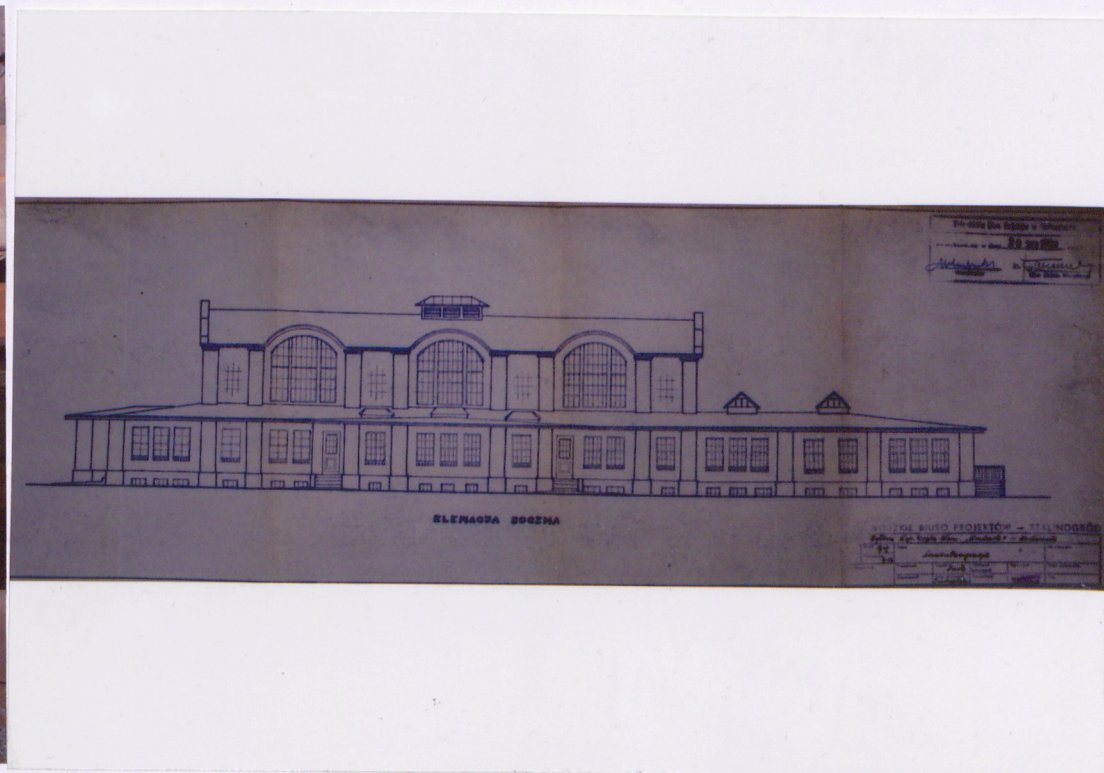
. Fot. 17 Widok elewacji bocznej – dokumentacja z 1954 r.
