KARTA EWIDENCYJNA ZABYTKU NIERUCHOMEGO WPISANEGO DO REJESTRU ZABYTKÓW

BAŻANOWICE

DWÓR

ul. Zamkowa 4, 43-440 Bażanowice

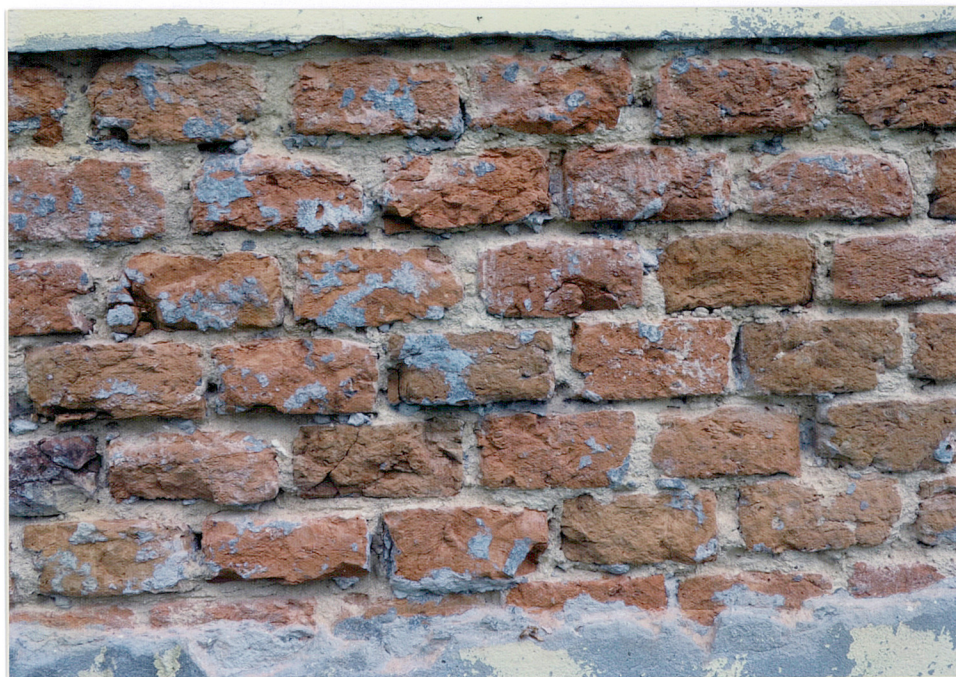
Fot.9. Fragment odsłonięte wątku ceglanego.

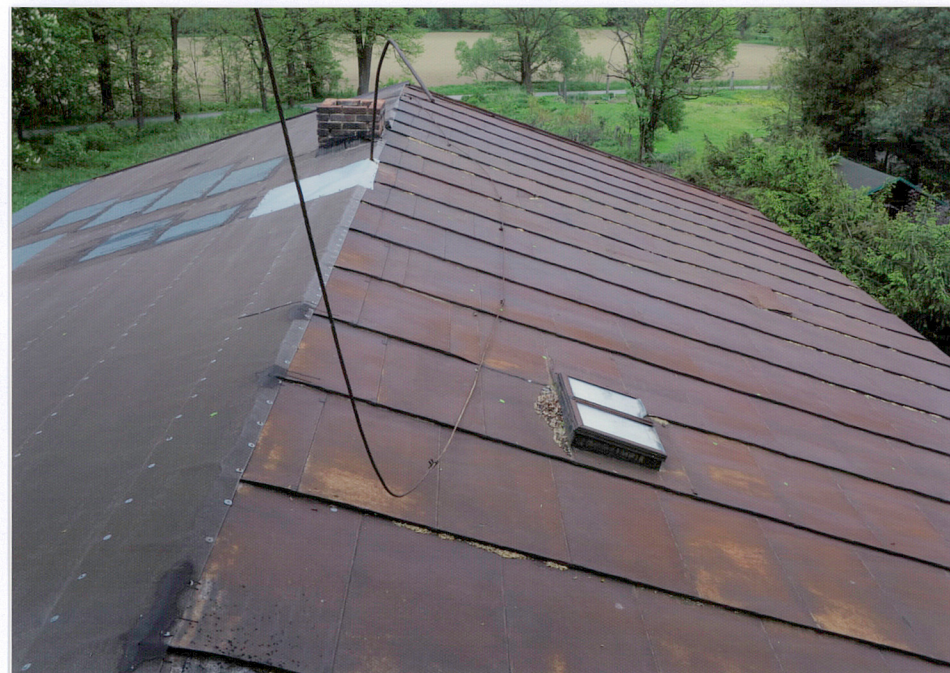
Fot.10. Poszycie dachowe części wschodniej.

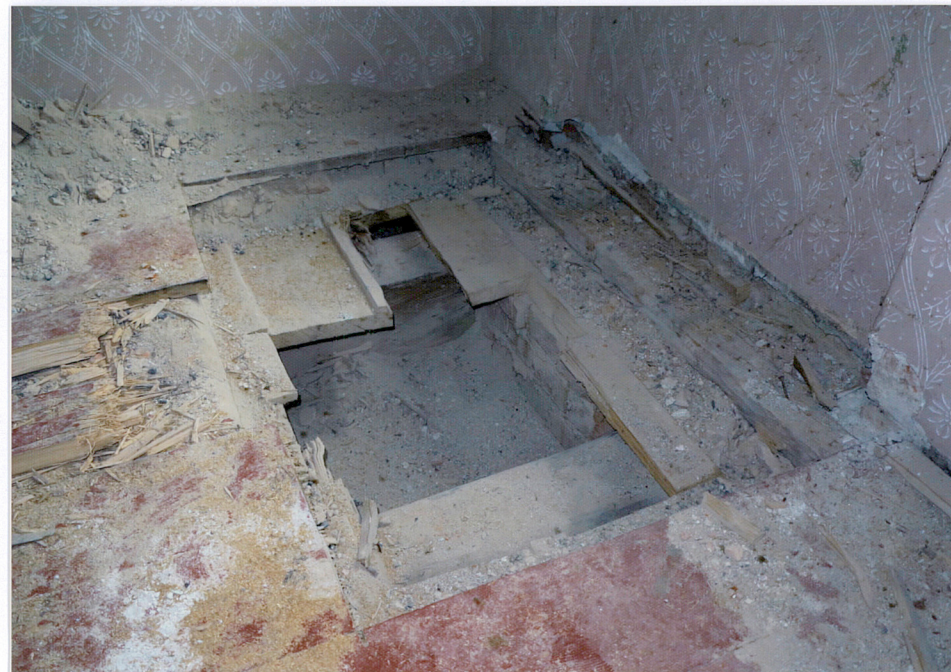
Fot.14. Odkrywka z widocznymi drewnianymi belkami stropu.
