# KARTA EWIDENCYJNA ZABYTKU NIERUCHOMEGO WPISANEGO DO REJESTRU ZABYTKÓW

**CZELADŹ** 1218

**REMIZA STRAŻACKA Z SALĄ WIDOWISKOWĄ**

ul. 1 Maja 28  
43–100 Czeladź  
nr ewidencyjny działki 3/3  
nr księgi wieczystej

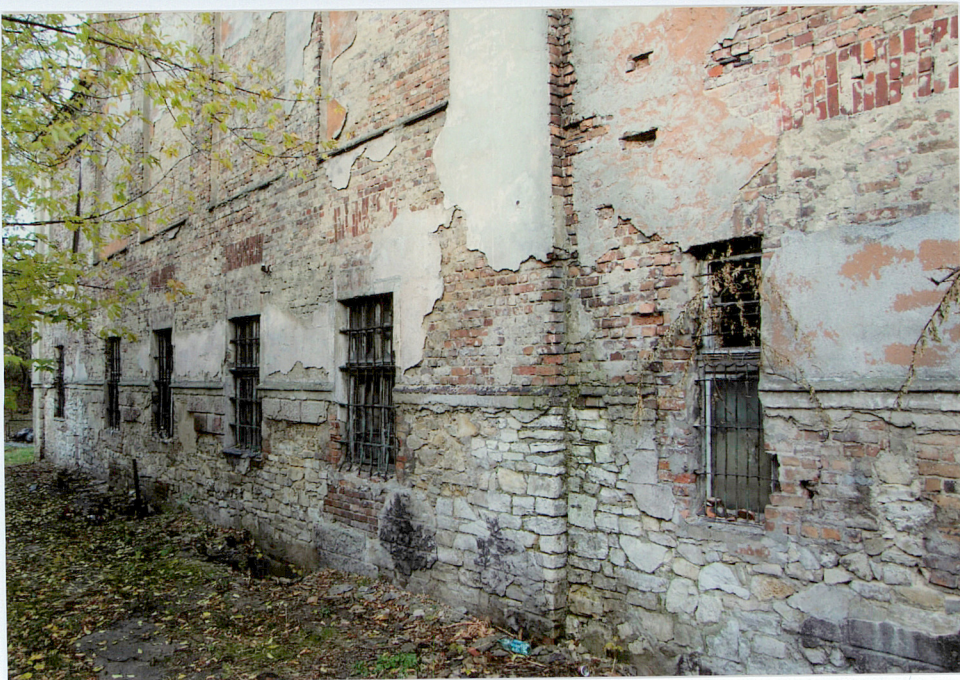
8.

18. Stan zachowania  Budynek od wielu lat nieużytkowany, w bardzo złym stanie technicznym, zabezpieczony przed dostępem osób niepowołanych.  <i>Stan zachowania:</i> <i>ściany zewnętrzne i wewnętrzne:</i> stan zły – mocno zawilgocone, szczególnie w dolnych partiach, ze względu na bliskie sąsiedztwo Brynicy i brak izolacji; znaczne zawilgocenia i zacieki także w górnych partiach ścian, spowodowane złym stanem dachów i zdewastowanym orrynowaniem; tynki zmurszałe, odspojone, w wielu miejscach całkowity brak tynków (elewacja zach.); widoczne ubytki i uszkodzenia w substancji muru; uszkodzony detal architektoniczny; <i>stropy:</i> stan zły – w górnych kondygnacjach zawilgocone, z zaciekami; w niektórych pomieszczeniach grożą zawaleniem; <i>dachy:</i> nieszczelne pokrycie dachowe powoduje przenikanie wody opadowej do wnętrza budynku i zawilgocenie elementów konstrukcyjnych ścian i syropów na wyższych kondygnacjach; <i>posadzki:</i> mocno zużyte; <i>stolarka:</i> w stanie złym – zdegradowana, pozbawiona oszklenia; stolarka okienna w całości kwalifikuje się do wymiany; wewnętrzne zdewastowane i zdekompletowane <i>wnętrza:</i> zdewastowane.		19. Istniejące zagrożenia, najpilniejsze postulaty konserwatorskie  Budynek o dużym znaczeniu dla historii miasta, w przeszłości pełnił ważne funkcje społeczne i kulturalno-oświatowe w życiu mieszkańców. Nie jest użytkowany od lat 80-tych ubiegłego wieku – już wtedy pozostawał w złym stanie technicznym. Najpierw przekazany przez OSP miastu, które nosiło się z zamiarem jego adaptacji na centrum kultury, potem (2007) – sprzedany prywatnemu inwestorowi, który nie podjął do tej pory żadnych działań rewitalizacyjnych, z wyjątkiem zabezpieczenia obiektu przed nieupoważnionym dostępem. Obiekt zlokalizowany w centrum miasta, o atrakcyjnej lokalizacji, w dalszym ciągu ulega postępującej destrukcji. Brak koncepcji zagospodarowania obiektu i brak zaangażowania obecnego właściciela w sprawę rewitalizacji starej remizy, blokują jakiegokolwiek inne działania na tym polu. Postuluje się wpisanie obiektu do rejestru zabytków województwa śląskiego.
