KRAJOWY OŚRODEK BADAŃ
I DOKUMENTACJI ZABYTKÓW
W WARSZAWIE
KARTA EWIDENCYJNA ZABYTKÓW
ARCHITEKTURY I BUDOWNICTWA

4794

DOM MIESZKALNY

Ruda Ślaska –Bielszowice
ulica ks. Józefa Niedzieli nr 22

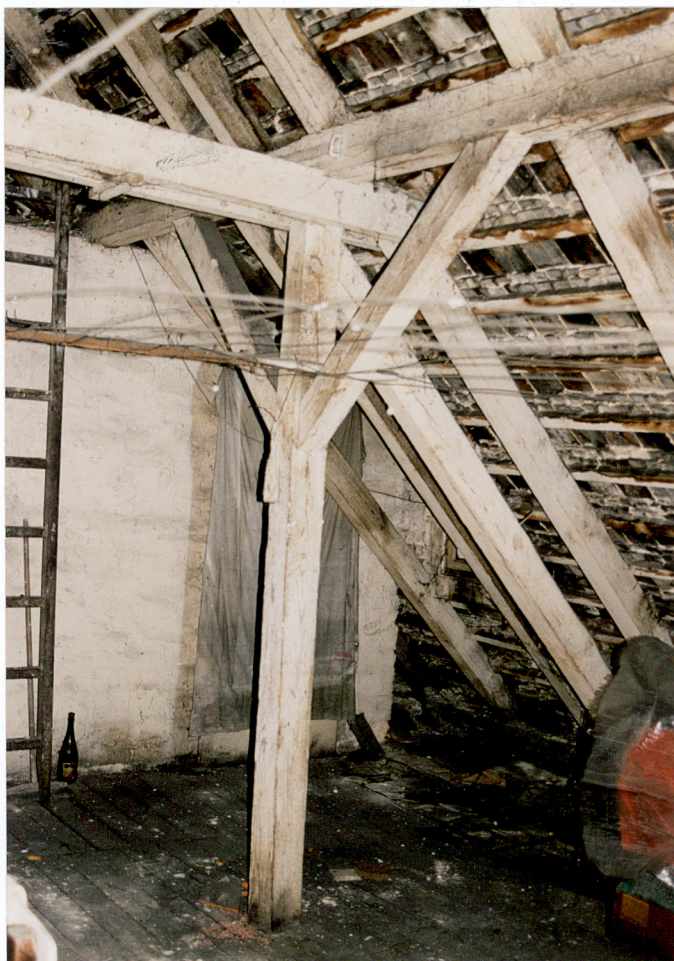
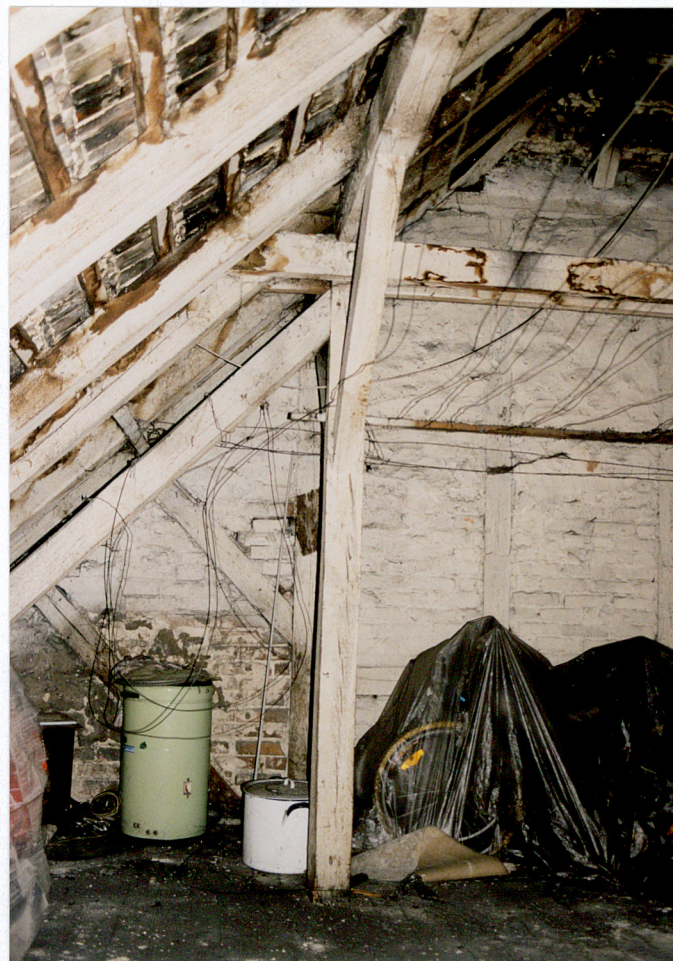
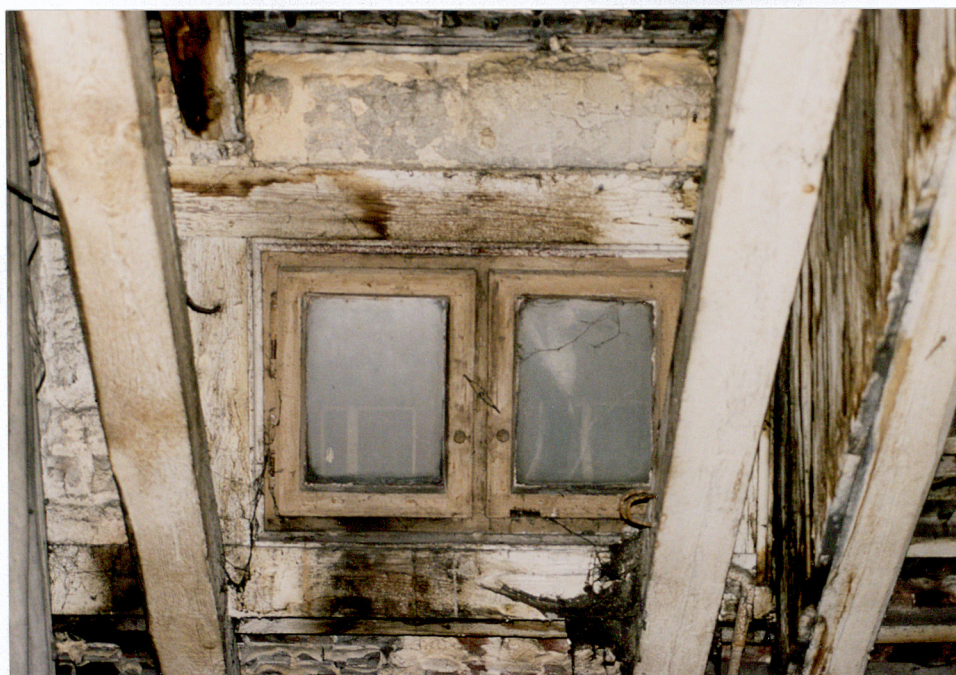
14. Kubatura	15. Powierzchnia użytkowa	16. Przeznaczenie pierwotne	17. Użytkowanie obecne
1 256,95 m ³	248,34 m ²	Budynek mieszkalny	Budynek mieszkalny
18. Prace budowlane i konserwatorskie, ich przebieg i dokumentacja		19. Stan zachowania (fundamenty, ściany zewnętrzne, ściany wewnętrzne, sklepienia, stropy, konstrukcje dachowe, pokrycie dachu, wyposażenie i instalacje).	
Prace remontowe wykonane po 1945 roku: <ul style="list-style-type: none"> • zabezpieczenie budynku przed uszkodzami górnictwymi poprzez ankrowanie. • wymiana drzwi wewnętrznych, jak również stolarek okiennych. • bieżące malowanie klatki schodowej. • zmiany wewnętrznego układu przestrzennego w obrębie poszczególnych mieszkań wynikające z wydzielenia przestrzeni m.in. łazienki. • remont podłóg. Częściowa wymiana posadzek i drewnianych podłóg. • bieżąca wymiana fragmentów pokrycia dachowego wraz z obróbkami blacharskimi, rynnami i rurami spustowymi. • prace remontowe elewacji polegające na pomalowaniu ceglanego lica farbą emulsyjną oraz uzupełnienie zniszczonego tynku. 		Stan zachowania obiektu dobry. <ul style="list-style-type: none"> • Fundamenty – stan średni. • Ściany – miejscowe zarysowania ścian wewnętrznych. Widoczne uszkodzenia cegieł. spoin, naroży budynku oraz detalu. Ponadto zawilgocenia wynikające z braku dobrej izolacji budynku w postaci zmurszenia oraz zagrzybienia tynku wewnętrznego. • Dach – stan średni. Widoczne ślady miejscowego zaciekanie poddasza oraz uszkodzenia konstrukcji więźby dachowej. • Stolarka drzwiowa – stan średni. Częściowo zachowane pierwotne drzwi. • Stolarka okienna – stan średni. Wtórna wymiana okien. • Stropy – stan średni. • Podłogi – stan średni. Fragmentaryczne uszkodzenia drewnianej podłogi. • Schody – stan średni. Widoczne uszkodzenia detalu, stopnic. • Wyposażenie – nie zachowane • Instalacje – stan średni.

Fot. 31. Fragment więźby dachowej.

Fot. 32. Fragment więźby dachowej.

Fot. 33. Fragment więźby dachowej.

20. Najpilniejsze postulaty konserwatorskie	
		<ul style="list-style-type: none"> • generalny remont więźby dachowej, pokrycia dachowego, obróbek blacharskich, rynien. • remont drewnianej konstrukcji muru pruskiego poddasza, facjat. • wymiana stolarek okiennych wraz z odtworzeniem kształtu oraz ich podziału. • ujednolicenie form drzwi wewnętrznych. • prace remontowe podłóg i posadzek • częściowa wymiana oraz naprawa i odgrzybienie tynków wewnętrznych, • wymiana instalacji w budynku, • prace remontowo-konserwatorskie elewacji (oczyszczenie ceglanego lica z powłok farb). • wykonanie izolacji poziomej oraz pionowej wraz z odwodnieniem terenu, • przemurowania przewodów kominowych, • uporządkowanie okablowania instalacji znajdujących się na elewacjach oraz wewnątrz budynku w obrębie klatek schodowych, w tym usunięcie z elewacji południowej istniejących anten satelitarnych,

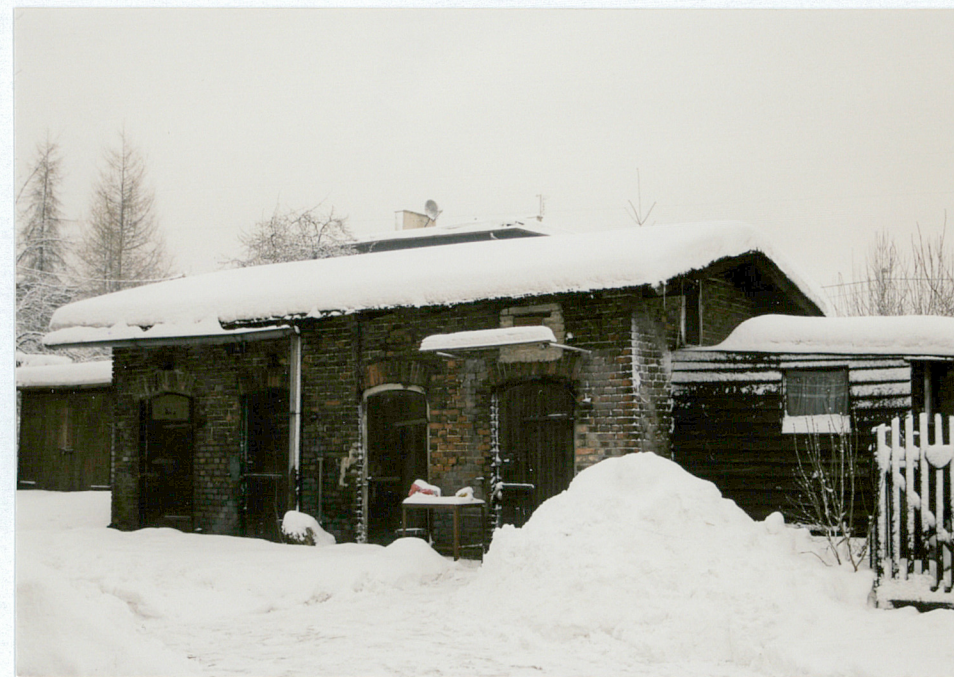
Fot. 35. Zabudowania gospodarcze.

- z punktu widzenia konserwatorskiego wskazane jest wyeliminowanie z terenu parceli wtórnych, tymczasowych obiektów o charakterze gospodarczo-garażowych. W przypadku wprowadzenia nowej zabudowy niezbędne jest dostosowanie nowoprojektowanych budynków skalą, formą architektoniczną oraz materiałem do zabytkowej zabudowy osiedla.
