ŚLĄSKIE 1444

BANK POWSZECHNA KASA OSZCZĘDNOŚCI BP

CZĘSTOCHOWA

Częstochowa,
ul. Kościuszki 2/4
nr hipoteczny

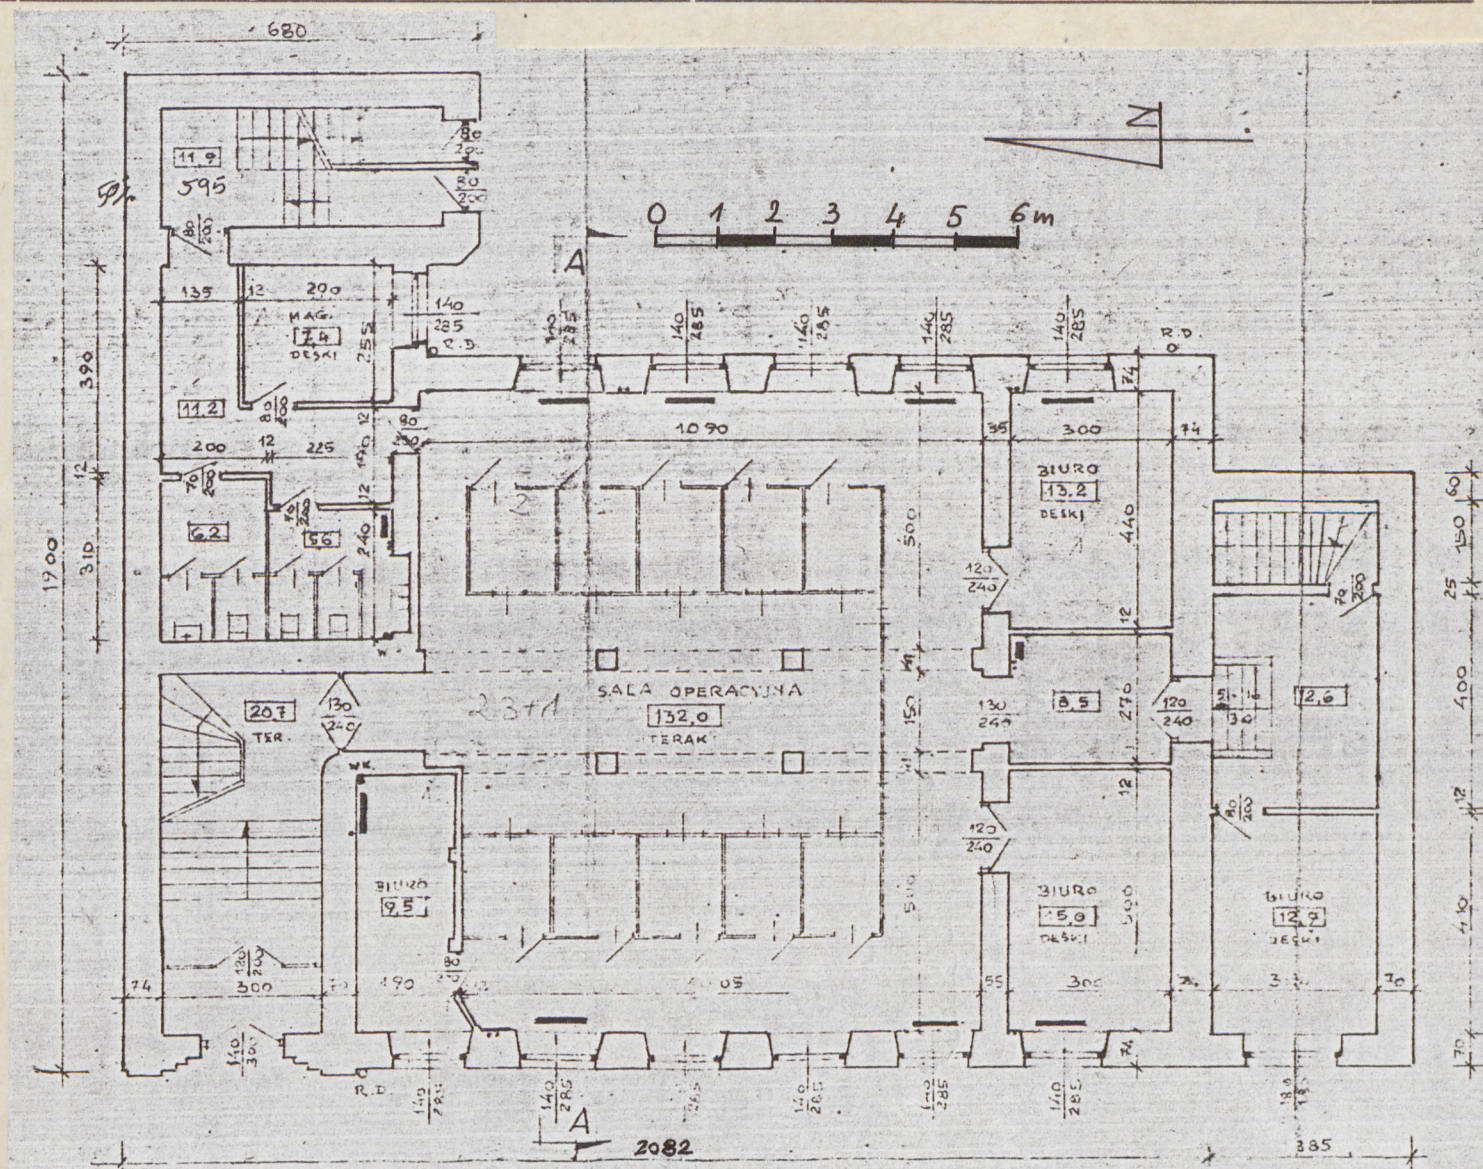
Rzut

Rzut: Budynek na rzucie litery "L" (podstawowy korpus na rzucie prost-
kąta), sześciotraktowy, z wysuniętą klatką schodową od strony wschod-
niej. Układ konstrukcyjny ścian nośnych poprzeczny, w sali operacyj-
nej układ stropów podłużny. Dwie klatki schodowe: główna i dla perso-
nelu. Dwa rzędy boksów kasowych położone wzdłuż ścian zewnętrznych
sali operacyjnej.

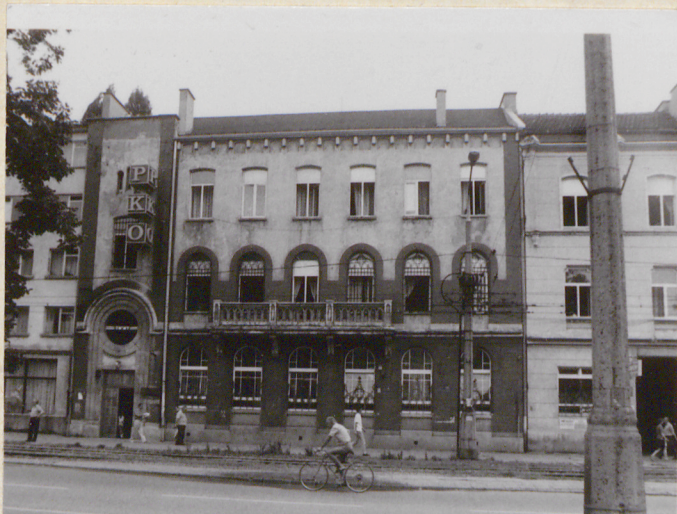
ELEWACJA ZACHODNIA

-dową. Pierwsza kondygnacja obłożona cegłą licówką z otynkowanym cokołem. Między parterem a I pię-
trem gzyms, , na jego wysokości balkon na kamiennych wspornikach, z kamienną balustradą w
formie ostrołuków. Okna I piętra obwiedzione pasem cegły licówki. Powyżej elewacja otynkowana. Pod
gzymsem dachowym betonowa imitacja wysuniętych krokwi. Elewacja głównej klatki schodowej flankowana
dwoma pasami cegły licówki, która obiega również gzyms nad rozetą. Pozostała część otynkowana. Ele-
wacja wschodnia pięćoosiowa z dwuosiową klatką schodową w całości otynkowana, zakończona gzymsem
dachowym.
