DREWNIANA KAPLICZKA

około 1868 r.

RACIBÓRZ

ul. Morawska 1
47 – 400, Racibórz
nr działki: 177/9
nr księgi wiecz.:

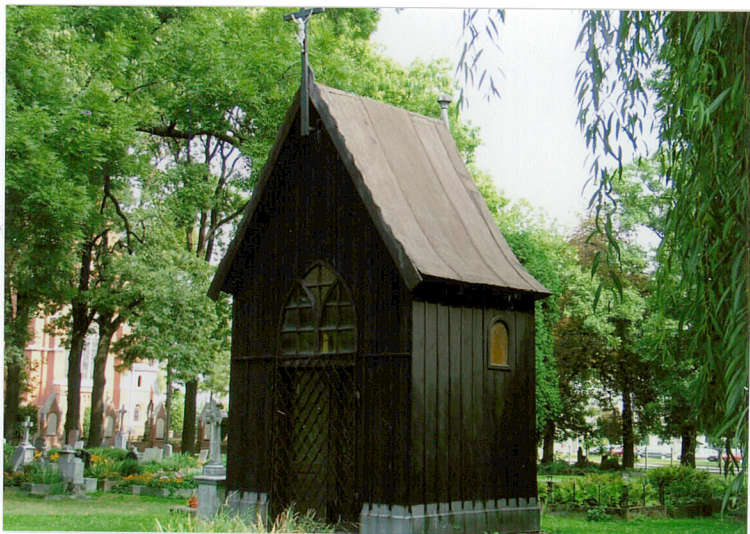
1. Elewacja zachodnia kaplicy drewnianej na cmentarzu, ul. Morawska 1, Racibórz

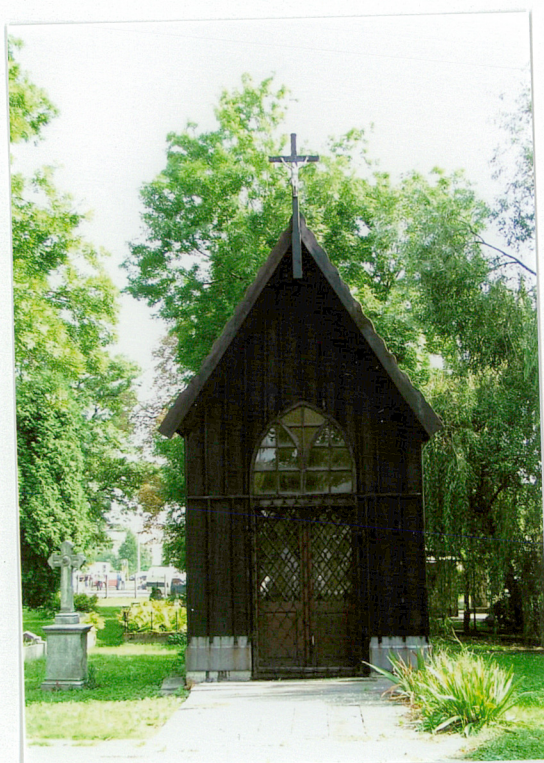
2. Kaplica drewniana, elewacja zachodnia
ul. Morawska , Racibórz.

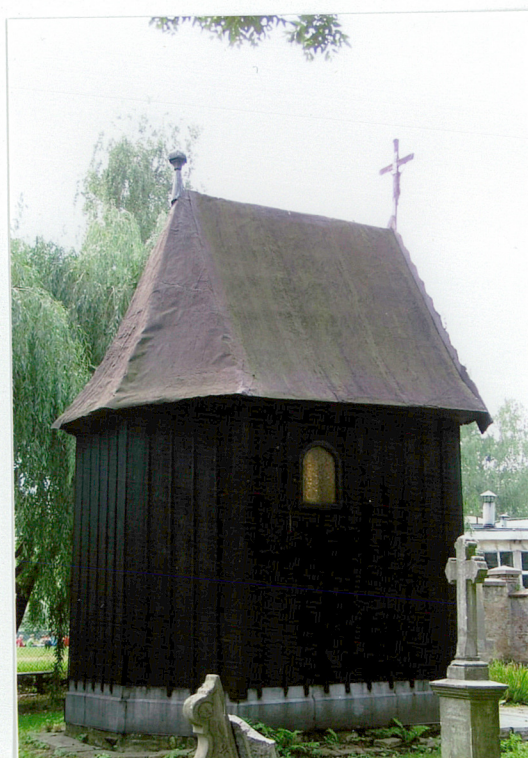
3. Kaplica drewniana, elewacja północna
ul. Morawska 1, Racibórz

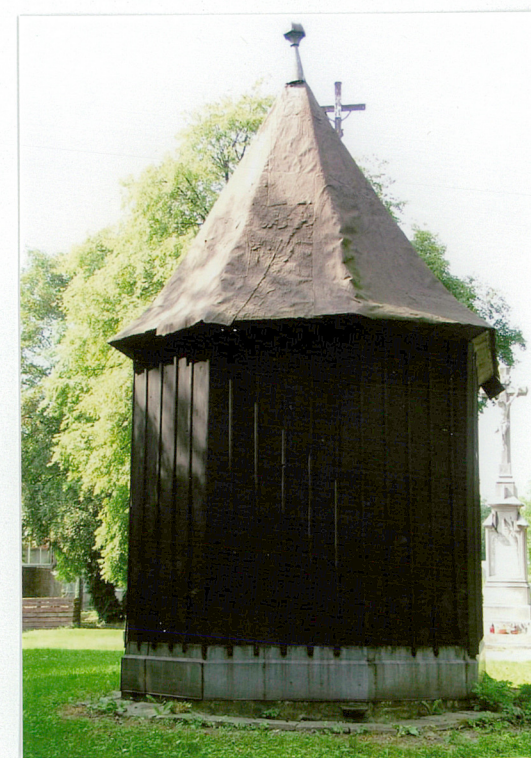
4. Kaplica drewniana, elewacja wschodnia
ul. Morawska, Racibórz

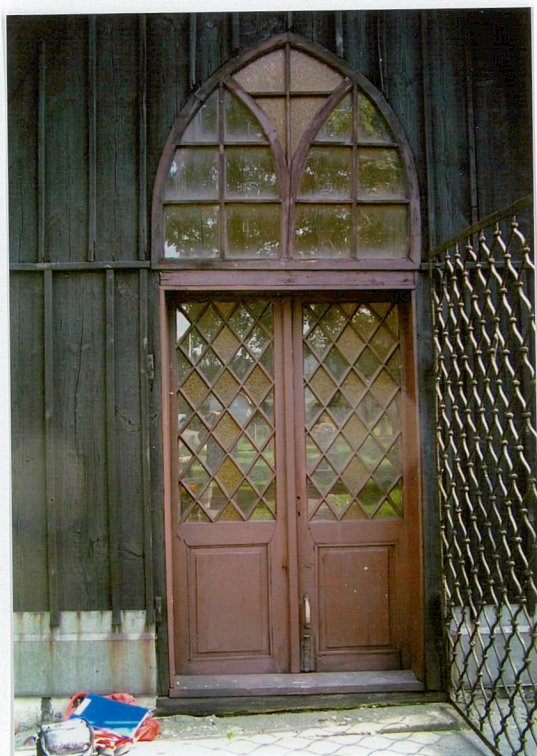
5. Kaplica drewniana, drzwi główne wnętrza ul. Morawska , Racibórz.

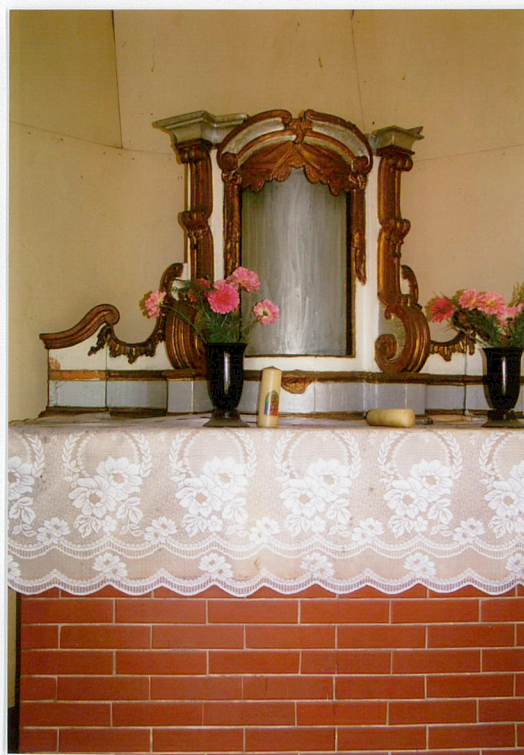
6. Kaplica drewniana, wnętrze ul. Morawska, Racibórz

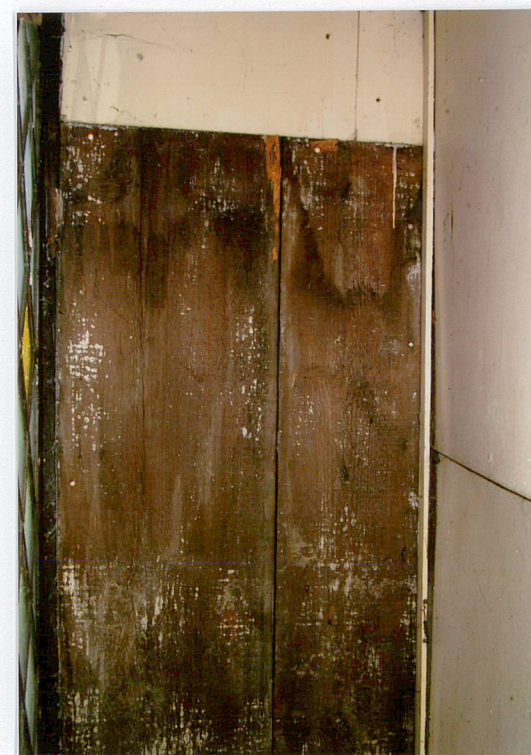
Ściany – drewniane w konstrukcji zrębowej, oszalowane od zewnątrz i od wewnątrz. Wewnątrz wtórnie obite płytą pilśniową.

7. Kaplica drewniana, fragment oszalowania wnętrza ul. Morawska , Racibórz.

20 Najpilniejsze postulaty konserwatorskie Należy zlikwidować wtórny betonowy fundament, gdyż przyczynia się on do niszczenia konstrukcji drewnianej kaplicy. Drewno nasycy się wilgocią i gnije. Z podobnych względów we wnętrzu powinno się zlikwidować warstwę płyty pilśniowej. Postulowane badania na obecność owadów w drewnianych elementach kościoła (kołatek i spuszczeni) i powrót do pierwotnego pokrycia dachowego – gontu drewnianego. Nie należy planować jakichkolwiek prac dotyczących kościołów, kaplic i ich wyposażenia bez uprzedniej zgody wyrażonej na piśmie przez Radę Diecezjalną.

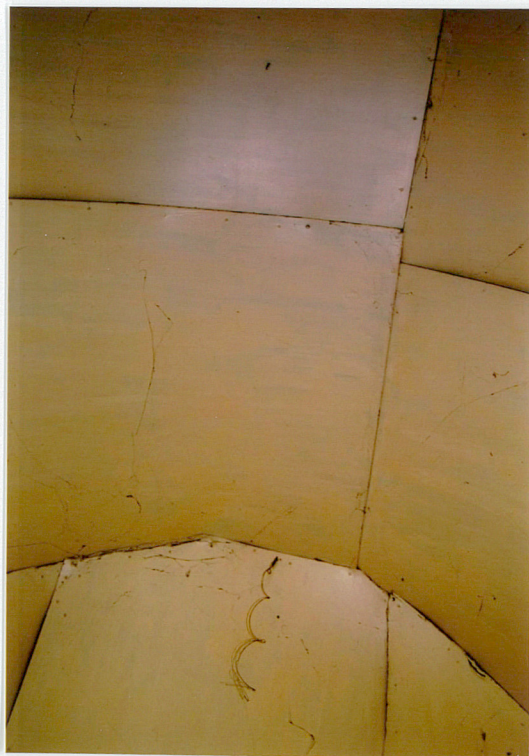
Sklepienia i stropy – sklepienie kolebkowe, wtórnie obite płytą pilśniową

8. Kaplica drewniana, sklepienie obite wtórnie płytą pilśniową, ul. Morawska, Racibórz.

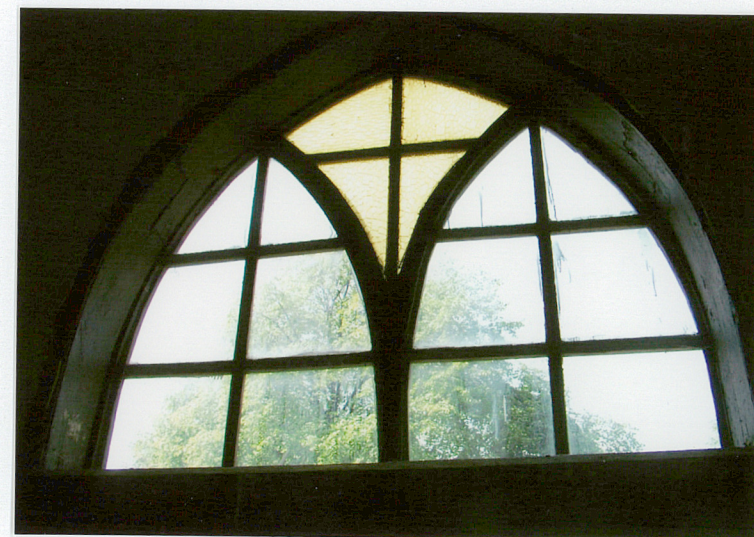
9. Kaplica drewniana, nadświetle nad drzwiami wnętrza ul. Morawska , Racibórz.
