1. Obiekt

WIADUKTY KOLEJOWE

2. Czas powstania  
1872 r.  
1892 r.

3. Miejscowość  
OLSZTYN

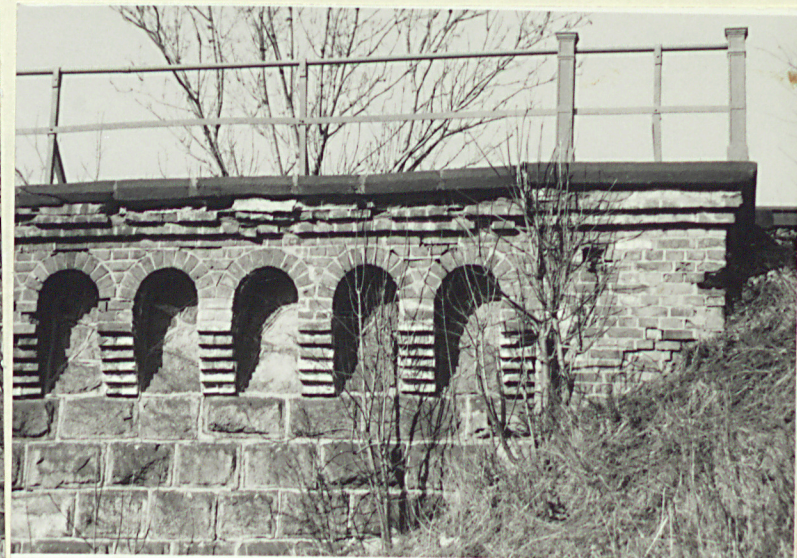
3. most północny-filar i fragment arkad
4. most północny-partie górne (fryz i płycina(wnęka) z rurą odprowadzającą wody opadowe
5. most północny-fragment strony północnej
6. most północny-fragment filara
7. most północny-fragment filara i fundament
8. most północny-żeliwne słupki na krawędziach mostu
9. słupki j.w. i fragment balustrady
10. most północny-granitowe płyty chodnika komunikacyjnego
11. most północny-fryz arkadowy
12. most północny-fragment mostu i przyczółka
13. most północny-fryz arkadowy widoczne zniszczenia muru nad fryzem

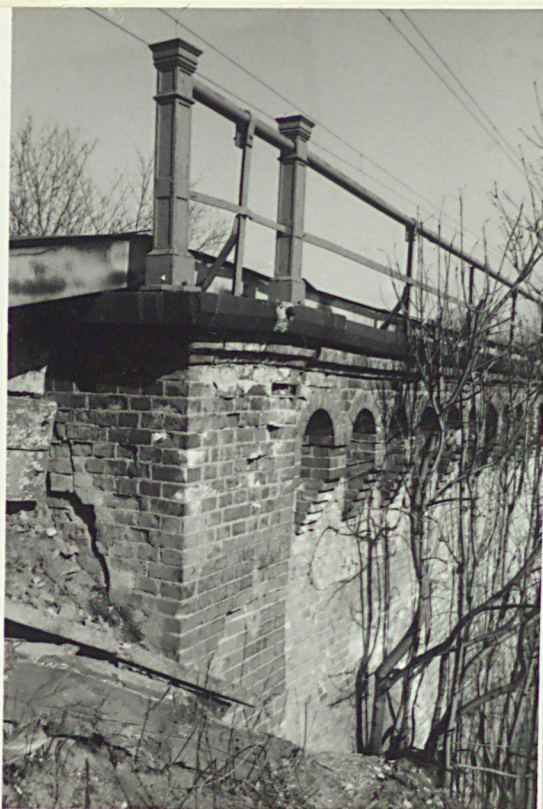
25. most południowy-widoczne uszkodzenia zachodniego skraju mostu
26. j.w. widok od południa
27. most południowy-fryz arkadowy, widoczne uszkodzenia
28. most południowy - zwieńczenie i płyta chodnika komunikacyjnego
29. Tablica z datą 1871, nad kluczem łuku w prześle środkowym - most północny
30. tablica z datą 1893, nad kluczem łuku w prześle środkowym - most południowy
