1. Obiekt zabytkowy

Ruina Zamku  
biskupiego.

ZAMEK KAPITUŁY CHEŁMIŃSKIEJ

LUBAWA WIAŚTO

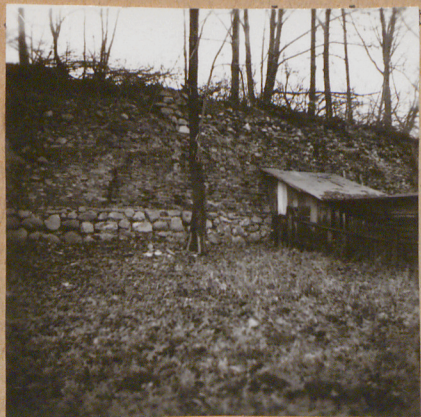
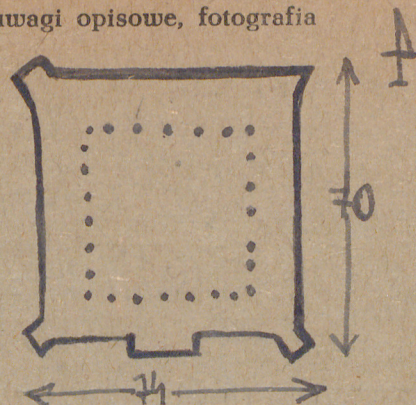
Usytuowany na wschód od miasta i bezpośredniej  
sąsiedztwie, zbudowany na planie zbliżonym do  
kwadratu z kamienia polnego i małych ilości  
cegły. Zachował się jedynie w formie otoczonego  
fosą kwadratu stanowiącego mur oporowy  
na którym wznosił się właściwy zamek.

Prócz wysokiego na 6 m. obmurowania parochu  
ma zachowały się elementy granitowych części  
bramy wjazdowej i zasypane piwnice
