1. Obiekt **KOŚCIÓŁ PROTESTANCKI, OB. RZYMSKO-KATOLICKI FILIALNY P.W.  
Sw. STANISŁAWA BISKUPA i MĘCZENNIKA**

2. Czas powstania  
**1791 r.**

3. Miejscowość  
**WĘGORZEW O  
SZCZECINECKIE**

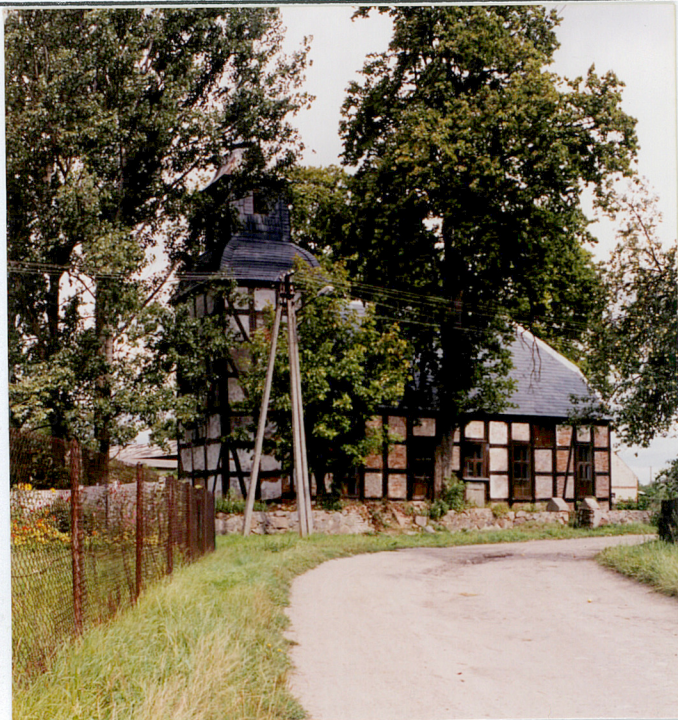
Widok od pd.-zachodu.

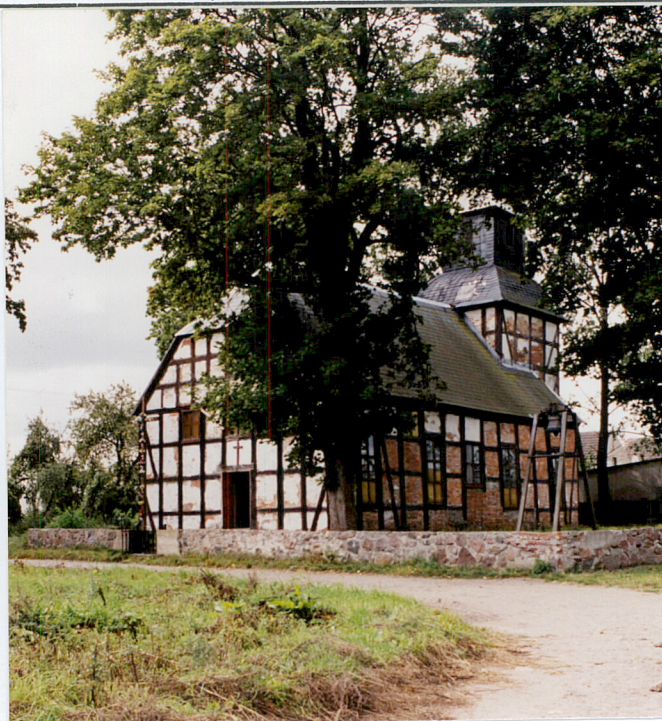
Widok od pn.-wschodu.

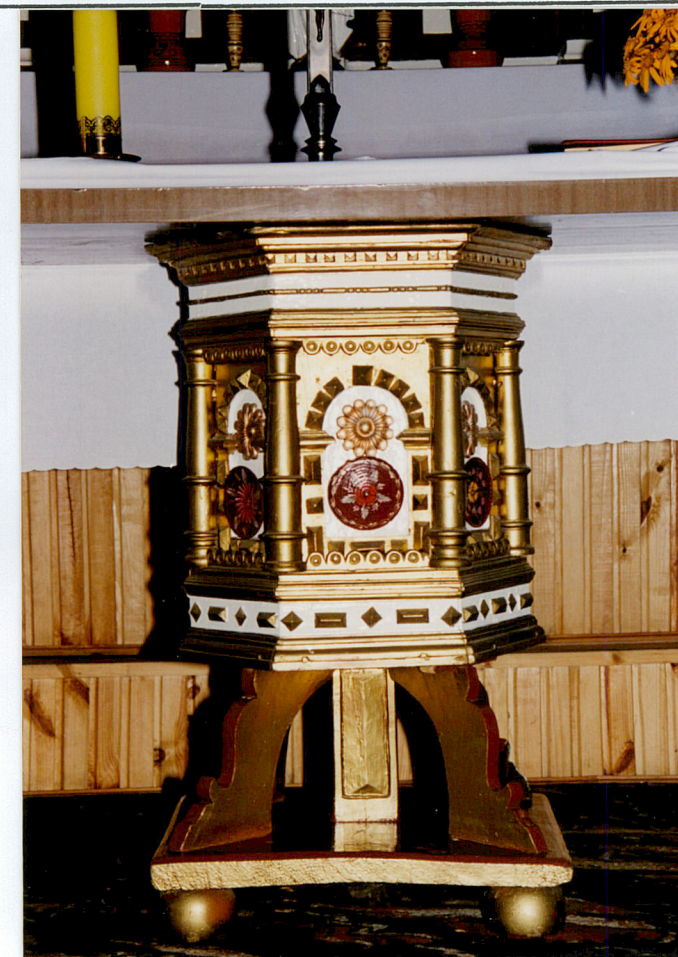
Chrzcielnica jako podstawa  
ołtarza soborowego.

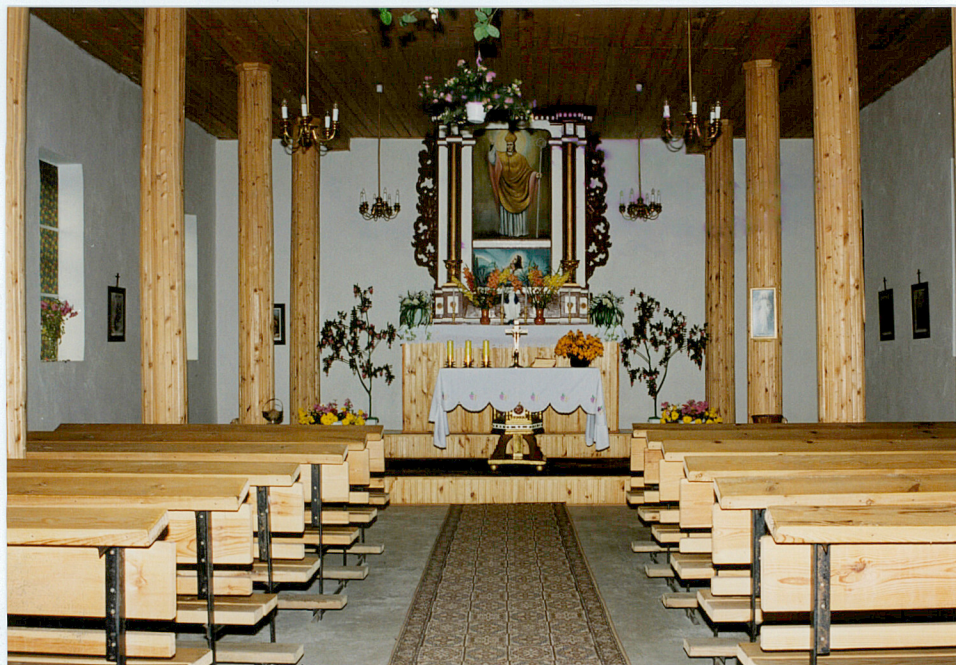
W n e t r z e: słupy, podciagi i dolny pułap stropu obite współczesnymi listwami boazeryjnymi, sosnowymi, tak samo wykonane są stopnie prezbiterium. Wnętrze zostało całkowicie pozbawione charakteru zabytkowego. Pierwotnie we wnętrzu były empery wzdłuż wszystkich ścian.

Wnętrze w kierunku zachodnim.

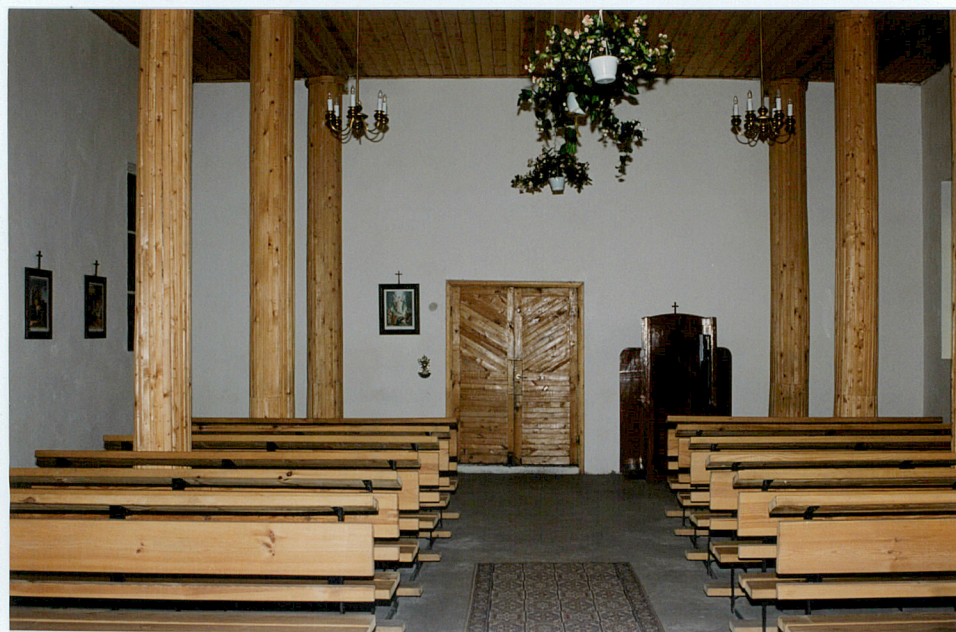
Wnętrze w kierunku wschodnim.

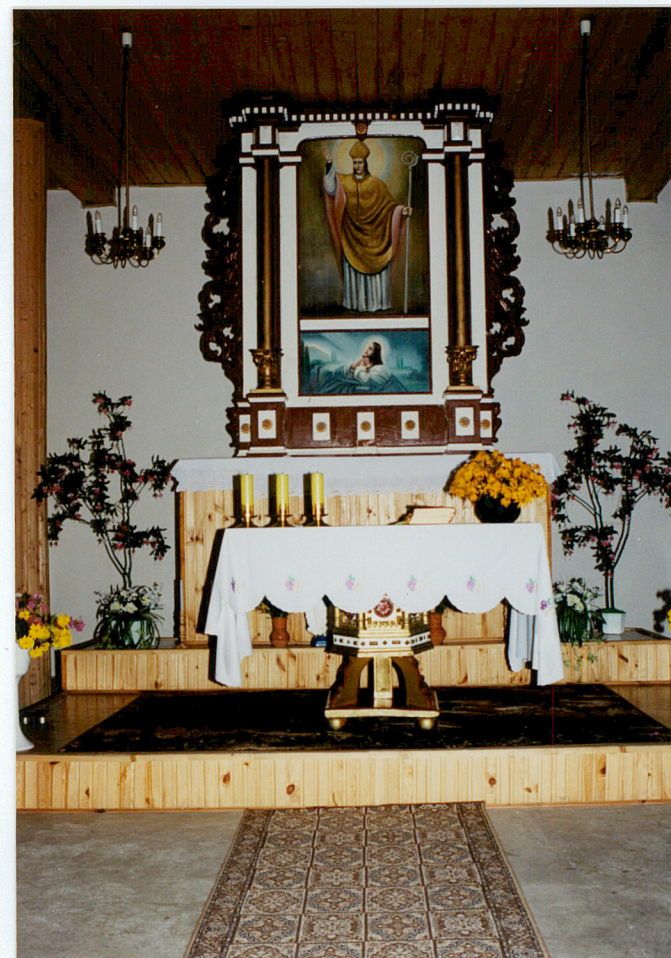
W y p o s a ż e n i e: ołtarz główny drewniany, złożony i polichromowany, o cechach sprymitywizowanego baroku zmontowany z poprzestawianych elementów. Wys. nastawy 2,64 m. Kolumny korynckie /kapitele obecnie są wstawione u dołu kolumn/ na piedestałach. Ucha snycerskie z motywem płomienistego akantu i główkami aniołków, których skrzydełka mieszają się z liśćmi akantu. Brakuje glerii ołtarza. Obraz niezabytkowy. Z inwentaryzacji Kohte'go wiadomo, że był ołtarz ambonowy. Elementy chrzcielnicy z 1626 r. użyte zostały jako podstawa ołtarza soborowego: sześcioboczna, z kolumnkami w narożnikach, w dekoracji występują arkady, kaboszony, zabki kwadratowe alternowane z trójkątnymi.

Ołtarz główny.
