ZESPÓŁ OBIEKTÓW PARAFII NAJSWIETSZEGO SERCA JEZUSA, ŚWIETEGO
FLORIANA ORAZ ZGROMADZENIA SIÓSTR ELŻBIETANEK.

1897-99r.

POZNAŃ

1. Miejscowość	2. Obiekt (nazwa jak w karcie)	3. Zawartość wkładki (nazwa obiektu lub materiału uzupełniającego)
POZNAŃ	ZESPÓŁ KOŚCIELNY	OPIS

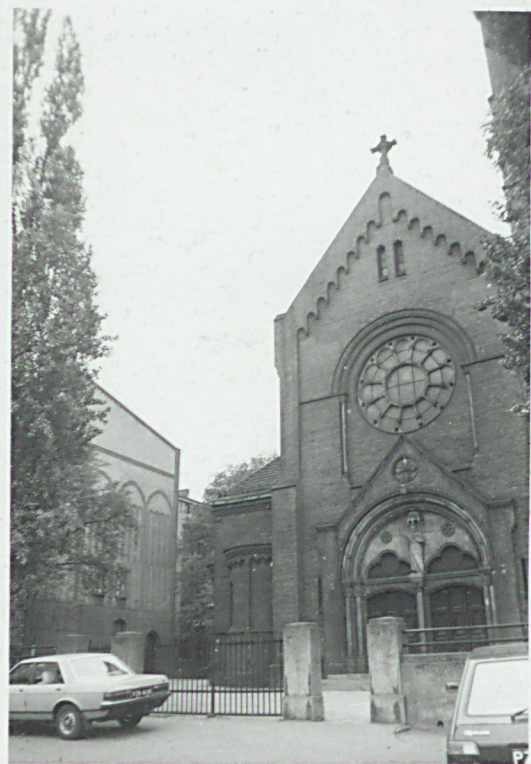
1

- I. Widok na kościół i kamienicę
2. Brama wjazdowa po stronie wsch.
3. Kościół-elew.wsch.
4. Dom zgromadzenia Sióstr-elew. pn. i dziedziniec.
5. Elew.pn.kamienicy-2.
6. Kaplica-7.
7. Kościół elew.zach.
8. Parkan i brama oddzielająca podwórze kamienicy-widok w kier.pn.-zach.
9. Drzewa i dom-8.

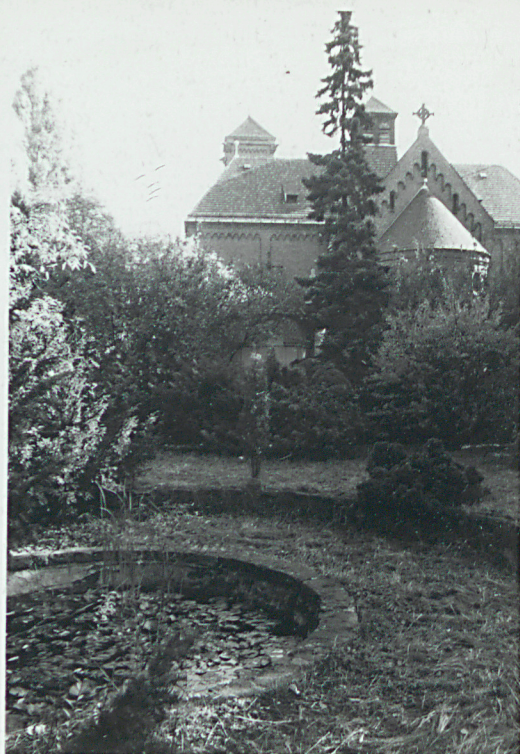
10

10. Fontanna w parku-8.

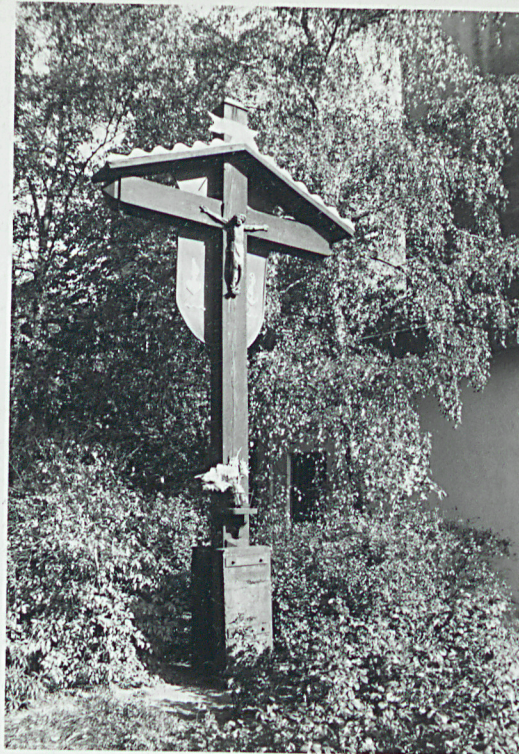
11

11. Krzyż-3.

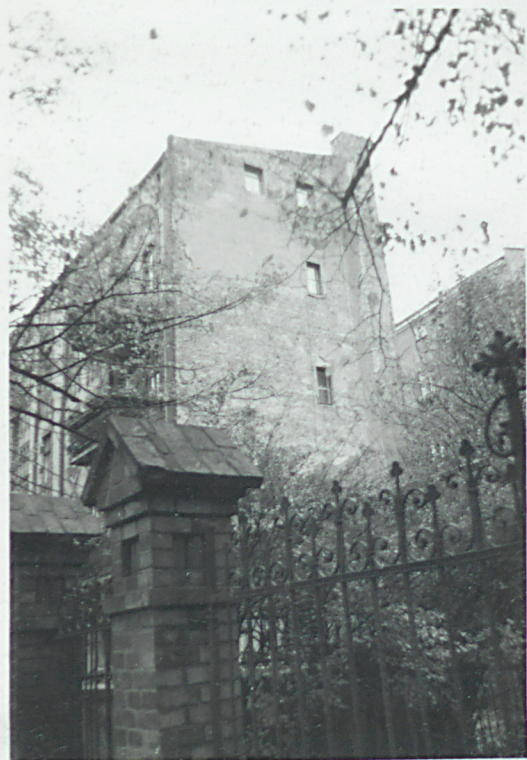
12

12. Parkan i kamienica-2, widok w kierunku pd.-wsch.

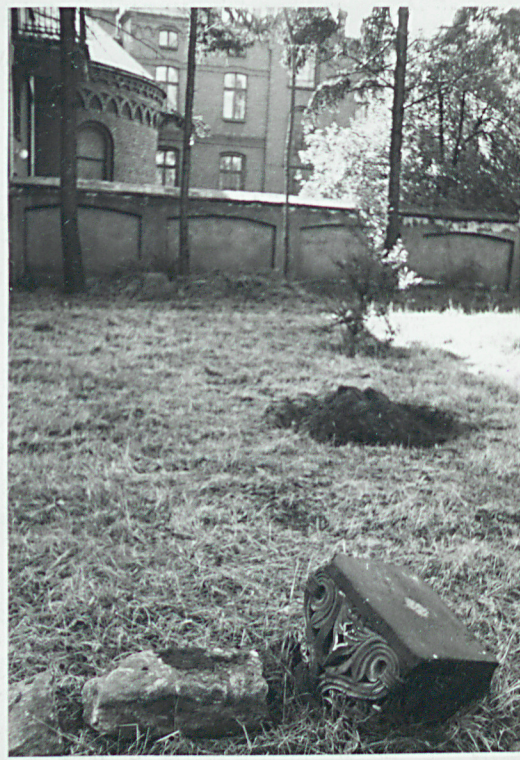
13

13. Fragment parkanu z dawną głowicą filara.

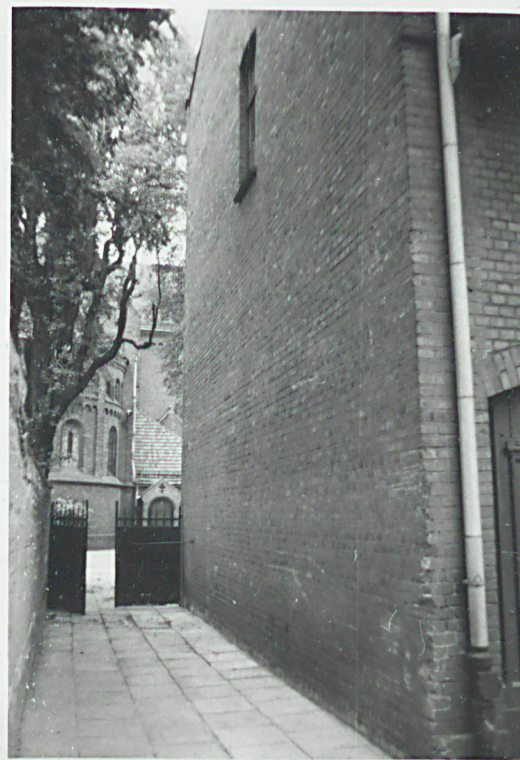
14

14. Przejście na dziedziniec przy Domu Zgromadzenia Sióstr-5.

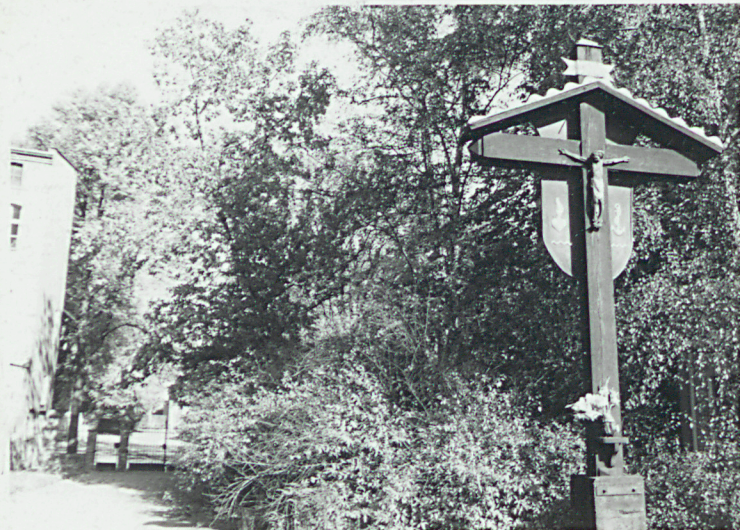
15

15. Krzyż i droga prowadząca z ul. Dąbrowskiego na teren kościelny.

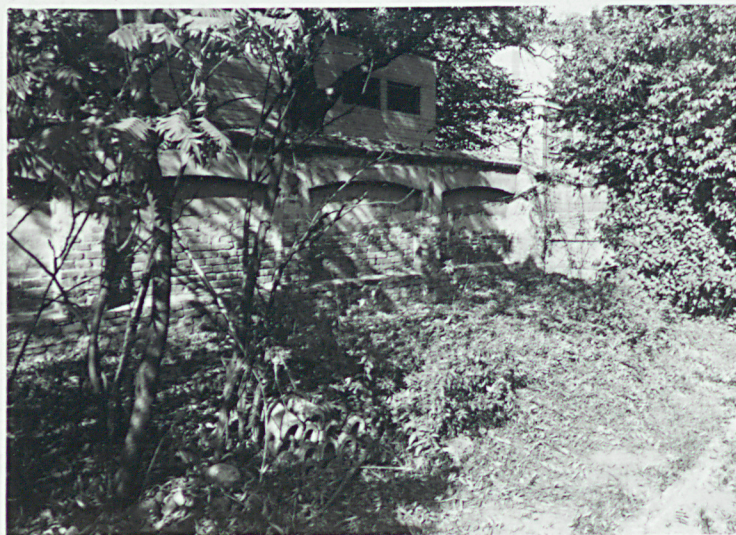
16

16. Parkan w parku.

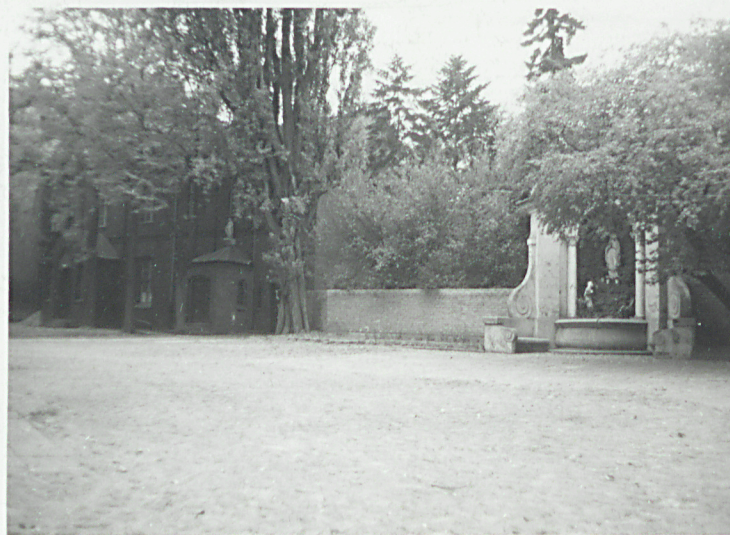
17

17. Plac i kaplica-7.
