1. Obiekt

DWÓR

IV ćw. XIX w.

TUCZE

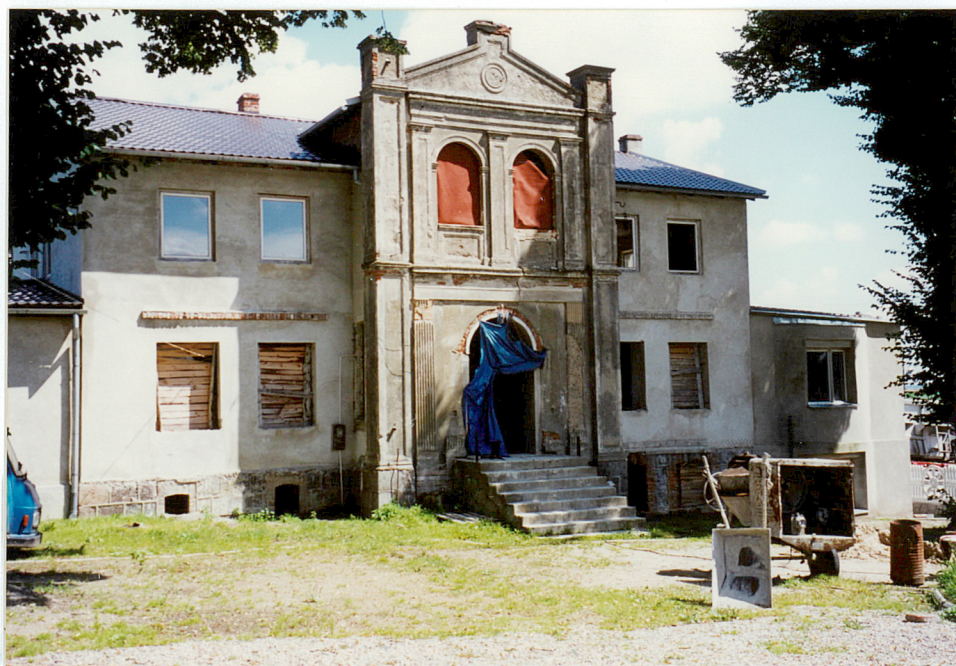
5.

Pary okien parteru zwieńczone wspólnymi gzymsami nadprożowymi. Obecne okna parteru nieco szersze wobec pierwotnych, okna piętra znacznie powiększone, a obramienia otworów i gzymsy obu kondygnacji – zbite. Elewacje części bocznych - niegdyś dwuosiowe, obecnie całkowicie przekształcone w wyniku przebicia otworów okiennych w nowych miejscach. Elewacja prawej (pd-wschodniej) części bocznej urozmaicona łukowo wygiętym pseudoryzalitem. Tylne elewacje korpusu sześcioksiowa, zniekształcona na skutek zmiany rozmiarów okien.

20. Najpilniejsze postulaty konserwatorskie Należy zaprzestać dewastacji budynku, przywrócić dawne podziały i detal elewacji oraz formę otworów i stolarki okiennej (wstawiona obecnie typowa stolarka powinna być niezwłocznie usunięta). Bezwzględnie należy zachować istniejącą jeszcze dawną formę elewacji frontowego ryzalitu. Wobec adaptacji poddasza na funkcje mieszkalne, należy zamontować na tej kondygnacji okna o podziałach naśladujących oryginalną stolarkę dwudzielną oraz wykonać niepalne schody na I piętro. W celu przystosowania budynku do funkcji mieszkalnej bezwzględnie konieczne jest wykonanie właściwej izolacji murów, zwłaszcza w bocznych częściach, o cokole murowanym z cegły i tynkowanym oraz doprowadzenie instalacji wodociągowej, kanalizacyjnej i ogrzewczej. Dokończyć remont elewacji i wnętrza, w których zamontować trzeba podłogi, stolarkę drzwiową (ramowo-płycinową) i odpowiednie wyposażenie.
