OŚRODEK DOKUMENTACJI
ZABYTEKÓW W WARSZAWIE
KARTA EWIDENCYJNA ZABYTEKÓW
ARCHITEKTURY I BUDOWNICTWA

KOŚCIÓŁ FILIALNY PW. ŚW. JAKUBA AP.

3 ćw. XIIIw.

GOLICE

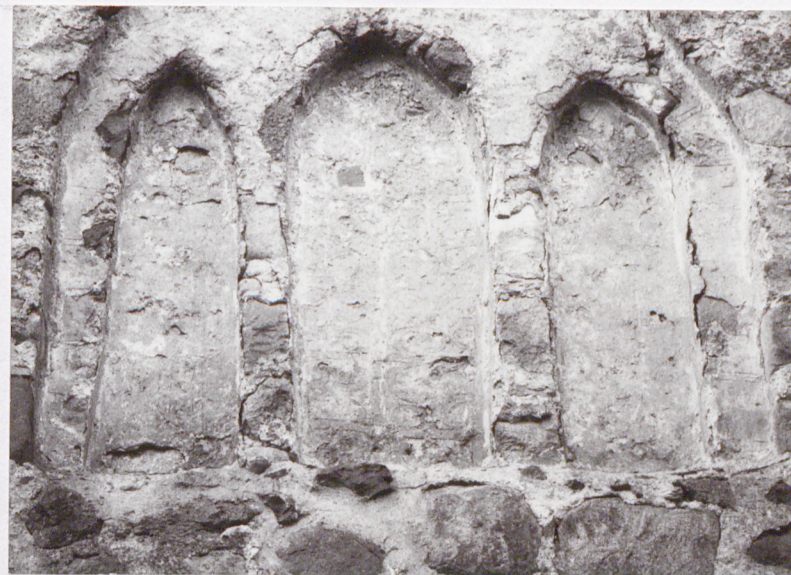
blendy z dekoracją w szczycie wschodnim

| | | 20. Najpilniejsze postulaty konserwatorskie Przy ewentualnym odtworzeniu empory muzycznej należy wykonać ją w lekkiej konstrukcji drewnianej, nie zasłaniającej niszy w ścianie zachodniej, będącej pozostałością po otworze między kruchtą i nawą. Bezwzględnie zachować należy stary, nierówny tynk w hali podwieżowej oraz pozostałości dekoracji w szczycie wschodnim, która wymaga fachowej konserwacji. | |

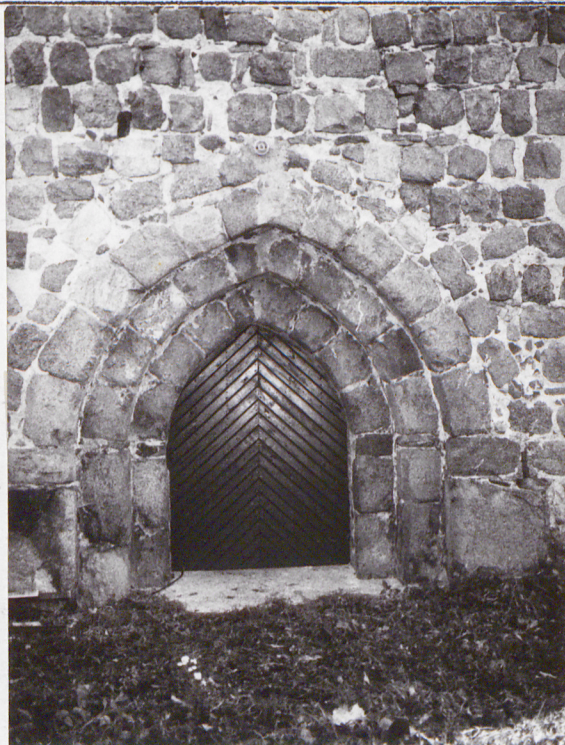
portale
w elewacji
zach. i pd

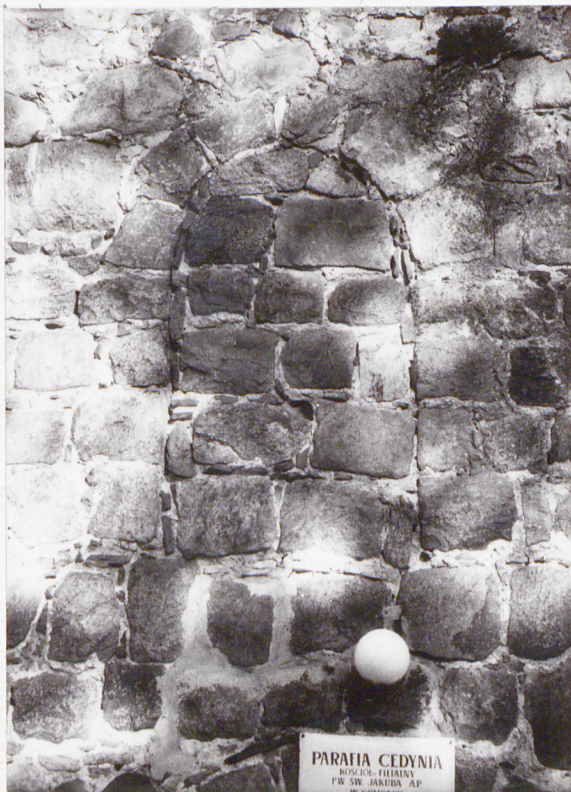
zamurowane okno w pd ścianie nawy
